**Fastighetsuppgifter**

Polhem 1:39

Kärrbodavägen 26

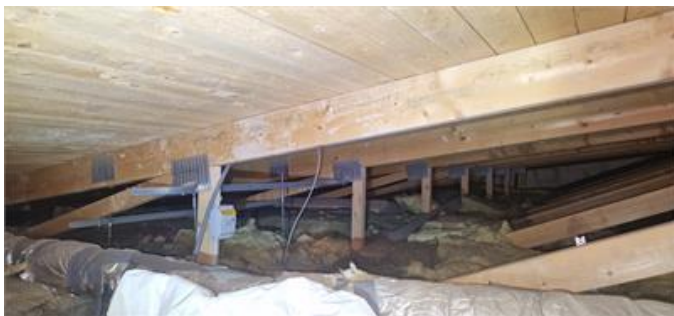
| Besiktningresultat | | | | | |
|---|---|---|---|---|---|
| | x | | | | -Vinden besiktigad via luckan då landgång saknas, inga uppenbara brister kunde noteras.<br>-Inga förhöjda fuktvärden uppmättes på underlagstaket |

Bilden visar delar av vinden
