**Fastighetsuppgifter**

Rya 1:75

Tegvägen 5

| Uppdragsnummer | B5596 |

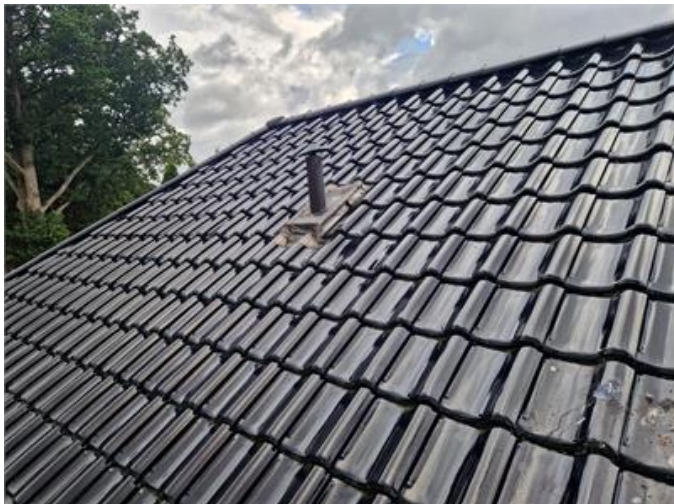
| Besiktningsresultat | | | | | |
|---|---|---|---|---|---|
| Tak | X | | | | Kontrollerat från takstege, inget att notera |

Vy på yttertak

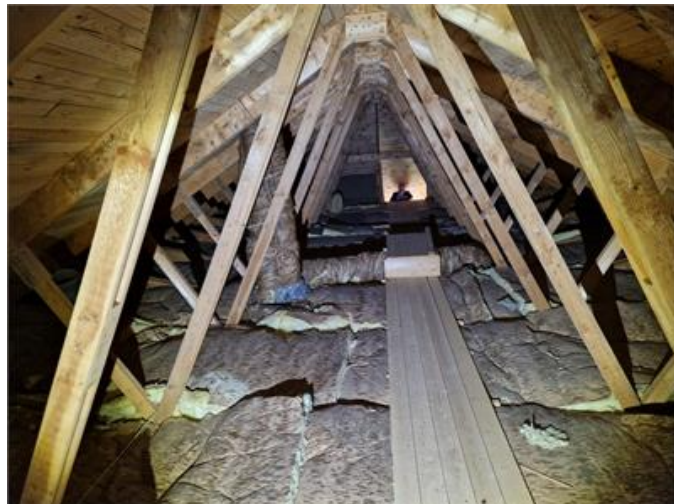
| Besiktningsresultat | | | | | |
|---|---|---|---|---|---|
| Vind | | | X | | Fukt och mikrobiell påväxt noterades på underlagstak. Se kommentar/riskanalys.<br>Utrymmet saknar delvis säker landgång |

**Vind:** Det noterades fukt/mikrobiell påväxt på underlagstaket, det rekommenderas en fortsatt teknisk utredning för att kontrollera orsaken till och omfattningen av detta. Delar av vindsutrymmet saknar landgång

När det finns brister i tätningen mellan ett kallt och ett varmt utrymme finns det en risk att relativt varm och fuktig luft kommer ut från det varma utrymmet till det angränsande kalla utrymmet och träffar en kall yta och kondenserar. Missfärgning på yttertakskonstruktionen är en indikering på att inneluften har kommit ut i vinden så att ett gynnsamt klimat för en mikrobiell tillväxt har uppstått. Det kan vara en indikering på att ventilationen inomhus är undermålig. Får detta fortgå finns det en risk att man kan få skador på konstruktioner som i en förlängning påverkar byggnaden och inomhusmiljön negativt.

Vy på vindsutrymmet
