# Besiktningsprotokoll

Anticimex Försäkringsbesiktning i samarbete med Fastighetsbyrån

| Fastighetsadress:<br>Gällersta 214 | |

| Besiktningsdatum:<br>2025-08-19 | Protokollnummer:<br>69160969 |

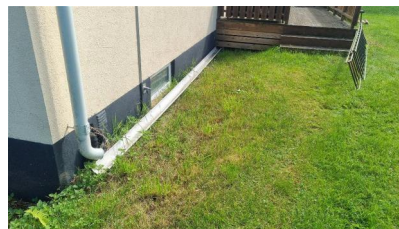
- Marken lutar mot huset.

Detta innebär en ökad fuktbelastning mot grunden vilket i sin tur kan orsaka fuktskador i huset.

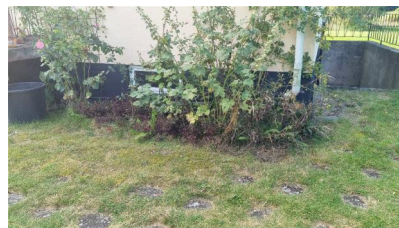
- Växter finns lokalt i anslutning till grundmur.

När det finns rabatter och växter nära grundmuren finns risk att fukt stannar kvar i väggarna. Detta kan i sin tur orsaka invändiga fuktskador. Växternas rötter kan också skada grundmuren och sätta dräneringsledningen ur funktion.

Området närmast huset rekommenderas att vara fritt från växtlighet.

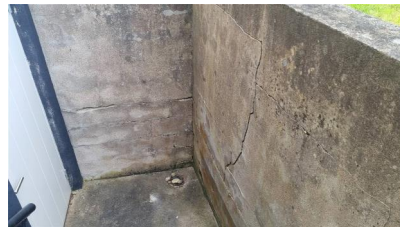
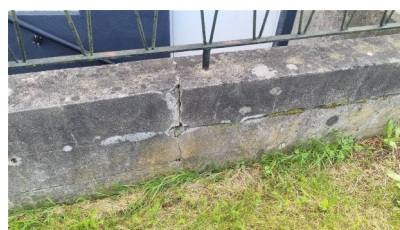
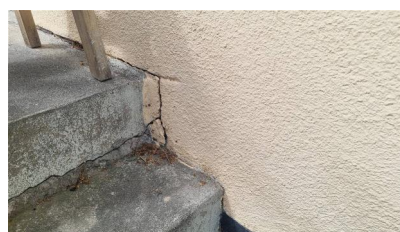
Stödmuren vid källartrappan bågnar och har sprickor samt motgjutna trappa vid altanen har sprickor. Notera även att entrétrappan har mindre sprickor och att ena räcket är bristfälligt fastsatt.

Jag rekommenderar en fördjupad undersökning för att bedöma orsak och omfattning av detta.

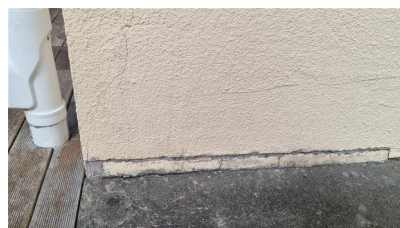
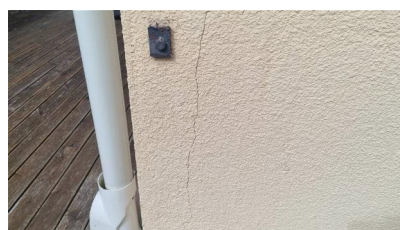
- På husets utsida finns ett underhållsbehov på fönster samt att flertalet sprickor finns i den putsade fasaden som bör åtgärdas för att undvika framtida problem.

Flertalet sprickor finns i den putsade fasaden.

Detta kan leda till mer omfattande sprickor med fukt- och frysskador i konstruktionen.

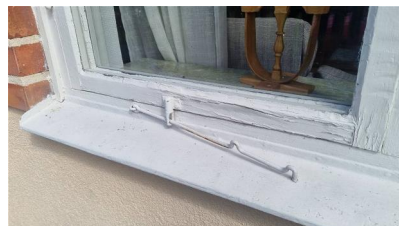
Fönster är i behov av målning/underhåll och enstaka spricka finns i fönsterglas.

Fönsterbågar och fönsterkarmar där målningsbehov finns riskerar att få fukt- och rötskador på grund av sämre vattenavvisande förmåga.

För att öka livslängden på fönster rekommenderas målning och underhåll.

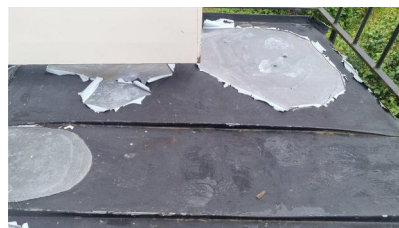
Färg släpper från balkonggolvet av plåt och dörren har ett mindre underhållsbehov.

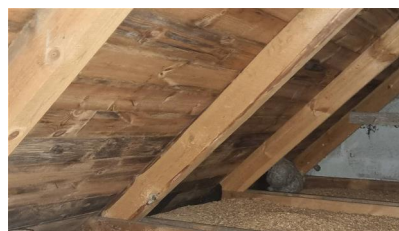
- Pånockvinden noterades det mikrobiell påväxt på underlagstaket i mindre omfattning vilket är väldigt vanligt i hus med självdragsventilation. För att komma tillrätta med detta kan fukttillförseln inifrån bostaden behövas minskas eller att årligen kontrollera vinden för förändringar. Det kan göras genom att ventilationen i bostaden förbättras samt att eventuella otätheter i vindsbjälklaget tätas.

Vid kontroll av vinden har fuktvärden under kritisk fuktnivå för mikrobiell tillväxt uppmätts, dock finns mikrobiell påväxt på underlagstak i mindre omfattning.

Det finns risk för mikrobiell tillväxt om den relativa fuktigheten (RF) i den omgivande luften är över 75 %. I furuvirke motsvarar det en fuktkvot (FK) på 17 %. Fuktkvoten i underlagstak/takbjälkar uppmättes till 7 %. Detta värde varierar dock under året beroende på årstid och utomhusklimat.

Den upptäckta mikrobiella påväxten på underlagstaket är ett tecken på att vinden har tillförts eller tillförs fukt inifrån bostaden. Observera att besiktning av bostadens ventilationssystem inte har ingått i uppdraget.

För att komma tillrätta med detta kan fuktillförseln inifrån bostaden behöva minskas. Det kan göras genom att ventilationen i bostaden förbättras samt att eventuella otätheter i vindsbjälklaget (tak-/väggvinklar, taklucka med mera) tätas. Läs Anticimex faktablad om ouppvärmda vindsutrymmen för tips och råd.

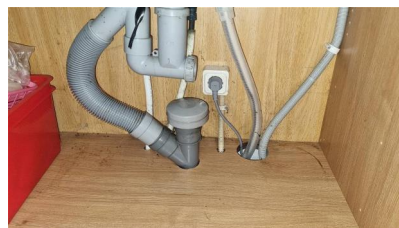
- Fuktskydd saknas i diskbänksskåp och under frysen.

Utan fuktskydd är det svårt att upptäcka läckage från rörledningar. Vatten kan då tränga in i omkringliggande konstruktioner och orsaka fuktskador.

För att upptäcka eventuella läckage, installera fuktskydd.

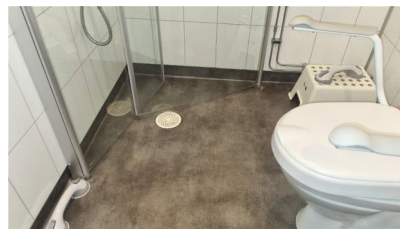
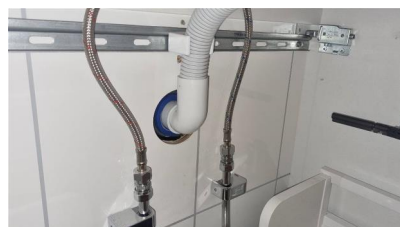
- Muffar, till handfatens avloppsrör, slutar innanför vägg.

Risk finns att vatten vid ett eventuellt läckage inte upptäcks och rinner ner längs rören och orsakar fuktskador.

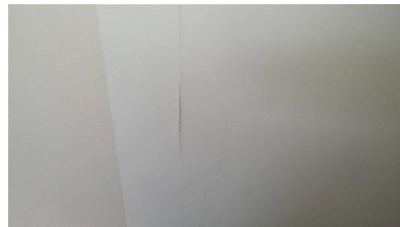
Tapetsprickor förekommer.

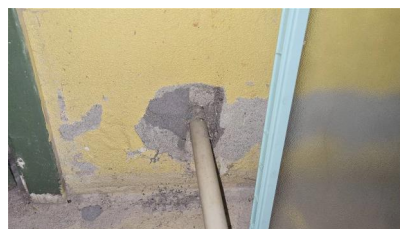
- Blå lättbetong noterades i byggnaden.

Denna typ av lättbetong är i vissa fall radonhaltig.

Jag rekommenderar en radonmätning eller att du kontrollerar om radonmätning har genomförts tidigare.

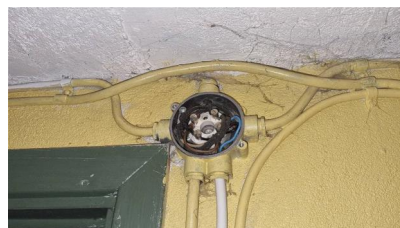
- Äldre elledningar noterades lokalt.

Äldre elanläggningar och elkablar är en säkerhetsrisk som kan orsaka både personskador och brand.

Kontakta en elektriker för kontroll och åtgärd.

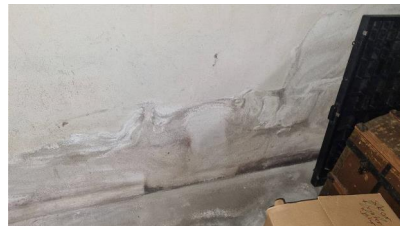
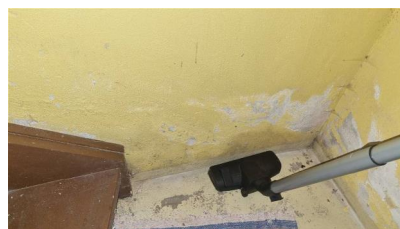
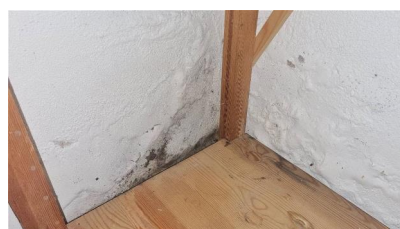
- Puts, färgsläpp och missfärgningar finns på källarväggar.

Puts- och färg som släppt från underlaget invändigt på källarytterväggarna kan vara ett tecken på att källarens utvändiga fuktskydd inte längre fungerar tillfredsställande.

Då detta kan bero på olika saker rekommenderar jag en fördjupad undersökning för att bedöma orsak och omfattning.

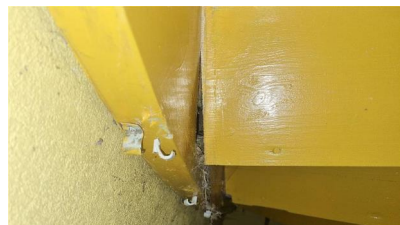
Trappsteg lutar och trappstegen är bristfälligt ihopsatta med vagnstycket.

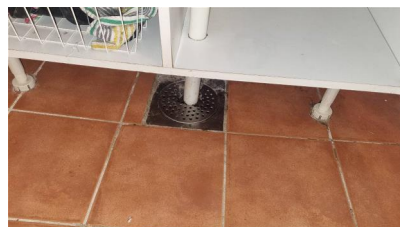
Gjutjärnsbrunnen är rostangripen och är inte utbytt vid renovering och lokala bomljud på klinkerplattor förekommer.

Det finns risk att golvbrunnen rostar sönder och att klinkerplattor spricker.
