# Besiktningsprotokoll

Anticimex Försäkringsbesiktning i samarbete med Fastighetsbyrån

| Fastighetsadress:<br>Kringelängsvägen 17 | |

| Besiktningsdatum:<br>2025-08-21 | Protokollnummer:<br>69212000 |

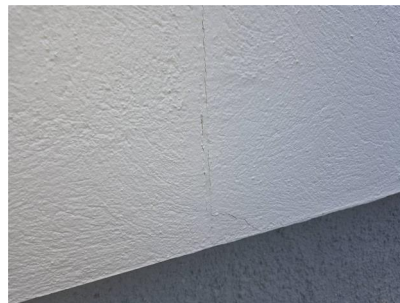
Fasaden består av en modernare enstegsfasad monterad utanpå äldre reveterad fasad. Enstaka sprickor noteras i fasaden.

Om fukt kommer in i väggkonstruktionen har den svårt att torka ut, vilket kan orsaka fuktskador i bakomliggande konstruktion. Risk för inträngning av fukt är störst vid otätheter runt fönster/dörrar, balkonganslutningar samt vid sprickor i putsen. Risken för skador ökar på fasader mot väderutsatta lägen.

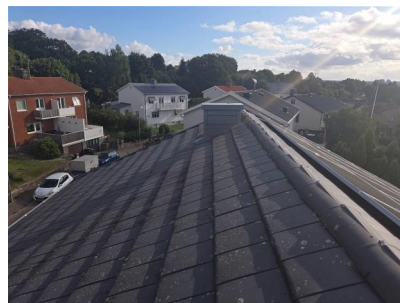
Taket har av säkerhetsskäl endast inspekterats via takluckan på vinden.

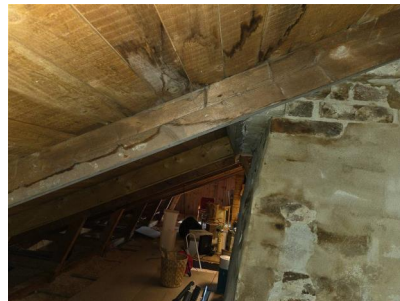
Enstaka missfärgningar noteras på underlagstaket och skorstenen. Dessa är troligtvis sedan innan taket lades om.

Vid fuktindikering mot missfärgningarna kunde inga förhöjda indikationer påvisas.

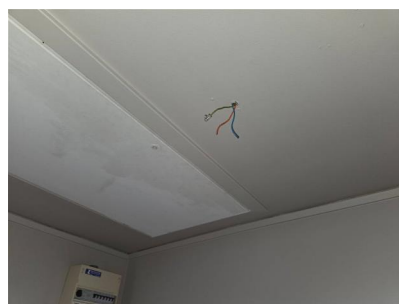
Oskyddade elkablar kommer ut från innertaket.  
Detta bör åtgärdas.

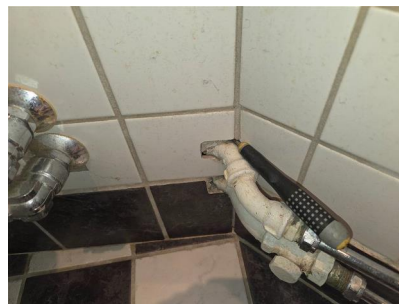
Otättheter noteras vid handukstorkens rörgenomföringar i väggen. Otättheterna medför ökad risk att vatten kan tränga ner i bakomliggande konstruktion med fuktrelaterade skador som möjlig följd.

Duschzonen är avgränsad med en tät sockel. Detta leder till att det vatten som kommer utanför duschzonen inte kan rinna till golvbrunnen. Om en större läcka uppstår kan vattnet rinna vidare till angränsande utrymmen och orsaka fuktskador.

Vid fuktindikering i utrymmet kunde inga förhöjda indikationer påvisas.

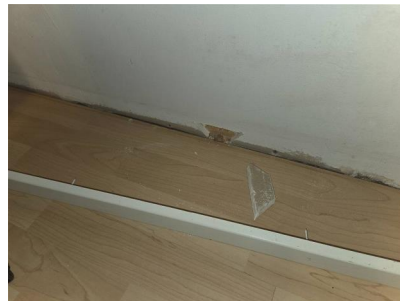
Källaren består till stor del av sten och betong sånär som på uppreglade väggar i extrarum och vid dusch/bastu samt täta ytskikt i form av laminatgolv med underliggande spånskiva i extrarum.

En golvlist demonterades från ytterväggen i extrarummet och ett provhål gjordes i gipsskivan. Via provhålet kan man se en obehandlad syll som ligger ovanpå betongplattan med en underliggande fuktspärr. En mikrobiell lukt kunde upplevas via provhålet. Fuktkvoten i syllen uppmättes till mellan 18-19%.

Man kan även via provhålet se att golvkonstruktion troligtvis består ovanifrån av laminatgolv, spånskiva med en underliggande fuktspärr innan betongplattan/klinkerplattor. Oklart om klinkergolv ligger under hela golvkonstruktionen.

En äldre källare påverkas alltid av en viss mängd fukt då utrymmena är placerade under mark. Det är därför oftast olämpligt att använda sig av organiska eller ångtäta material såsom träreglar samt plastmattor m.m mot väggar och golv. Om man har någon form av organiskt eller ångtätt material mot väggar och golv i en källare så räcker det ändå oftast med en mycket liten fuktbelastning för att dessa material ska fuktas upp och avge lukt. Upplever man avvikande lukt och/eller att hälsan påverkas vid vistelse i utrymmena rekommenderas det att aktuella väggarna samt täta ytskikt rivs ut, bakomvarande ytor rengörs noggrant och ersätts med fukt- och luftsäkra material.
