# Besiktningsprotokoll

Anticimex Försäkringsbesiktning i samarbete med Fastighetsbyrån

| Fastighetsadress:<br>Gästgivaregatan 9 | |

| Besiktningsdatum:<br>2025-08-20 | Protokollnummer:<br>69173816 |

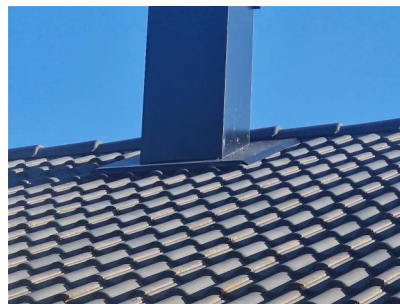
Skorstenens nedre plåtbeslag följer inte takpannornas profilering.

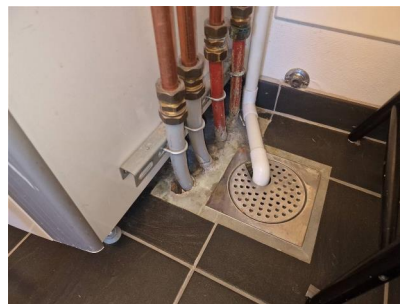
Rör genomföringar finns i golvet.  
Golvbrunnen under vaskskåpet är placerad för nära vägg.  
Stängskydd finns inte i vattenfördelarskåpet.

Bristerna medför en ökad risk att vatten kan tränga in i omkringliggande konstruktioner med fuktrelaterade skador som möjlig följd.

Vid fuktindikering i utrymmet noterades inga förhöjda fuktindikationer.
