# Besiktningsprotokoll

| Fastighetsbeteckning:<br>Norrberg 7:12 | |
| Fastighetsadress:<br>Norrbergsvägen 88 | |

| Besiktningsdatum:<br>2025-08-20 | Protokollnummer:<br>69212492 |

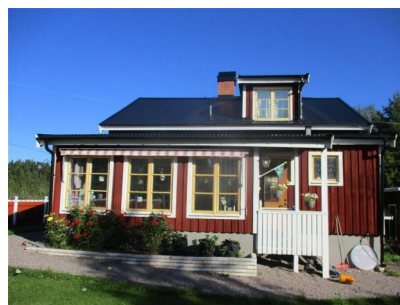
Växter finns i anslutning till grundmur.

När det finns rabatter och växter nära grundmuren finns risk att fukt stannar kvar i väggarna. Detta kan i sin tur orsaka invändiga fuktskador. Växternas rötter kan också skada grundmuren och sätta dräneringsledningen ur funktion.

Området närmast huset rekommenderas att vara fritt från växtlighet.

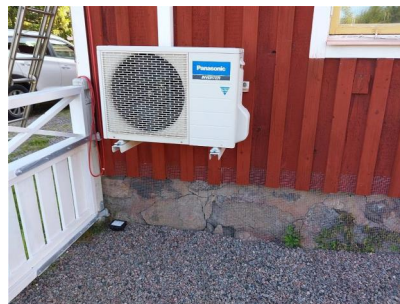
Kondensvatten från luftvärmepumpens utedel leds inte bort från husgrunden.

Detta medför ökad risk för att vatten tränger in i anslutande konstruktioner, vilket i sin tur kan leda till fuktnrelaterade skador. Observera att besiktning av byggnadens värmesystem eller värmepumpen inte har ingått i uppdraget.

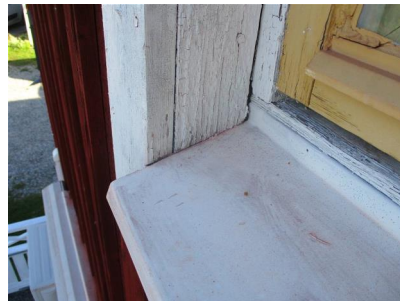
Fönsterbleck är otäta vid infästningar samt att vissa fönster är i behov av underhåll.

Eftersom fönsterblecken är otäta finns risk att vatten rinner in i väggen vilket i sin tur kan leda till fuktskador i väggkonstruktionen. För att öka livslängden på fönster rekommenderas målning och underhåll.

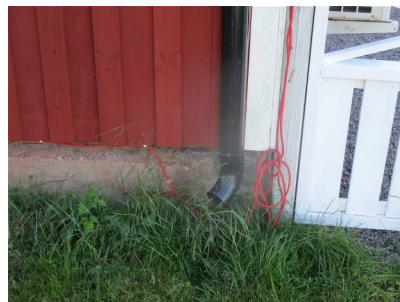
Stuprör avslutas nära husliv.

Stuprör som avslutas intill husliv (ovan mark) kan medföra en ökad fuktbelastning på grundmur/sockel med fuktrelaterade skador som följd.

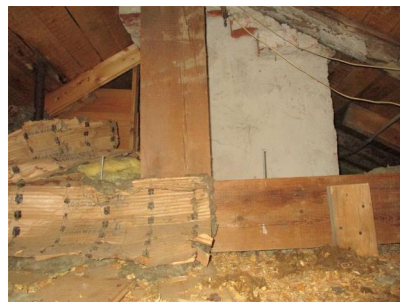
Endast en begränsad del av vinden var besiktningsbar från luckan på grund av begränsad framkomlighet. Ingen fuktmätning har utförts av samma anledning. I besiktat område fanns inget att notera.

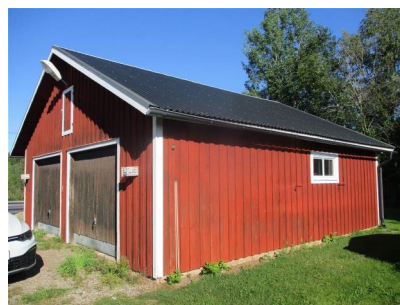
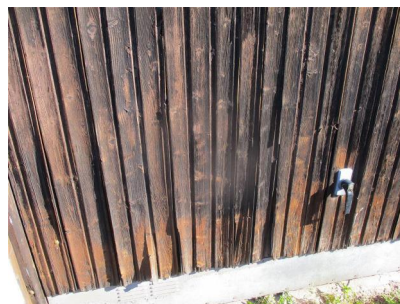
Fasadpanelen är i behov av målning/underhåll.  
Garageportarna är i lite sämre skick.

För att öka livslängden på fasad och portar rekommenderas målning och underhåll.

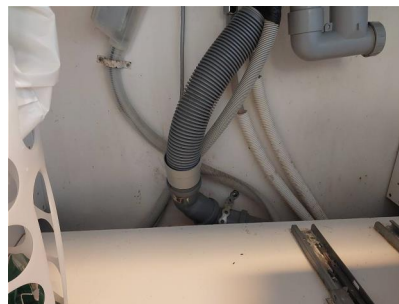
Fuktskydd saknas i diskbänksskåp.

För att upptäcka eventuella läckage, installera ett fuktskydd.

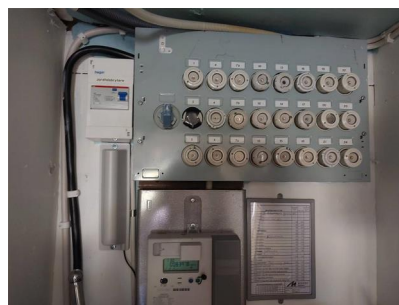
Jordfelsbrytare finns i anslutning till den äldre el-centralen

Jordfelsbrytare finns installerad vid elcentralen.

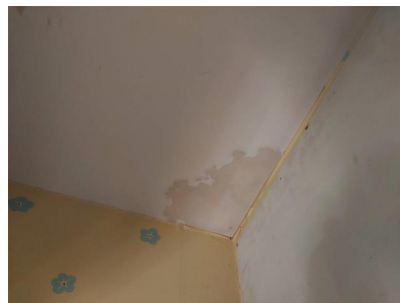
Det finns en mindre fuktros i taket.

Denna fanns även noterad i ett protokoll från 2020.
