**Fastighetsuppgifter**

Lund Stora Råby 37:29

Stora Råby byaväg 100

| Uppdragsnummer | G34680 |

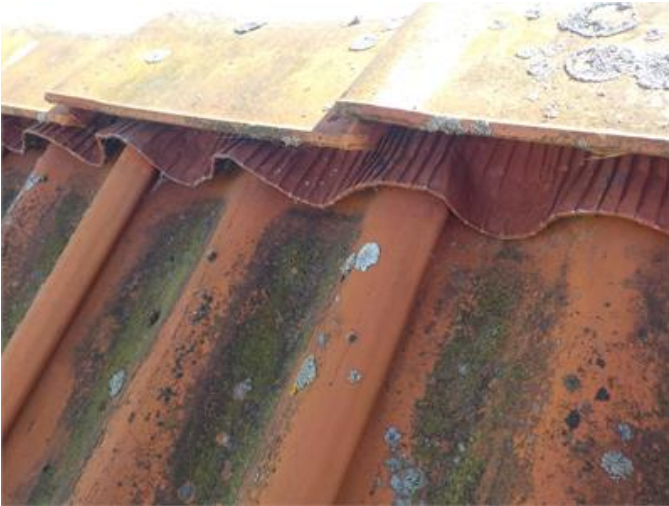
Nockbandet ansluter delvis bristfälligt vilket kan medföra att vatten söker sig in under taktäckningen vid t ex regn och kraftig blåst.

Nockbandet ansluter/tätar delvis bristfälligt mot tegelpannor.

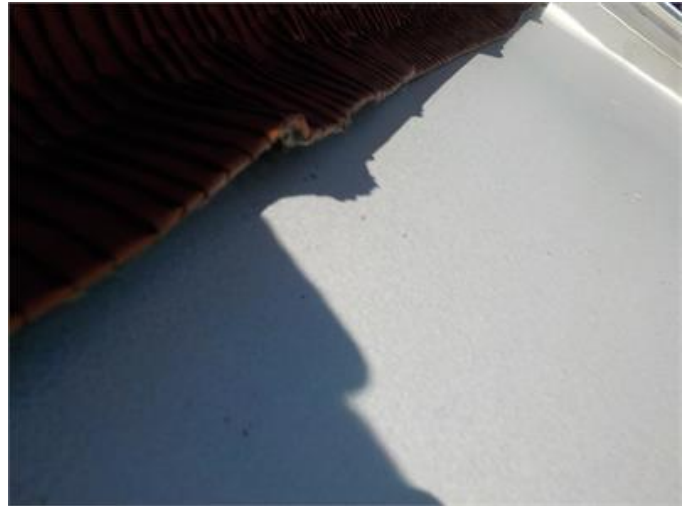
Nockband ansluter/tätar bristfälligt ner mot takplåt.

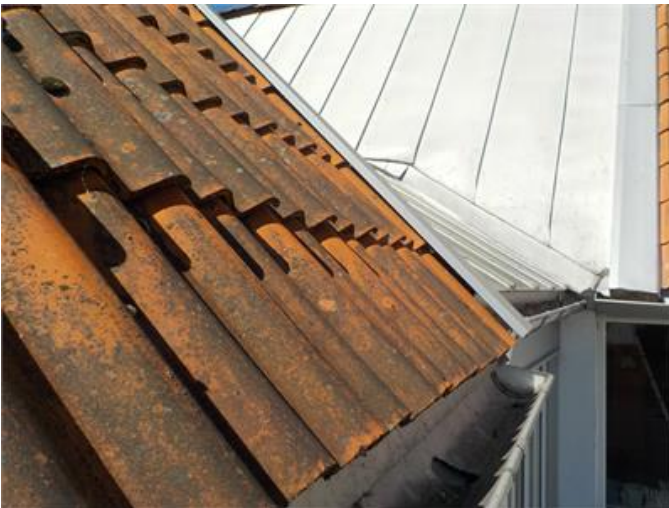
Det noterades att vindskiveplåtar ansluter bristfälligt ner mot tegelpannor vid norra gaveln vilket kan medföra en risk för fuktinträngning, kan vara orsaken till de läckagemärken som noterades i underlagstaket via vinden.

Vindskiveplåt ansluter bristfälligt ner mot tegelpannor.

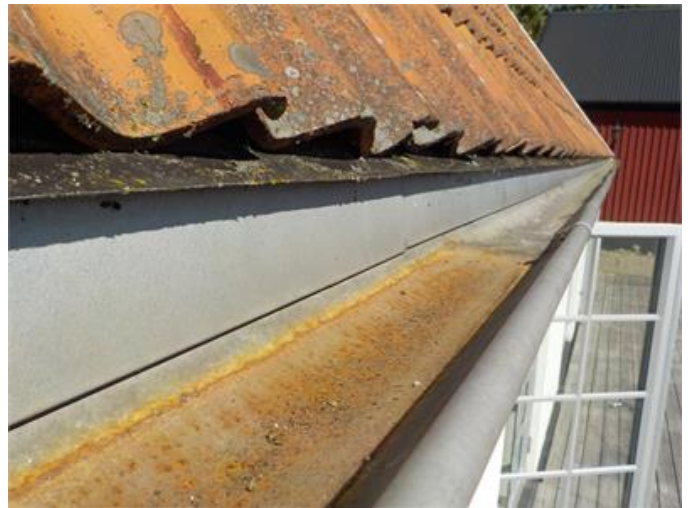
| Besiktningsresultat | | | | | |
|---|---|---|---|---|---|
| Rännor/stuprör | | X | | | Delvis bristfälligt fall mot stuprör och rostangrepp noterades i del av ränna. |

Det finns underlagspapp som sticker fram under tegelpannor, avslutas normalt på fotplåten.

Rost i ränna och underlagspapp som sticker fram under tegelpannorna, brukar avslutas på fotplåten.

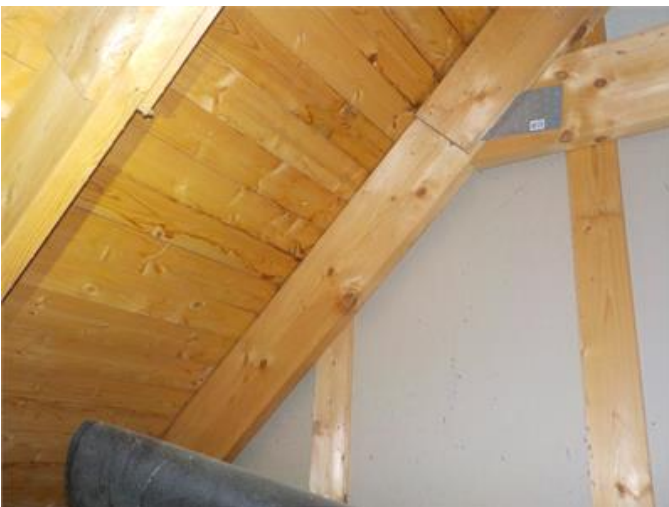
| Besiktningsresultat | | | | | |
|---|---|---|---|---|---|
| | | X | | | Mindre läckagemärken förekommer i underlagstaket i anslutning till den norra gaveln, kan bero på att vindskiveplåtar ansluter/tätar bristfälligt mot tegelpannor. |

Vind tillbyggnad: Läckagemärken i underlagstak vid norra gaveln.

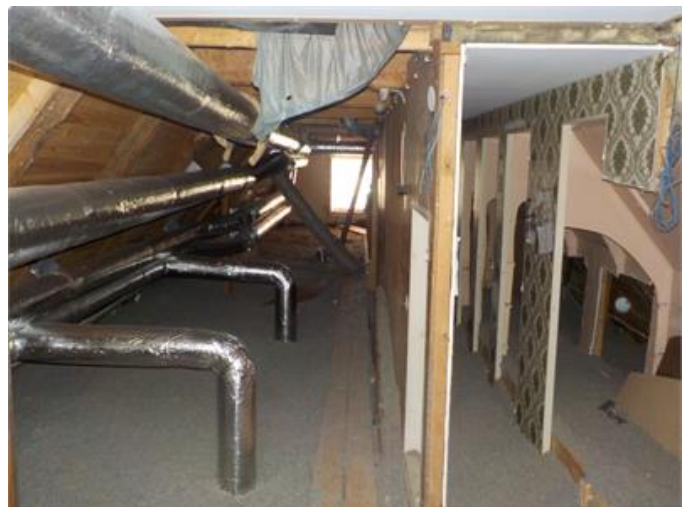
Ursprunglig vind där rester av bl.a. tidigare väggar finns kvar.

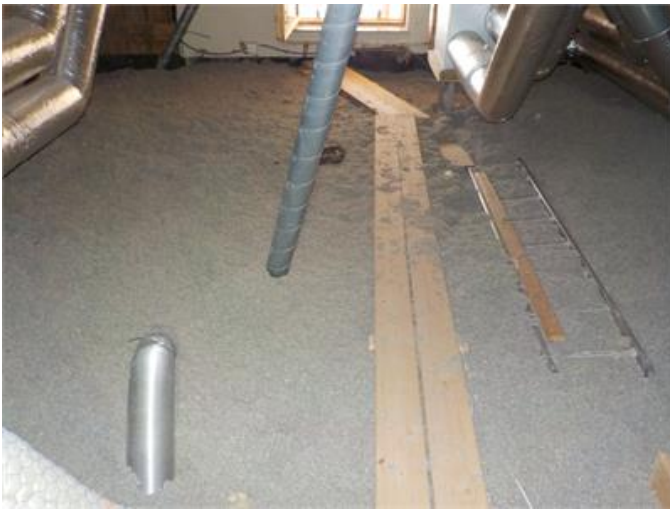
| Besiktningsresultat | | | | | |
|---|---|---|---|---|---|
| <b>Vindsutrymmen</b> | | X | | | Rester av bl.a. tidigare väggar finns kvar i det ursprungliga utrymmet. Ventilationskanal leder upp från bjälklagsisoleringen, ca 3-4 m från fönsterpartiet, leder denna ner till inomhusluften så rekommenderas att den sätts igen. |

Ursprunglig vind där ventilationskanal leder upp genom isoleringen.
