**Fastighetsuppgifter**

Ängsknarren 11

Slagstavägen 10

| Besiktningsdatum | 2025-08-21 |

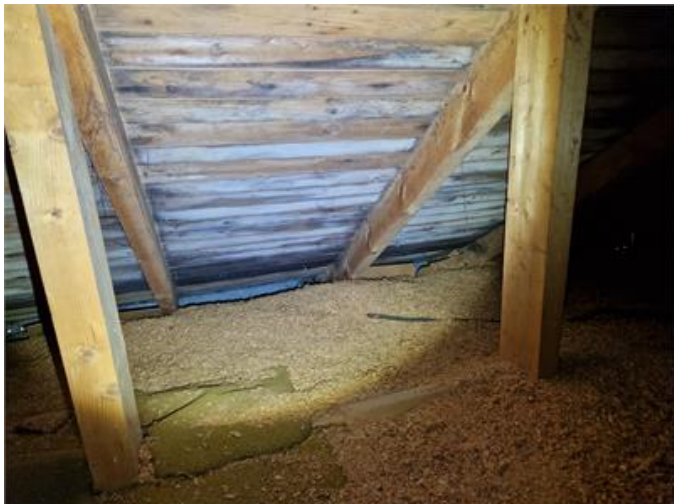
| Besiktningsresultat | | | | | |
|---|---|---|---|---|---|
| Vind | | X | | | Mikrobiell påväxt förekommer i underlagstak. Detta är sannolikt ett äldre angrepp då ventilationen i huset har förstärkts, men det bör kontrolleras regelbundet för att om förändringar sker. Se även bild sid 5. |

Vind:  
Mikrobiell påväxt förekommer i underlagstak.

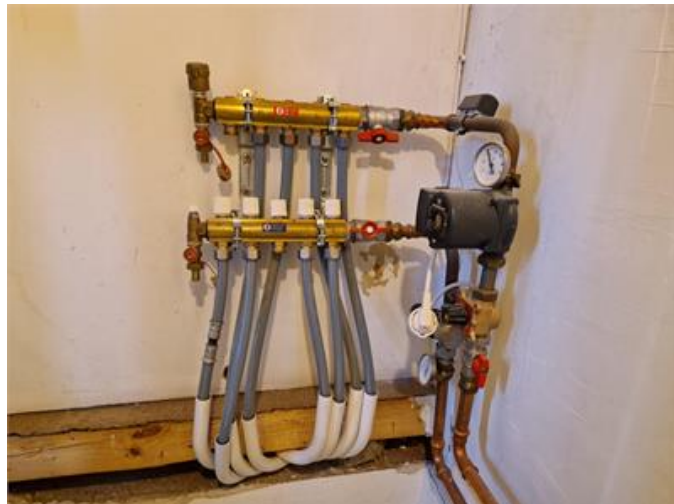
| Besiktningsresultat | | | | | |
|---|---|---|---|---|---|
| | | | | | Fuktskydd saknas vid vatteninstallatoner. Se även bild sid 5. |

Källare:  
Fuktskydd saknas vid vatteninstallatoner.

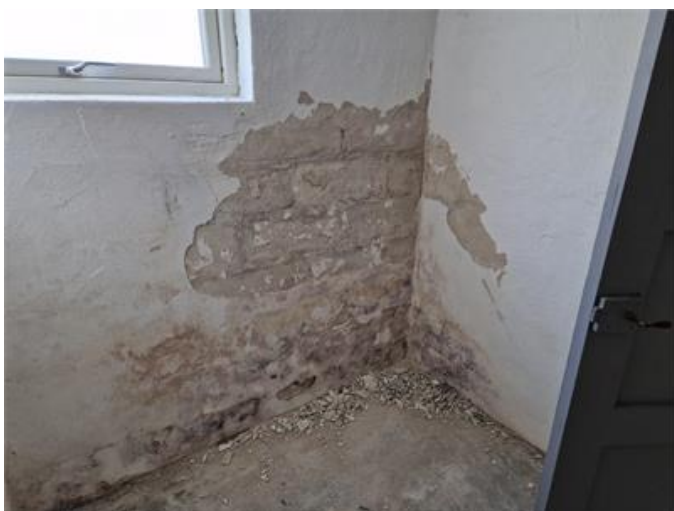
| Besiktningsresultat | | | | | |
|---|---|---|---|---|---|
| | | X | | | - Färg- och putssläpp förekommer på väggar och golv.<br>- Renovering pågår - ej färdigställt.<br>Se även bild sid 5. |

Källare:  
- Färg- och putssläpp förekommer på väggar och golv.  
- Renovering pågår - ej färdigställt.
