# Besiktningsprotokoll

Anticimex Försäkringsbesiktning i samarbete med Fastighetsbyrån

| Fastighetsadress:<br>Illervägen 11e | |

| Besiktningsdatum:<br>2025-08-18 | Protokollnummer:<br>69208355 |

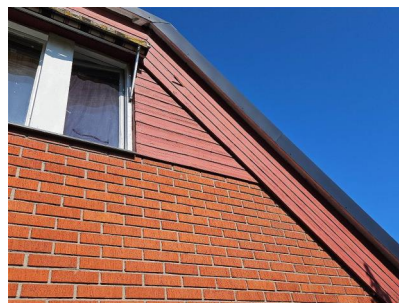
#### Utvändigt / Fasad

Fasadbeklädnaden har färgsläpp och torrsprickor.

När färgskiktet är försvagat minskar fasadens vattenavvisande förmåga, vilket ökar risken för fukt- och rötskador i träpanel.

Underhållsmålning av fasadbeklädnaden bör planeras in för att bibehålla skyddet mot fukt och förlänga livslängden på träkonstruktionen.

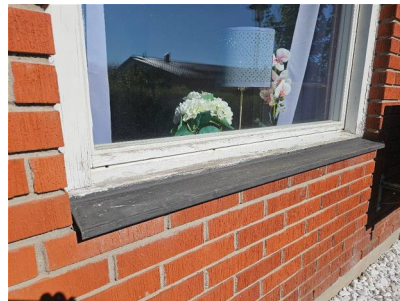
### Utvändigt / Fönster

Fönster har färgsläpp och torrsprickor.

Fönsterbågar och fönsterkarmar där målningsbehov finns riskerar att få fukt- och rötskador på grund av sämre vattenavvisande förmåga.

För att öka livslängden på fönster rekommenderas målning och underhåll.

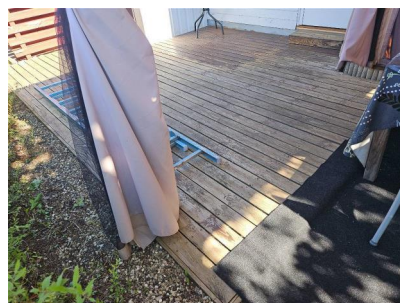
### Utvändigt / Altan/uteplats

Trädäcket uppvisar slitage.

Regelbundet underhåll i form av rengöring och ytbehandling, exempelvis oljning eller lasering, rekommenderas för att skydda virket mot fukt och förlänga konstruktionens livslängd. Eventuellt kan vissa trädetaljer mot mark behöva bytas i samband med underhåll.

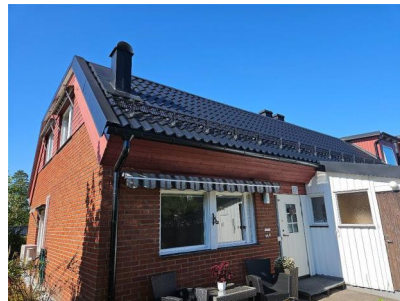
### Utvändigt / Tak

Inget att notera.

Nytt tak via samfälligheten år 2019.

Taket besiktigades från marken och anliggande stegen.

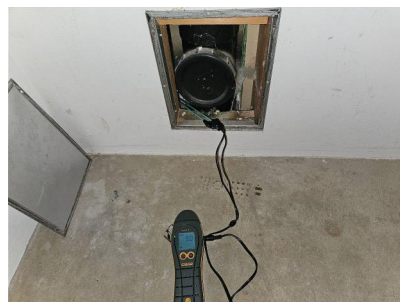
### Entréplan / Allmänt

Grundläggningen består av en betongplatta på mark utan underliggande isolering och med ytskikt dikt an betongen.

Vid kontroll av konstruktion i trappförråd samt hall uppmättes fuktvärden under kritisk nivå för mikrobiell tillväxt.

Fuktkvoten uppmättes till 9 % i väggssyllen via inspektionslucka vägg samt kapprum hall för fuktmätning.

Risk för mikrobiell tillväxt föreligger om fuktkvoten överstiger 17 %.

Flytande golvkonstruktion och eventuella väggssyllar riskerar att drabbas av fuktskador på grund av naturlig fuktpåverkan om fuktskyddet är bristfälligt utfört alternativt saknas. Fuktvandring kan ske från marken genom betongen till organiskt material genom så kallad kapillärsugning och diffusion, vilket kan leda till skador med lukt av mikrobiell karaktär. Om väggssyllarna är tryckimpregnerade kan även en kemisk lukt förekomma.

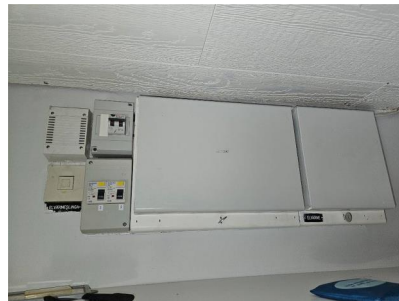
### Entréplan / Entréhall

Jordfelsbrytare finns inte installerad för hela elanläggningen.

Avsaknad av jordfelsbrytare innebär en ökad risk för person- och sakskador vid elfel, då skyddet mot felströmmar är begränsat. För att höja elsäkerheten och uppfylla gällande säkerhetskrav rekommenderas installation av jordfelsbrytare för hela elanläggningen.

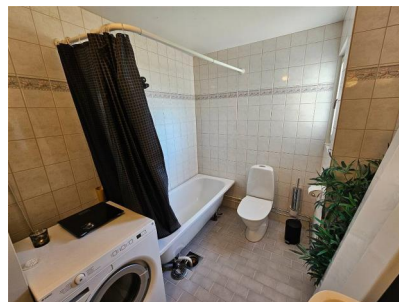
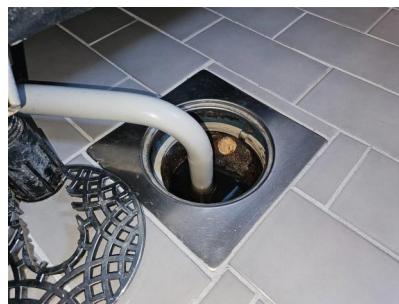
### Entréplan / Badrum/Wc

Vid besiktning noterades att våtutrymmet har äldre yt- och tätskikt. Renovering är utförd av tidigare ägare år 2006, där klinker monterats ovanpå befintlig plastmatta.

Vidare observerades rörgenomföring i golv samt en rostangripen gjutjärnsbrunn, vilket inte uppfyller dagens krav på tätskiktsanslutning. Utförandet avviker från gällande branschregler och innebär en förhöjd risk för fuktrelaterade skador.

Renovering av våtutrymmet rekommenderas och bör utföras av behörig våtrumsentreprenör. I samband med renoveringen bör även intilliggande konstruktioner kontrolleras för att upptäcka eventuella följdskador.

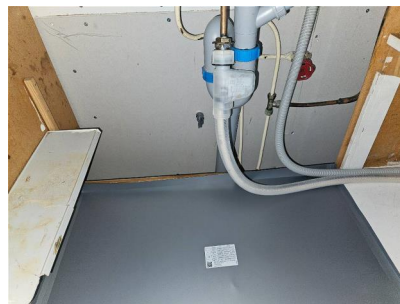
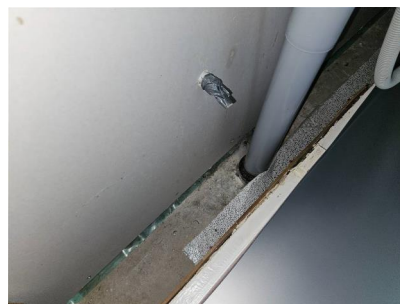
### Entréplan / Kök

Fuktskydd saknas i diskbänksskåp.

Utan fuktskydd är det svårt att upptäcka läckage från rörledningar. Vatten kan då tränga in i omkringliggande konstruktioner och orsaka fuktskador.

För att upptäcka eventuella läckage, installera ett fuktskydd.

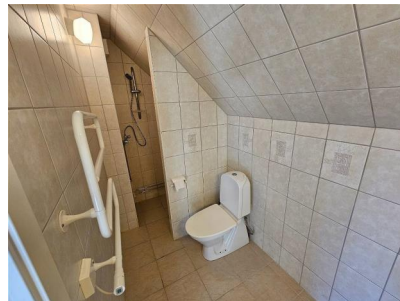
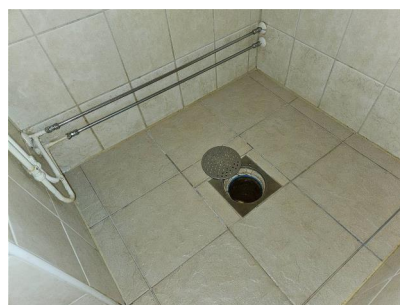
### Övre plan / Dusch/Toalett

Vid besiktning noterades att våtutrymmet har äldre yt- och tätskikt. Renovering är utförd av tidigare ägare år 2006, där klinker troligen monterats ovanpå befintlig plastmatta (gick ej att bekräfta). Klinkerplattor är dessutom lösa med sprickor i fogar och keramik.

Vidare observerades rörgenomföringar i vägg för dusch samt en rostangripen gjutjärnsbrunn, vilket inte uppfyller dagens krav på tätskiktsanslutning. Utförandet avviker från gällande branschregler och innebär en förhöjd risk för fuktrelaterade skador.

Renovering av våtutrymmet rekommenderas och bör utföras av behörig våtrumsentreprenör. I samband med renoveringen bör även intilliggande konstruktioner kontrolleras för att upptäcka eventuella följdskador.
