Linderöd 6:208

Flygfyrsvägen 4

| Uppdragsnummer | G34698 |
| Besiktningsdatum | 2025-08-19 |

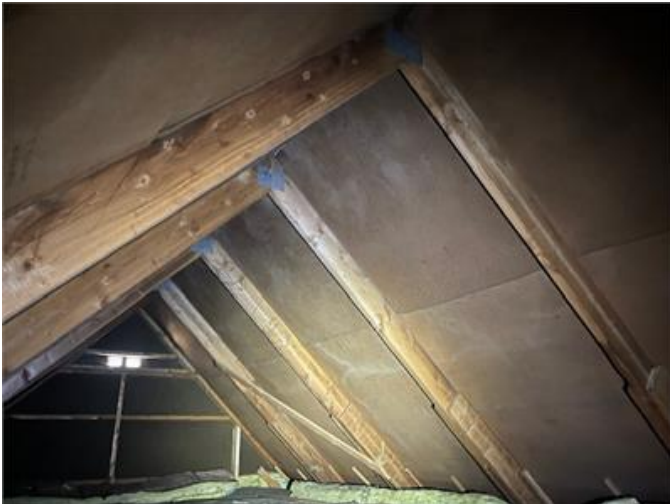
| Besiktningsresultat | | | | | |
|---|---|---|---|---|---|
| Vind | | X | | | -Fuktfäckar förekommer på underlagstak av board, vilket är relativt normalt för konstruktionstypen. Takets insida bör regelbundet kontrolleras.<br>-I sidvind har masonit skiva lossnat till isolering av vägg lossnat och behöver återmonteras. |

Allmän bild vind

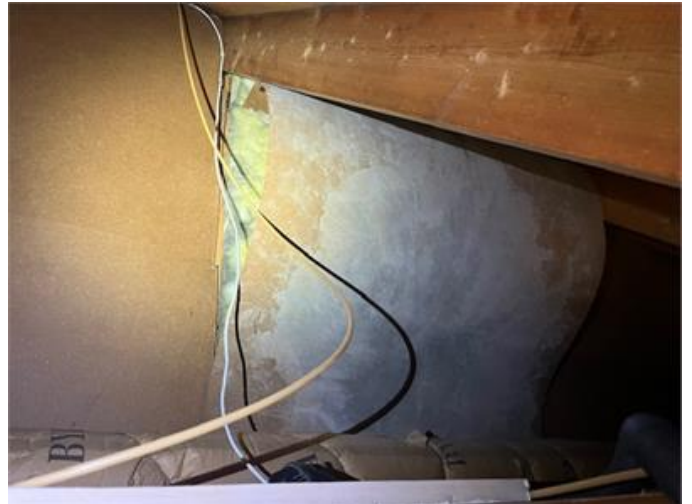
I sidvind har masonit skiva lossnat till isolering av vägg lossnat och behöver återmonteras

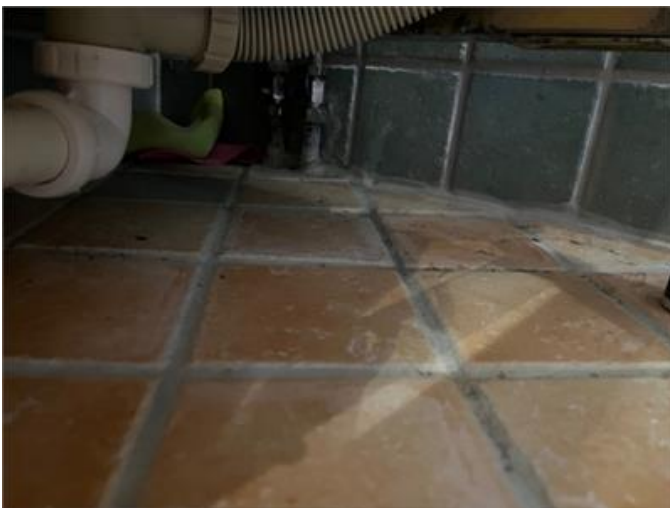
| Besiktningsresultat | | | | | |
|---|---|---|---|---|---|
| Badkar/wc | | X | | | -Äldre golvbrunn förekommer i renoverat (-02) utrymme, vilket är ett avsteg från branschstandard, se därför info på protokollets sista sida pos. 14.<br>-Rör genomföringar förekommer i vägg bakom badkar på utsatt plats, vilket medför ökad risk för fuktskador.<br>-Fönster i duschzon bör undvika att vattenbegjuta |

-Rör genomföringar förekommer i vägg bakom badkar på utsatt plats, vilket medför ökad risk för fuktskador.

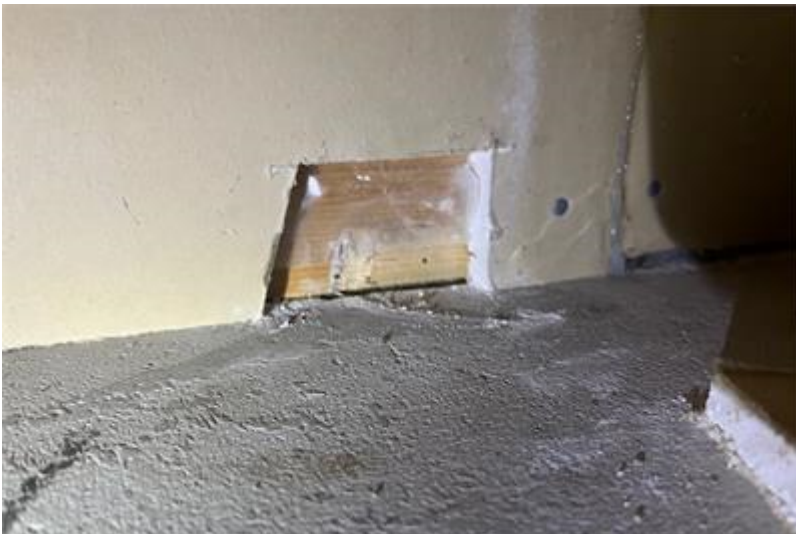
Vid kontroll av konstruktion uppmättes fuktkvoten till ca 11% i ytterväggsstyll mot betongplattan. Det kritiska gränsvärdet för mikrobiell tillväxt brukar anges till ca 17% fuktkvot (FK). Det har ej gått att avgöra om syllen är träskyddsbehandlad (syllen är inte grön eller mörkbrun).

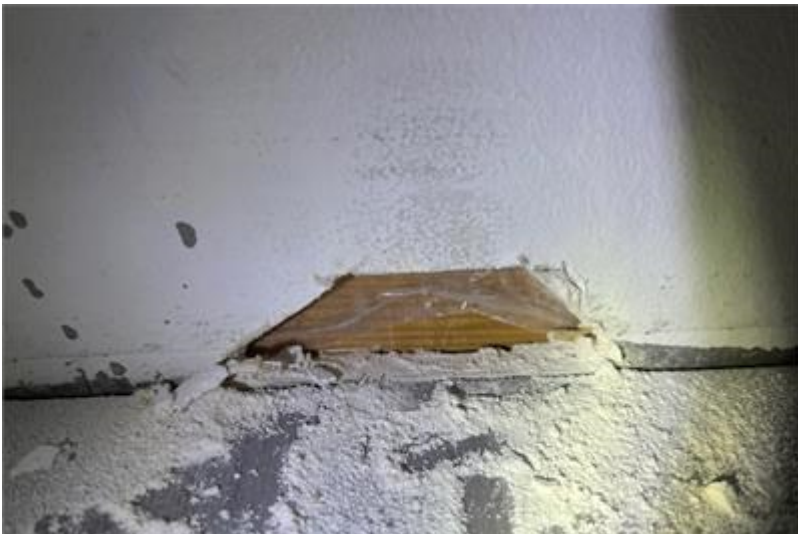
Vid kontroll av konstruktion uppmättes fuktkvoten till ca 13% i ytterväggsstyll mot betongplattan. Det kritiska gränsvärdet för mikrobiell tillväxt brukar anges till ca 17% fuktkvot (FK). Det har ej gått att avgöra om syllen är träskyddsbehandlad.
