# Besiktningsprotokoll

| Fastighetsbeteckning:<br>Arnsjön 1:43 | |
| Fastighetsadress:<br>Arnsjön 1 | |

| Besiktningsdatum:<br>2025-08-11 | Protokollnummer:<br>69103420 |

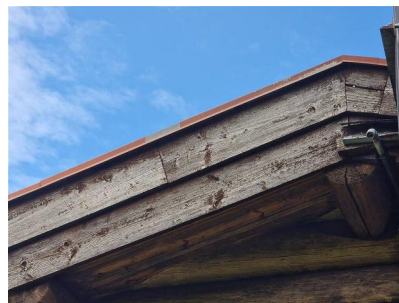
#### Utvändigt / Fasad

Påväxt förekommer och vindskivor och andra trädetaljer har underhållsbehov

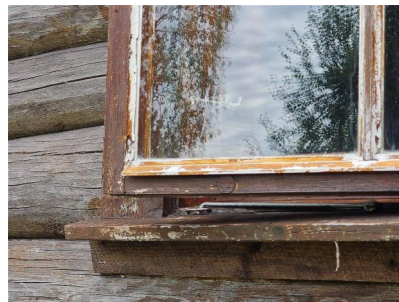
#### Utvändigt / Fönster

Fönster har färgsläpp och torrsprickor.

Fönsterbågar och fönsterkarmar där målningsbehov finns riskerar att få fukt- och rötskador på grund av sämre vattenavvisande förmåga.

För att öka livslängden på fönster rekommenderas målning och underhåll.

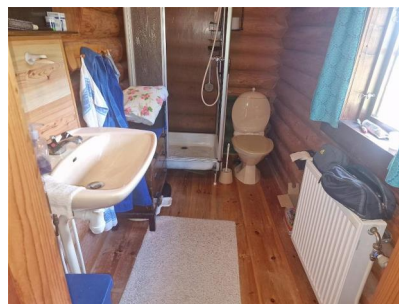
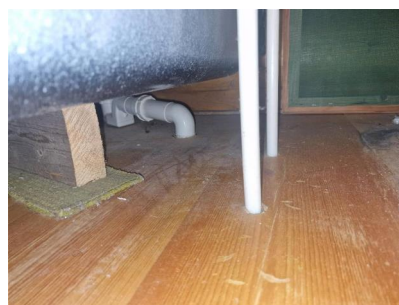
### Entréplan / Dusch/Toalett

Våtutrymmet har yt-/tätskikt som består av trä. Golvbrunn saknas och rör förekommer genom golv. Trä är inget fuktsäker material.

Eftersom funktionen, som innebär att ytskiktet/tätskiktet ska vara vattentätt, kan vara nedsatt finns en ökad risk att vatten tränger igenom ytskiktet/tätskiktet med vattenskador i omkringliggande konstruktioner som följd.

Fuktindikering i utrymmet gav inga förhöjda fuktindikationer.

Fritidshus med källare byggår 1979. Underhållsbehov kan noteras på delar av det utvändiga. Invändigt är det våtrum som har noteringar. Vid eventuell framtida renoveringar i våtrum bör beklädnaden vara fuktsäker ex plastmatta.

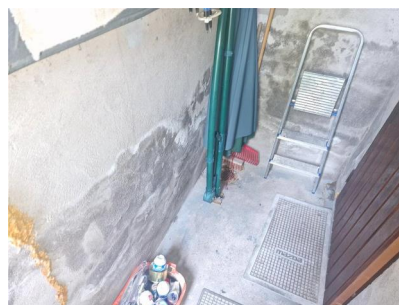
### Källarplan / Groventré

Saltutfällning kan noteras på väggar
