**Fastighetsuppgifter**

Fastighetsbeteckning  
Horndals Bruk 2:28  
Adress  
Allevägen 5  
774 68 Horndal

| Uppdragsnummer | WA4413 |
| Besiktningsdatum | 2025-08-21 |

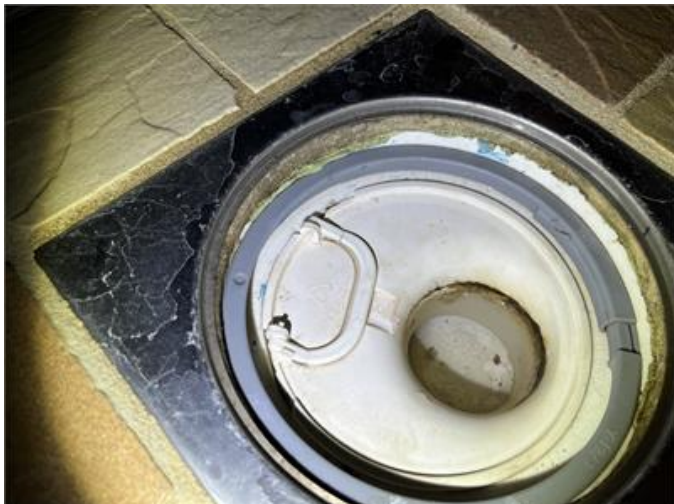
Manschett till duschens golvbrunn är felskuren och klämring sitter ej i sitt korrekta läge. Anslutande tätskikt och klämring till badkarets golvbrunn saknas. Detta ökar risken för fuktskador, ev kontroll och justering bör utföras av fackman. Klinkers förekommer på träbjälklag vilket ökar risken för sprickbildning.

Felskuren manschett till golvbrunn.

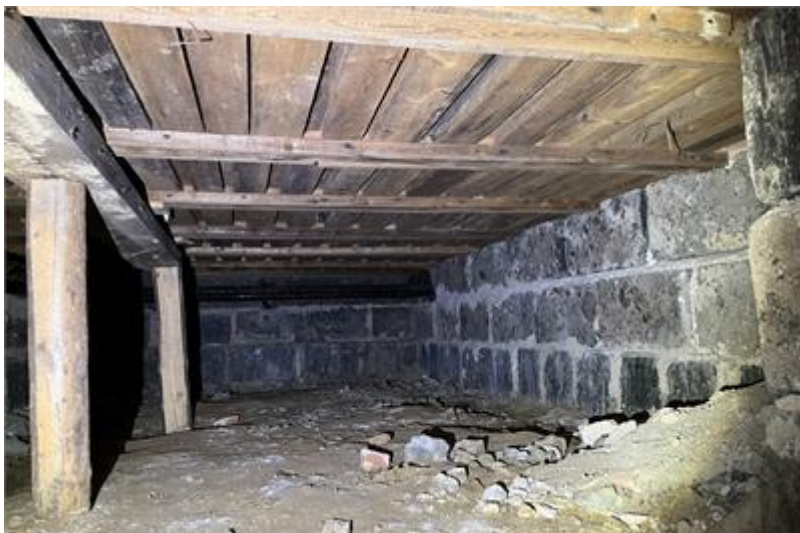
Konstruktionskontrollen utfördes stickprovsmässigt upp i blindbotten. Det uppmätta fuktvärdet var 19% FK (fuktkvot) Mindre missfärgningar noterades på trossbotten,ingen avvikande lukt noterades.

Det kritiska gränsvärdet för mikrobiell tillväxt brukar anges till 17% fuktkvot (FK). Notera att stickprovsmässig undersökning är utförd samt att mätvärden normalt sett kan variera över årstiderna. För att säkert fastställa konstruktionens kondition och fuktstatus måste en mer omfattande undersökning utföras.
