**Fastighetsuppgifter**

Fastighetsbeteckning  
Murmästartorp 2:2  
Adress  
Lida 5  
15593 Nykvarn

| Uppdragsnummer | A33837 |
| Besiktningsdatum | 2025-08-21 |

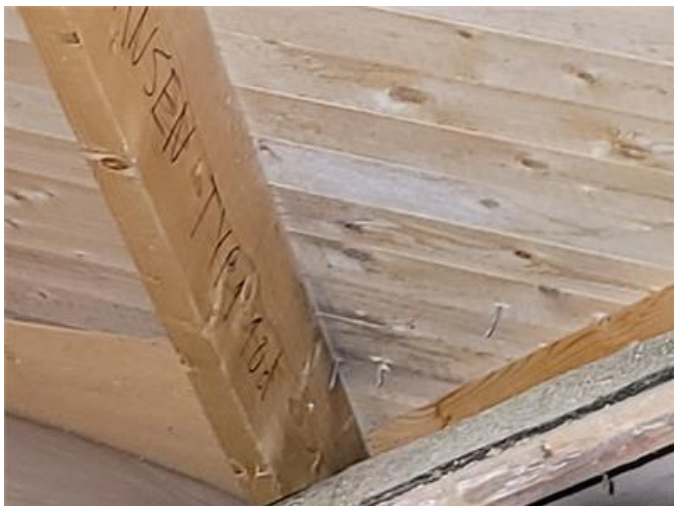
| Besiktningsresultat | | | | | |
|---|---|---|---|---|---|
| Vind | | X | | | <ul style="list-style-type: none"> <li>- Fuktbläckar förekommer på underlagstak, vilket bör kontrolleras regelbundet för att fastställa om åtgärdsbehov föreligger. Se bild.</li> <li>- Besiktat från landgång, hela utrymmet är ej besiktningsbart.</li> <li>- Spår från möss noterades.</li> </ul> |

Fuktfläck på underlagstak.

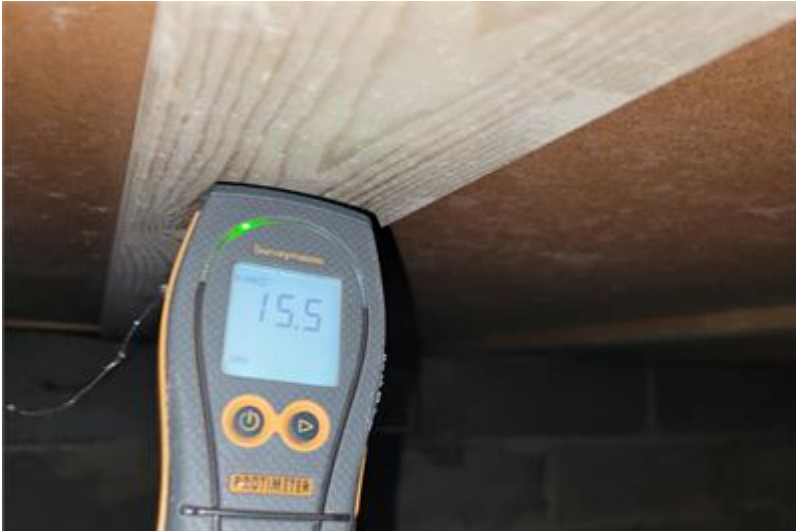
| Konstruktionsdel | Blindbotten |

Vid fuktkvotskontroll blev värdet ca 15 % fk. Det kritiska gränsvärdet för mikrobiell tillväxt brukar anges till ca 15-17% fuktkvot (FK).

Notera att stickprovsmässig undersökning är utförd samt att mätvärden normalt sett kan variera över årstiderna. För att säkert fastställa konstruktionens kondition och fuktstatus måste en mer omfattande undersökning utföras.
