**Fastighetsuppgifter**

Åregren 2:21

Åregren 306

| Besiktningsdatum | 2025-08-20 |

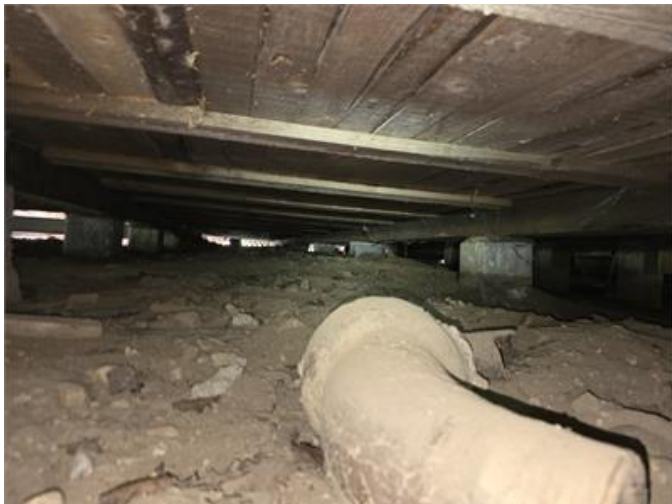
| Besiktningsresultat | | | | | |
|---|---|---|---|---|---|
| Plintgrund | | | x | | Plintgrunder är generellt ansett som riskkonstruktion för fuktskador, då utomhusmiljö råder. Vanligt är även att plintar rör sig och orsakar skevheter i bjälklaget.<br>Fuktvärden över gränsvärde uppmättes.<br>Se kommentar/riskanalys samt bilaga "Kontroll av konstruktion". |

Plintgrund: Översiktsbild.

Fuktvärden över gränsvärde för mikrobiell tillväxt uppmättes.

Fuktkvoten i uppmättes till 17-20%.

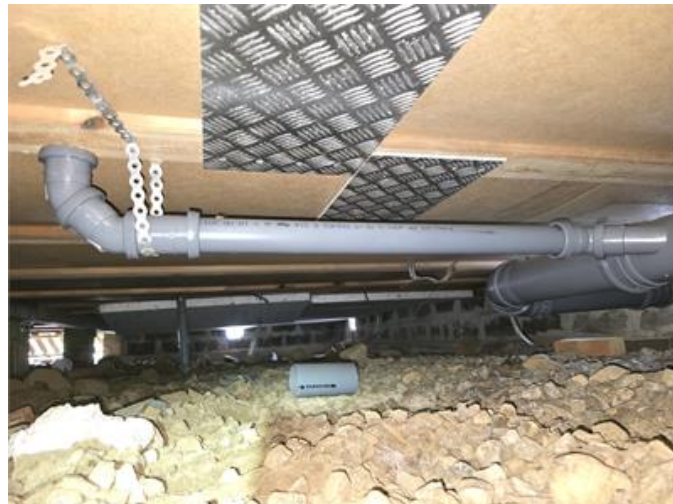
Plintgrund: Översiktsbild under Dusch/Wc.

Fuktfleck på blindbottenskiva noterades under Dusch/Wc, dock torrt i isolering ovan, samt fuktkvotsmätning med liknade värden som i övriga utrymmet.

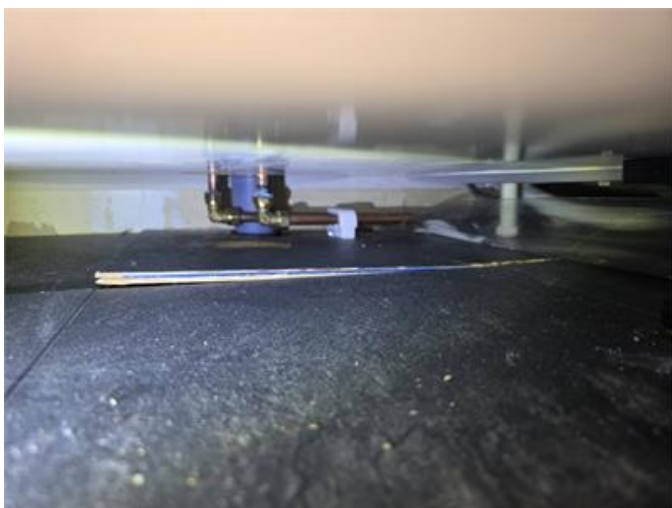
| Besiktningsresultat | | | | | |
|---|---|---|---|---|---|
| Kök | | x | | | Kopplingar under diskbänksskåp, rördragning bakom diskmaskin som påverkar fuktskydd till diskmaskin.<br>Se kommentar/riskanalys. |

Rörkopplingar under diskbänksskåpet utan fuktskydd innebär en risk för att eventuellt smygläckage från rörledningar/kopplingar inte upptäcks och orsakar fuktskador i angränsande konstruktioner. Det finns även batteridrivna fuktkänsliga larm att montera för att få en förvarning vid mindre läckage. Då rör är dragna bakom diskmaskin böjer dessa ner fuktskyddet och ökar risken även där för fuktskador i intilliggande konstruktioner vid ev läckage.

Kök: Kopplingar under kök utan fuktskydd.

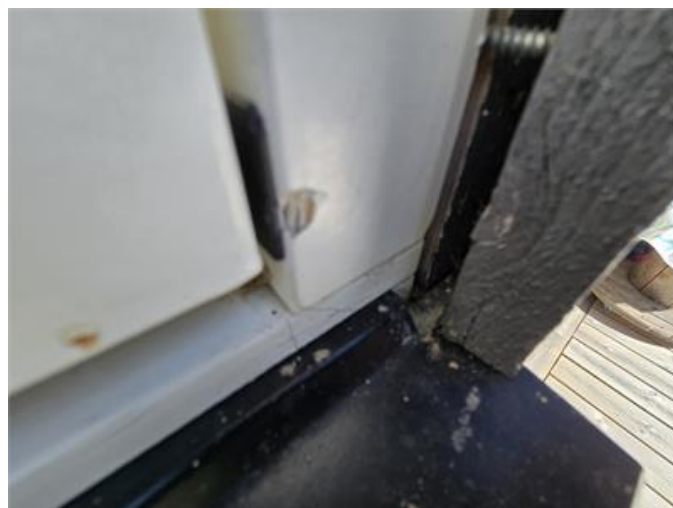
| Besiktningsresultat | | | | | |
|---|---|---|---|---|---|
| Fönster | | x | | | Flertal äldre fönster med underhållsbehov, färgsläpp noteras.<br>Fönsterbleck har ej gaveluppvik, det förekommer även otätheter vid bleck.<br>Äldre isolerglas.<br>Se kommentar/riskanalys. |

När fönster har bristfälligt underhåll finns det en risk att fuktskador även kan uppstå i angränsande konstruktioner. När plåtdetaljer är otäta eller saknas innebär det risk för att vatten kan tränga in och orsaka fuktrelaterade skador i bakomliggande konstruktion. Fönster med isolerkassetter kan med tiden tappa sin täthet och ge upphov till missfärgningar mellan fönsterrutorna. Fönster av aktuell typ förväntas ha en livslängd på ca 25-30 år. Ingen missfärgning noterades vid besiktningstillfället.

Fönster: Exempelbild på otätheter vid fönster.

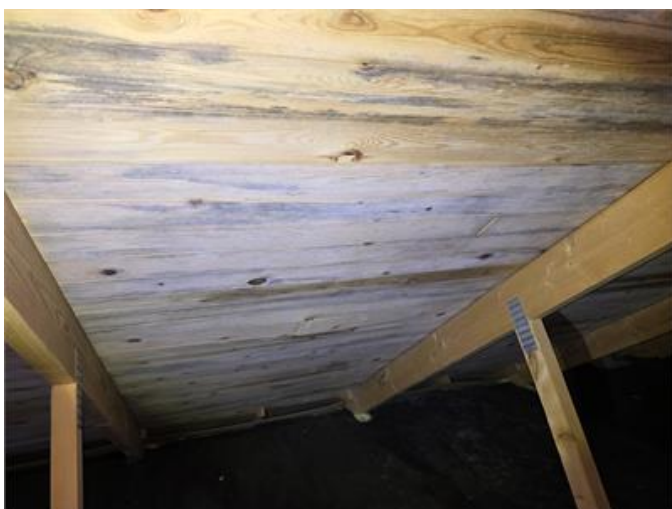
| Besiktningsresultat | | | | | |
|---|---|---|---|---|---|
| Nockvind | | x | | | Mikrobiell påväxt noteras på underlagstak.<br>Fuktspärr finns ej i tillbyggd del.<br>Se kommentar/riskanalys. |

Den mikrobiella påväxten på underlagstaket indikerar att vinden periodvis tillförs eller har tillförts fukt inifrån bostaden, som den kallare delen av året riskerar att kondensera mot underlagstaket (sk konvektionsskada). För att komma tillrätta med detta måste fukttillförseln inifrån bostaden minskas. Detta kan göras genom att ventilationen i bostaden förbättras samt att eventuella otätheter i vindsbjälklaget (tak/väggvinklar, geomföringar, vindslucka mm.) tätas. Då förändringar av ventilationen på vinden har utförts är det svårt att avgöra om problematiken är äldre eller pågående. För att avgöra om påväxten är äldre eller pågående rekommenderas att den hålls under uppsikt, speciellt den kallare delen av året. Lämpligt är att slipa bort påväxten på en mindre yta för att lättare kunna bedöma eventuella förändringar. Noterar dock att fuktspärr ej finns på tillbyggnad.

Nockvind: Mikrobiell påväxt på underlagstak.

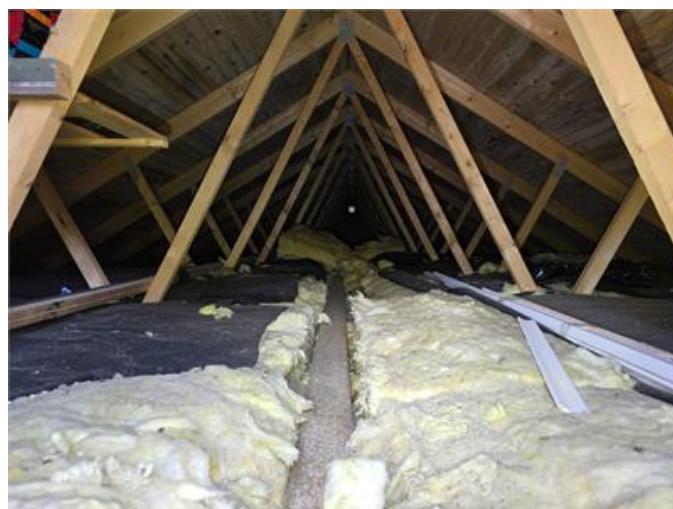
Nockvind: Översiktsbild.

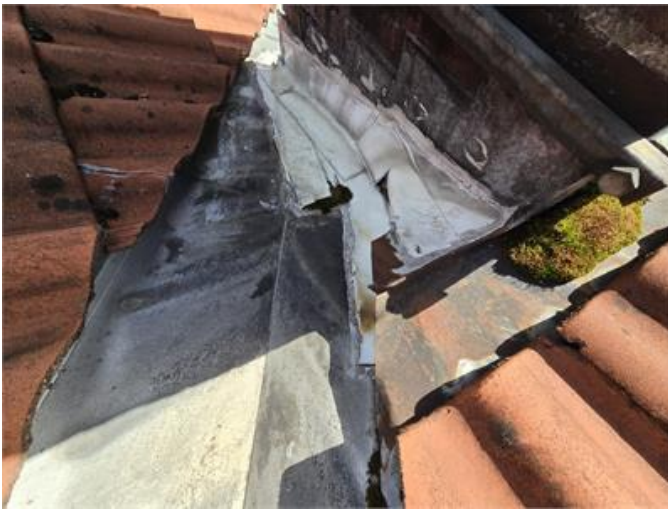
| Besiktningsresultat | | | | | |
|---|---|---|---|---|---|
| Tak | | | x | | Mossa börjar få fäste, bör avlägsnas.<br>Några trasiga/spruckna pannor noteras, tex vid rännदार.<br>Löv/frömjöl noteras under pannor, nocktätning finns ej.<br>Rännsalsplåtar är popnitade i skarvar, plåtarbeten runt murstock är bristfälligt utförda.<br>Nedersta pannraden hänger.<br>Vindskivor samt takutsprång mot väst har kvarstående målningsarbeten.<br>Se kommentar/riskanalys. |

När det finns otätheter i den yttre taktäckningen innebär det risk för att vatten kan tränga in och orsaka fuktrelaterade skador i underliggande konstruktion.

Tak: Bristfälliga plåtarbeten i rännadal samt mindre del trasiga pannor.

Nocktätning rekommenderas för att minska inträngning av regn/snö samt löv/skräp vianocken och därmed minskad fuktbelastning på papp och läkt. Löv/frömjöl under pannorna binder fukt med ökad risk för fuktskador i underliggande konstruktion.

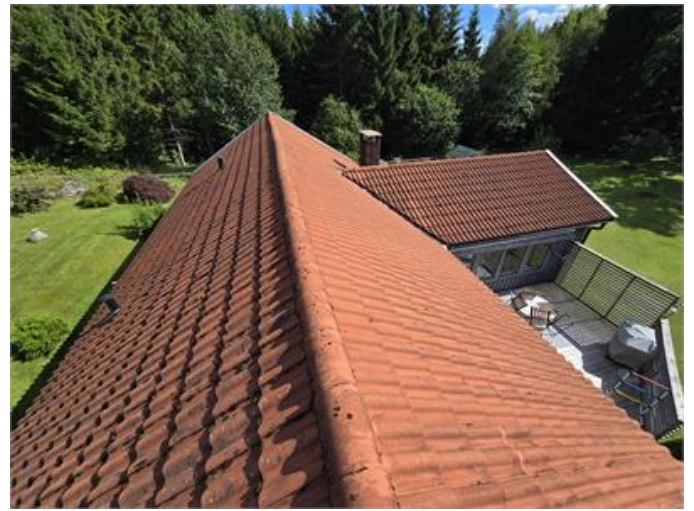
Tak: Översiktsbild.

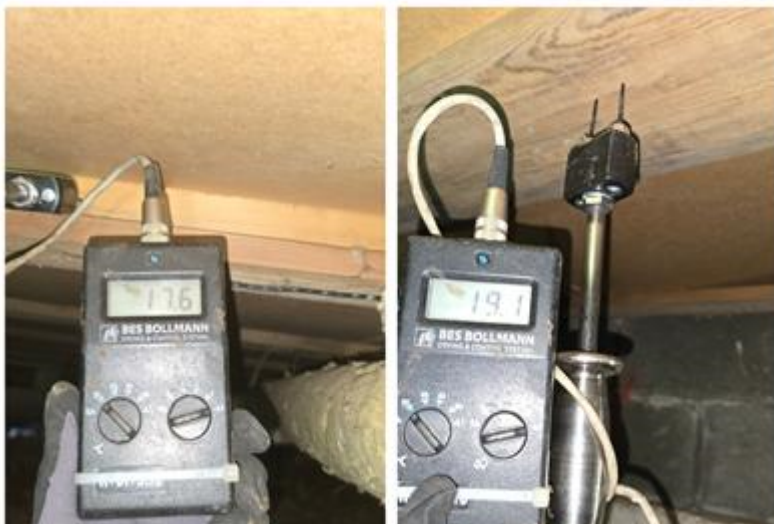
Kontroll av konstruktionen utfördes genom stickprovsmässig fuktmätning i syll, bärlinor och golvreglar.

Risk för mikrobiell tillväxt föreligger vid en fuktkvot på 17% och rötskador >28%.
