# Besiktningsprotokoll

Anticimex Försäkringsbesiktning i samarbete med Fastighetsbyrån

| Fastighetsadress:<br>Helgeredsvägen 30 | |

| Besiktningsdatum:<br>2025-08-19 | Protokollnummer:<br>69208296 |

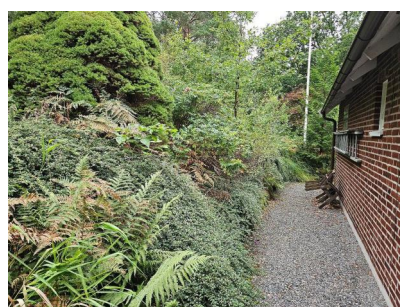
Marken lutar delvis mot huset.

Detta innebär en ökad fuktbelastning mot grunden vilket i sin tur kan orsaka fuktskador i huset.

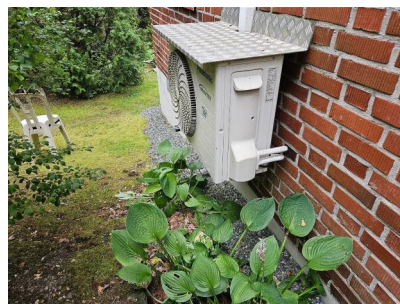
Kondensvatten från luftvärmepumpens utedel leds inte bort från husgrunden.

Detta medför ökad risk för att vatten tränger in i anslutande konstruktioner, vilket i sin tur kan leda till fuktrelaterade skador. Observera att besiktning av byggnadens värmesystem eller värmepumpen inte har ingått i uppdraget.

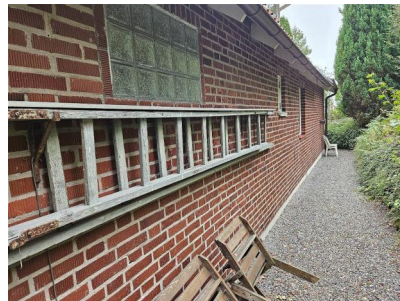
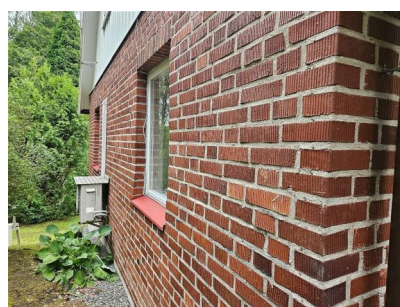
Tegelfasaden är äldre.

Tegel är ett starkt och tåligt fasadmateriäl som kräver lite underhåll. Ofta förekommer tunna sprickor vilket oftast har kosmetisk betydelse. Med tiden behöver dock oftast fogar kompletteras samt fasadens kramling (förankring i stommen) kan rosta sönder/lossna vilket innebär att fasaden kan bukta/svikta. Vanligt förekommande är även att armeringen över fönster/dörrar rostar (utvidgas) varvid den kraften kan orsaka fogsläpp och sprickbildning i tegelfasader. Ovanstående kan i sin tur leda till fuktskador i bakomliggande konstruktioner. Stora avvikelser förekommer dock beroende på hur utsatt fasaden är.

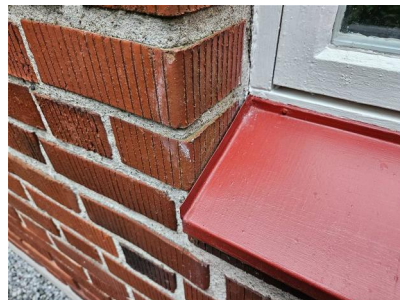
Fönsterbleck är otäta vid uppvik mot tegelsmyg.

Eftersom fönsterblecken är otäta finns risk att vatten rinner in i väggen vilket i sin tur kan leda till fuktskador i väggkonstruktionen.

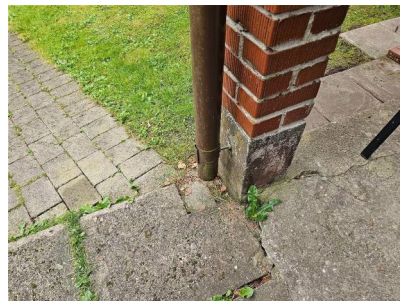
Stuprör är inte anslutet till markledning.

Stuprör som inte är anslutet till markledning kan medföra en ökad fuktbelastning på grundmur/sockel som i sin tur kan leda till fuktrelaterade skador.

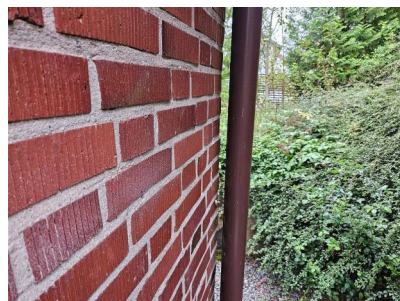
Fals på stuprör vänd mot fasad.

Falsen på stuprören kan med fördel vändas ut från fasaden för att lättare se om röret blivit skadat efter vinterns påfrestningar samt för att undvika skador på fasad vid ett eventuellt läckage.

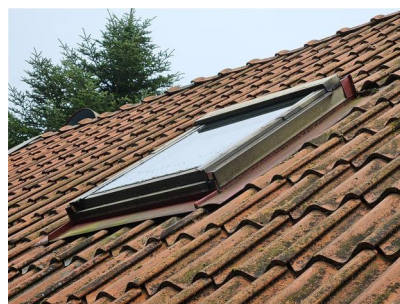
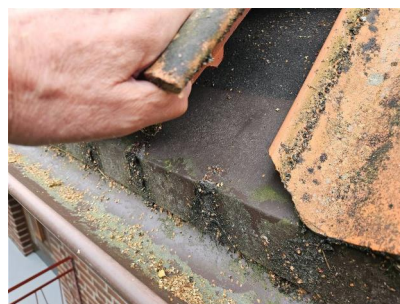
Äldre plåtdetaljer runt takfönster på yttertaket är inte utbytta i samband med takrenoveringen.  
Fotplåt vid hängrännan ligger monterad ovan underlagspapp.

Detta kan leda till fuktskador i bakomliggande konstruktioner.

Kontakta en plåtslagare för kontroll och eventuell åtgärd.

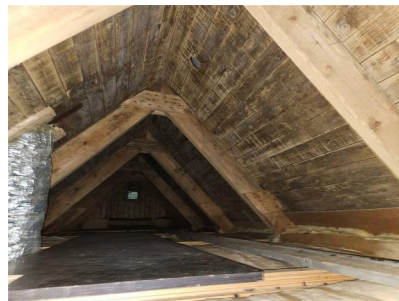
Mikrobiell påväxt finns på underlagstaket.

Den upptäckta mikrobiella påväxten på underlagstaket kan vara ett tecken på att vinden tillförs fukt inifrån bostaden och/eller uteluften.

Vi rekommenderar en fördjupad undersökning för att bedöma orsak och omfattning.

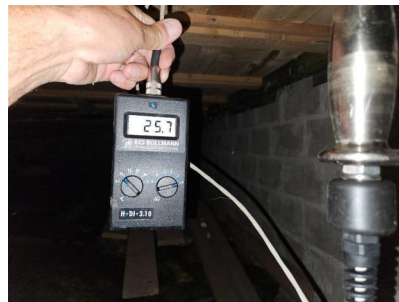
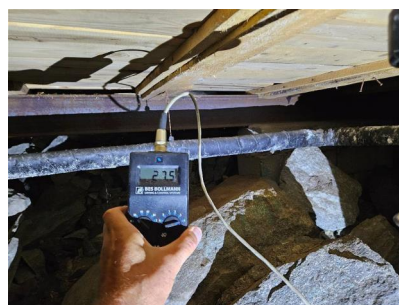
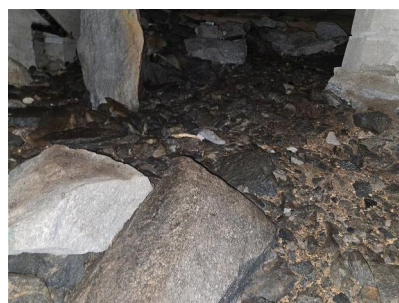
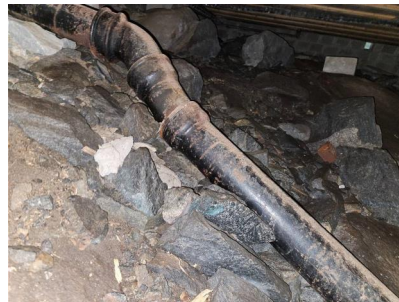
Vid kontroll av krypgrunden uppmättes fuktvärden över kritisk nivå för mikrobiell tillväxt och mikrobiell lukt upplevdes.

På blindbottenbrädor förekommer även mikrobiell påväxt.

Vidare förekommer rötskyddsbehandlat trä på bl.a. syllar, samt så är markskiktet uppfuktat.

Gjutjärnsstammar och järnbalk är delvis rostangripna.

Fuktkvoten uppmättes i blindbottenbjälklaget samt mot ytterväggssyll mot husdel med platta på mark.

Risk för mikrobiell tillväxt föreligger om den relativa fuktigheten (RF) i den omgivande luften är över 75 % vilket i furuvirke motsvarar en fuktkvot (FK) på 17 %.

Fuktkvoten uppmättes till mellan 25,7 & 27,5 % FK.

Vi rekommenderar en fördjupad undersökning för att bedöma orsak och omfattning.

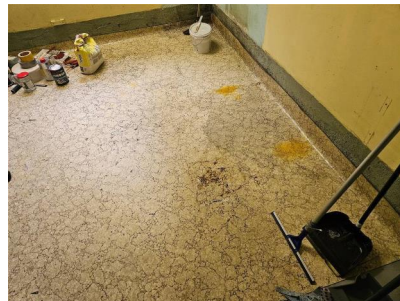
Gjutjärnsbrunnen är rostangripen.

Byt brunn vid renovering av utrymmet eller om avloppslukt skulle uppstå på grund av genomrostning i tex vattenlås.

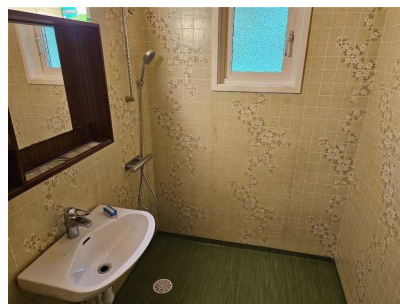
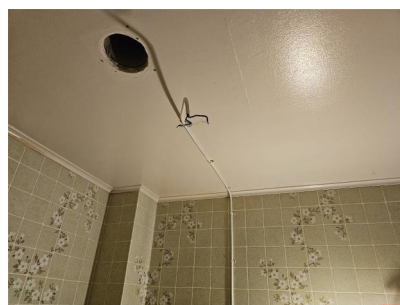
Våtutrymmet har äldre yt-/tätskikt.  
Gjutjärnsbrunnen är rostangripen.  
Fönster är olämpligt placerat i duschzon.  
Elkabel är oskyddad.

Utrymmet är äldre och har passerat tiden för sin tekniska livslängd.

Renovering av utrymmet rekommenderas. Kontakta en behörig våtrumsentreprenör för en renovering. I samband med renoveringen bör omkringliggande konstruktioner kontrolleras för att upptäcka eventuella följdskador.

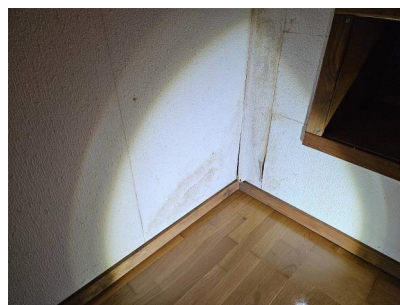
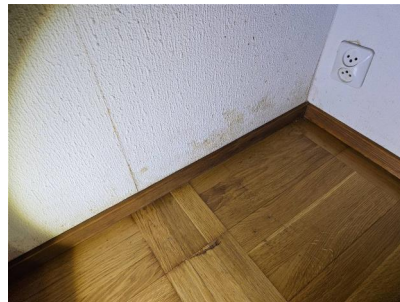
Mikrobiell påväxt finns på vägg vid golv/väggvinkel.

Vi rekommenderar en fördjupad undersökning för att bedöma orsak och omfattning.
