# Besiktningsprotokoll

Anticimex Försäkringsbesiktning i samarbete med Fastighetsbyrån

| Fastighetsadress:<br>Vegavägen 29 | |

| Besiktningsdatum:<br>2025-08-21 | Protokollnummer:<br>69217473 |

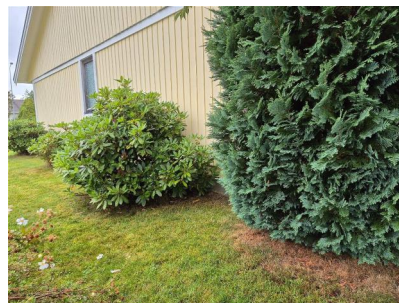
- Växter finns i anslutning till byggnaden.

När det finns rabatter och växter nära byggnaden finns risk att fukt stannar kvar i väggarna. Detta kan i sin tur orsaka invändiga fuktskador. Växternas rötter kan också skada grundmuren och sätta eventuell dräneringsledning ur funktion.

Området närmast huset rekommenderas att vara fritt från växtlighet.

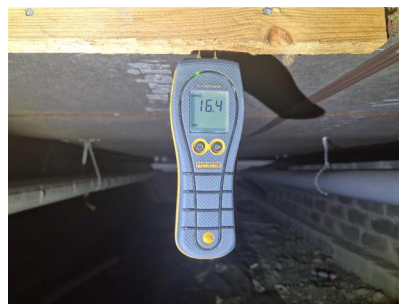
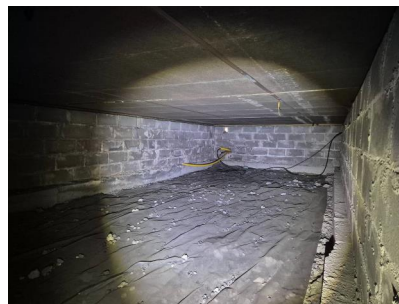
- Vid kontroll av konstruktionen i krypgrund uppmättes fuktvärden under kritisk fuktnivå för mikrobiell tillväxt och normal lukt upplevdes.

Fuktkvoten uppmättes till 16 %.

Risk för mikrobiell tillväxt föreligger om fuktkvoten (FK) överstiger 17 %.

Golvbjälklaget ovan den uteluftsventilerade krypgrunden riskerar att drabbas av fuktskador på grund av naturlig fuktpåverkan. Detta kan i sin tur leda till mikrobiella skador (angrepp av mikroorganismer) som kan leda till att mikrobiell lukt sprids till boendemiljön.

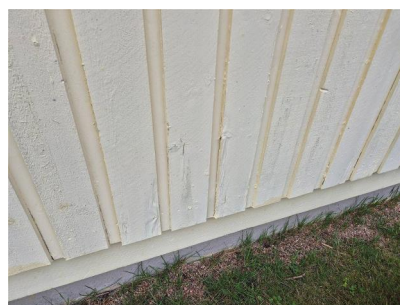
- Några panelbrädor har mindre rötskador, främst på den södra gaveln.
- Fasadpanelen är i behov av målning/underhåll.

Fasadbeklädnad och träkonstruktioner där målningsbehov finns riskerar att få fukt- och rötskador på grund av sämre vattenavvisande förmåga. För att öka livslängden på fasadbeklädnaden rekommenderas målning och underhåll. I samband med ommålning rekommenderas att de rötskadade panelbrädorna byts ut.

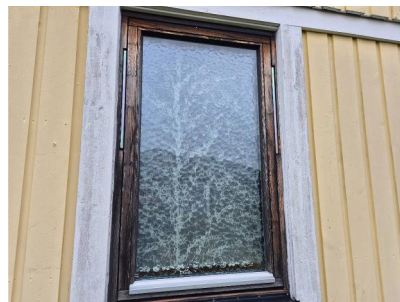
- Några fönster är i behov av målning/underhåll.

Fönsterbågar och fönsterkarmar där målningsbehov finns riskerar att få fukt- och rötskador på grund av sämre vattenavvisande förmåga.

För att öka livslängden på fönster rekommenderas målning och underhåll.

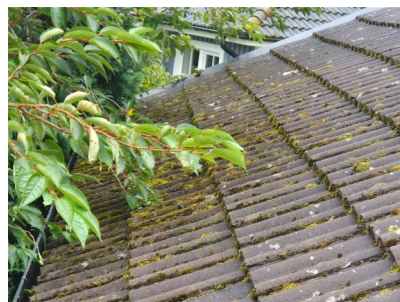
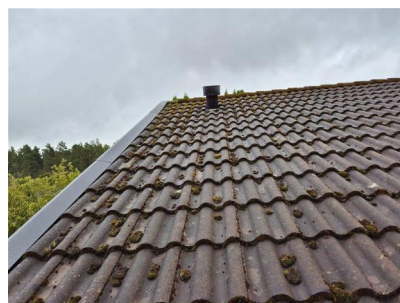
- Yttertaket är äldre.
- Mosspåväxt finns på takpannor och grenar från trädet växer ut över taket.

Takpannor, plåtdetaljer och underlagspapp har enligt vår bedömning en begränsad livslängd. Eftersom husets taktäckning är äldre har det ett minskat motstånd mot vatteninträngning. Detta i sin tur kan leda till fuktskador på träläkt och vidare ner i underliggande konstruktioner.

Yttertaket är besiktigt från mark, takfot och taksteg upp till köksfläkten.

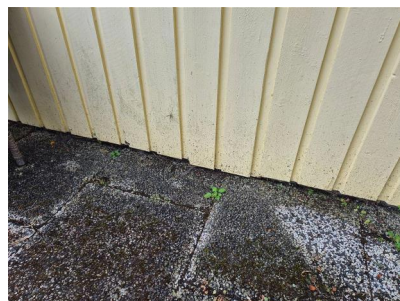
- Några panelbrädor har mindre rötskador, främst på den södra långsidan. Det noteras även att fasadpanelen avslutas nära marken.
- Fasadpanelen är i behov av målning/underhåll.

Fasadbeklädnad och träkonstruktioner där målningsbehov finns riskerar att få fukt- och rötskador på grund av sämre vattenavvisande förmåga. För att öka livslängden på fasadbeklädnaden rekommenderas målning och underhåll. I samband med ommålning rekommenderas att de rötskadade panelbrädorna byts ut.

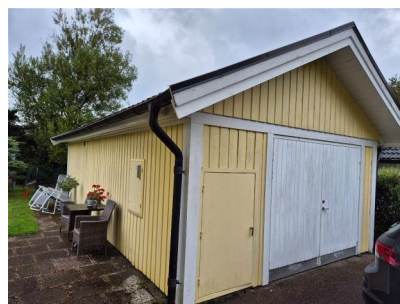
- Yttertakets är äldre.

Takpannor, plåtdetaljer och underlagspapp har enligt vår bedömning en begränsad livslängd. Eftersom husets taktäckning är äldre har det ett minskat motstånd mot vatteninträngning. Detta i sin tur kan leda till fuktskador på träläkt och vidare ner i underliggande konstruktioner.

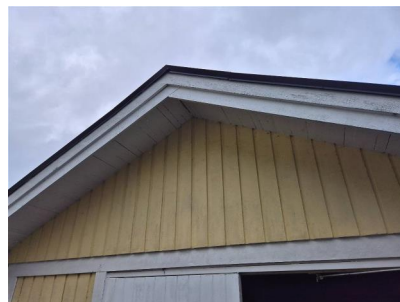
- Vindsutrymmet saknar lucka.

Vindsutrymmet har inte kunnat besiktas eftersom inspektionslucka saknas.

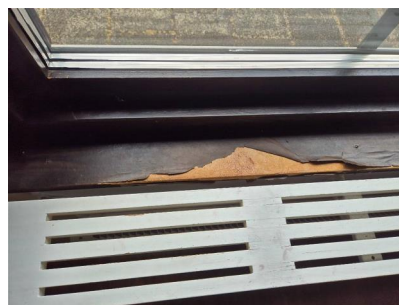
- Färgsläpp finns i fönstersmygar.

Detta bedöms som en mindre brist då orsaken är övervattning av växter.

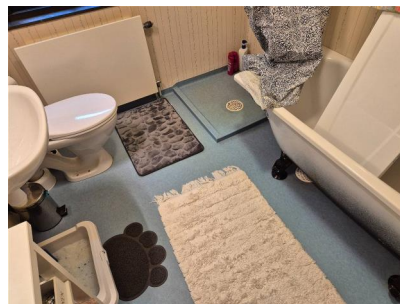
- Våtrummet är äldre.
- Rör genomföringar finns i golvet.
- Klämring är lös i golvbrunnarna.
- Duschzon avgränsas av en sarg på golvet.

Eftersom funktionen, som innebär att ytskiktet/tätskiktet ska vara vattentätt, kan vara nedsatt finns en ökad risk att vatten tränger igenom ytskiktet/tätskiktet med vattenskador i omkringliggande konstruktioner som följd.

Fuktindikering i utrymmet gav inga förhöjda fuktindikationer.

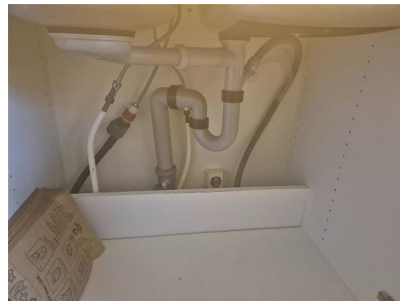
- Fuktskydd saknas i diskbänksskåp.

Utan fuktskydd är det svårt att upptäcka läckage från rörledningar. Vatten kan då tränga in i omkringliggande konstruktioner och orsaka fuktskador.

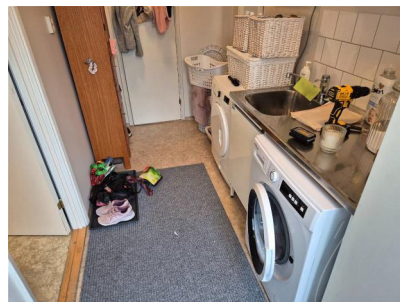
- Tvättstugan är äldre.

Eftersom funktionen, som innebär att ytskiktet/tätskiktet ska vara vattentätt, kan vara nedsatt finns en ökad risk att vatten tränger igenom ytskiktet/tätskiktet med vattenskador i omkringliggande konstruktioner som följd.

Fuktindikering i utrymmet gav inga förhöjda fuktindikationer.
