Nusnäs 200:1

Grönviksvägen 58

| Uppdragsnummer | WA6896 |
| Besiktningdatum | 2025-08-18 |

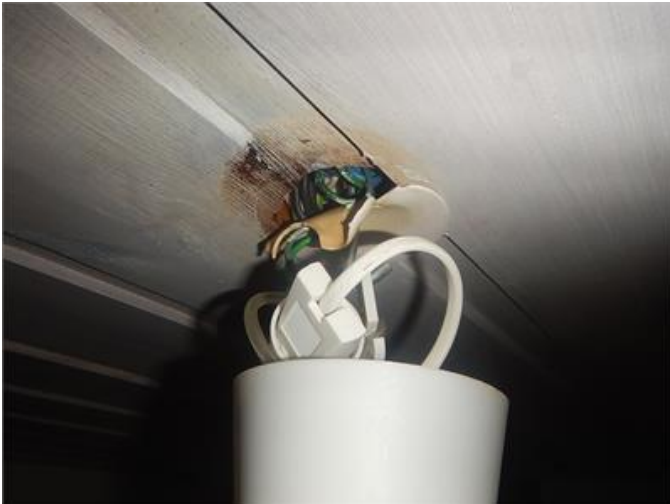
| Besiktningsresultat | | | | | |
|---|---|---|---|---|---|
| Hall | | | X | | Varmgång noteras vid kopplingsdosor till taklampor, elektriker bör kontaktas för fastställande av omfattning och åtgärd. |

Kopplingsdosa på el med värmepåverkan.

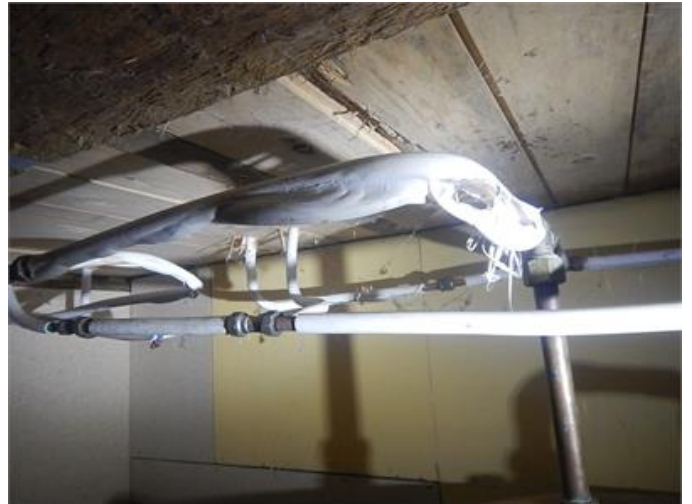
| Besiktningresultat | | | | | |
|---|---|---|---|---|---|
| Matkällardel | | x | | | -Tappvattenrör är värmepåverkade, troligen från innan varmvattenberedare byttes. Hålls under uppsikt för eventuella förändringar.<br>-Ärgade kopplingar på tappvattenrör noteras. |

Tappvattenrör i matkällare värmepåverkade.

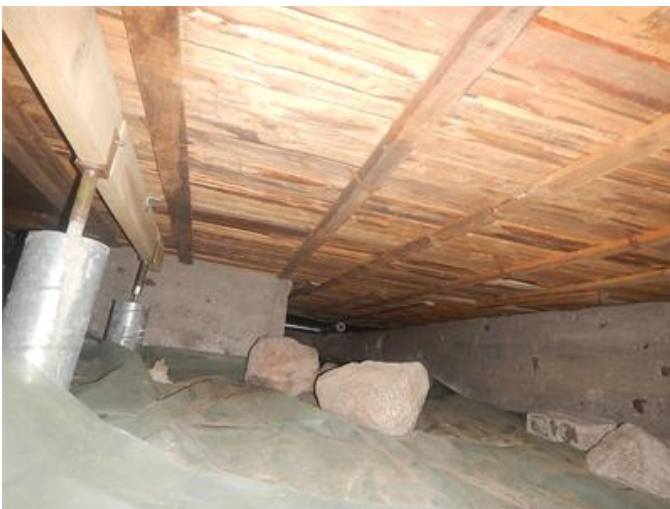
-En krypgrund brukar betecknas som en riskkonstruktion med avseende på fukt- och mikrobiella skador. Aktuell grund har dock försetts med en avfuktare med hygrostat och grunden ses därför inte som en s.k. konventionell riskkonstruktion. Ursprungligt golvbjälklag bedöms dock vara kvar utan synligt tecken på åtgärd och det kan därför inte uteslutas att skador i anslutande konstruktioner kan förekomma. För att fastställa behov av ev. kompletterande åtgärder krävs en fortsatt teknisk undersökning.

Mikrobiell påväxt på blindbotten i krypgrund.

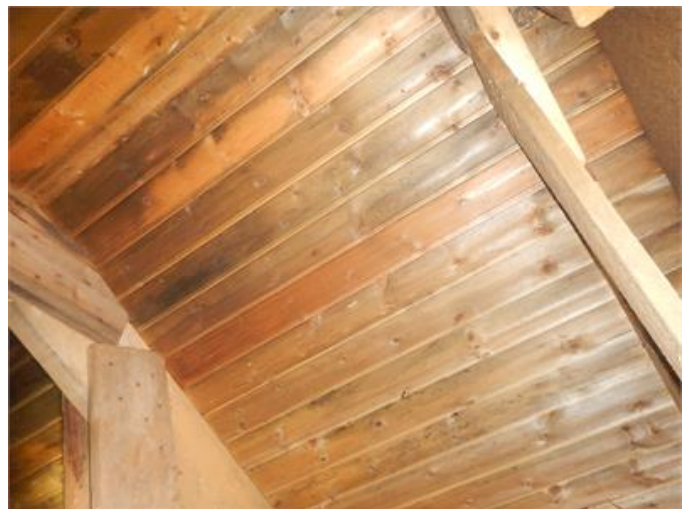
-Mikrobiell påväxt förekommer på yttertaket insida. Det kan ej bedömas om detta är ett pågående problem eller av äldre ursprung. Yttertaket insida bör därför kontrolleras regelbundet, se även info på protokollets näst sista sida, pos. 3.

Mikrobiell påväxt på underlagstak vind.

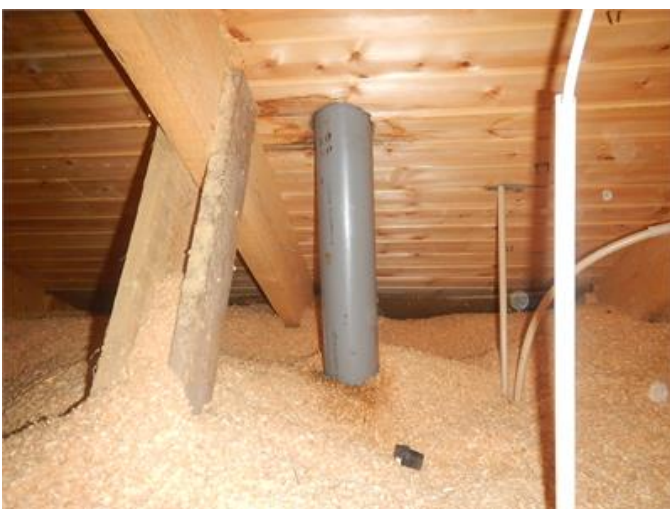
| Besiktningsresultat | | | | | |
|---|---|---|---|---|---|
| Vind | | X | | | -Fuktfäckar förekommer på underlagstak vid genomföringar (inga förhöjda fuktvärden uppmättes).<br>-Råsponten är knäckt på mindre del.<br>-Mikrobiell påväxt förekommer på underlagstakets undersida, se kommentar/riskanalys. |

Exempel på fuktpåverkan på underlagstak vind.

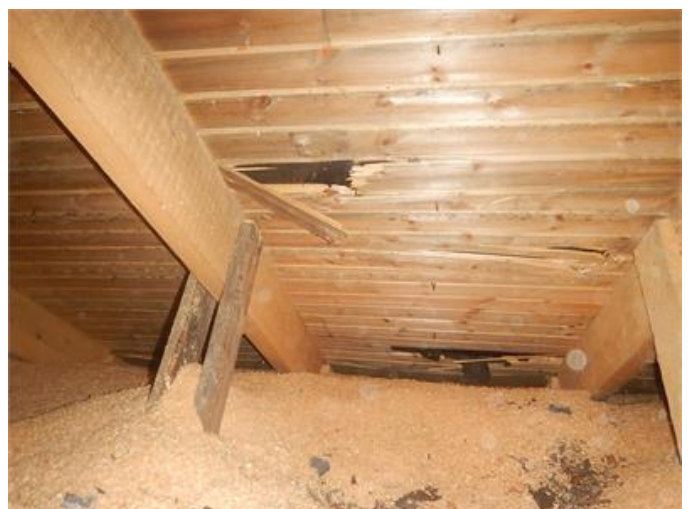
Råspont som är knäckt på underlagstak.
