**Fastighetsuppgifter**

Ingetorp 1:30

Kvarnvägen 4

| Uppdragsnummer | O28913 |

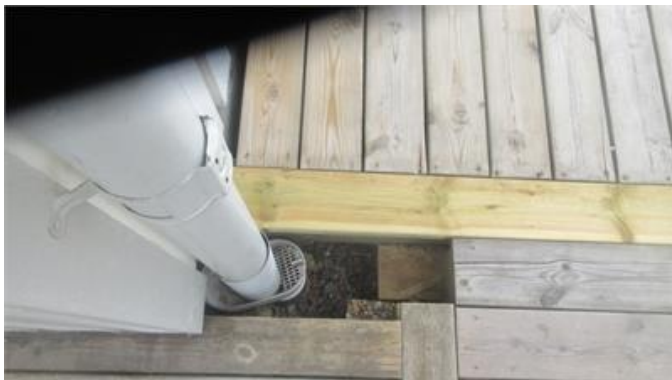
| Besiktningsresultat | | | | | |
|---|---|---|---|---|---|
| Altan | | | X | | I altanen noterades ett hål vid ett stuprör samt trallbrädor som ej är fastskruvade, risk för personskador föreligger. |

Hål i altanen.

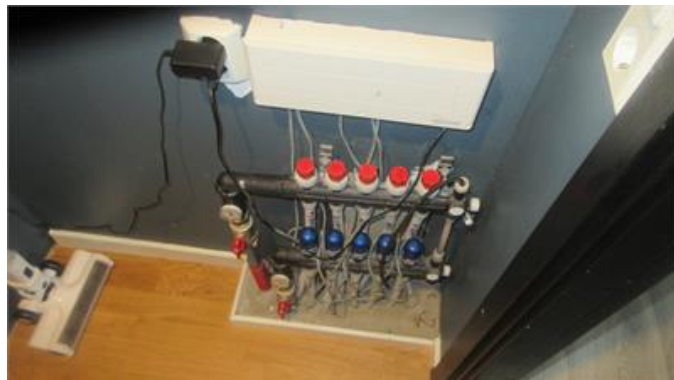
| Besiktningsresultat | | | | | |
|---|---|---|---|---|---|
| Rör | | | X | | Det förekommer rörinstallationer som inte är fuktsäkert utförda, missljud noterades från värmepumpen, det rekommenderas att en fackman kontaktas för en bedömning/åtgärd. |

Exempel på ej fuktsäkert utförd vatteninstallation.
