# Besiktningsprotokoll

Anticimex Försäkringsbesiktning i samarbete med Fastighetsbyrån

| Fastighetsadress:<br>Björkenäs 14 | |

| Besiktningsdatum:<br>2025-08-21 | Protokollnummer:<br>69221543 |

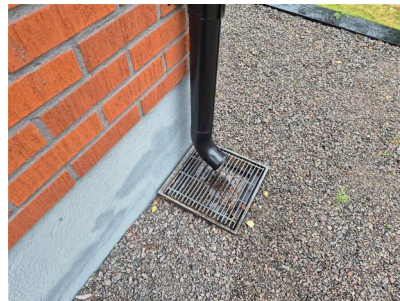
### Utvändigt / Hängrännor / Stuprör

Stuprör avslutas nära husliv. (Dräneringsslangar är täppta)

Stuprör som avslutas intill husliv (ovan mark) kan medföra en ökad fuktbelastning på grundmur/sockel med fuktrelaterade skador som följd.

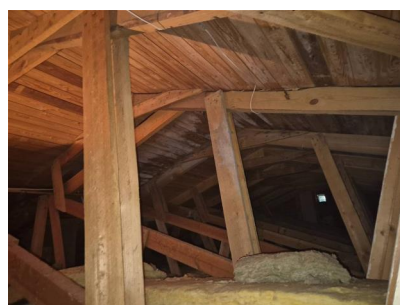
### Utvändigt / Vind

Vid kontroll av vinden har fuktvärden under kritisk fuktnivå för mikrobiell tillväxt uppmätts, dock finns mikrobiell påväxt på underlagstak.

Fuktkvoten i underlagstak/takbjälkar uppmättes till under 8%.  
Gränsvärdet går vid 17%.

Den upptäckta mikrobiella påväxten på underlagstaket är ett tecken på att vinden har tillförts eller tillförs fukt inifrån bostaden. Observera att besiktning av bostadens ventilationssystem inte har ingått i uppdraget.

Vinden är endast besiktigad från lucka då landgång saknades.

För att komma tillrätta med detta kan fukttillförseln inifrån bostaden behöva minskas. Det kan göras genom att ventilationen i bostaden förbättras samt att eventuella otätheter i vindsbjälklaget (tak-/väggvinklar, taklucka med mera) tätas. Läs Anticimex faktablad om ouppvärmda vindsutrymmen för tips och råd.

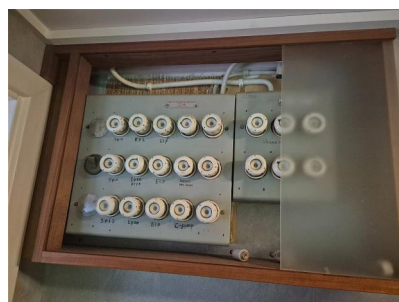
### Entréplan / Allmänt

Jordfelsbrytare finns ej.

Det finns inget krav att hus byggda före år 2000 ska ha jordfelsbrytare. Jordfelsbrytaren minskar dock risken för personskador och brand orsakade av elanläggningen.

Kontakta en elektriker för kontroll och åtgärd.

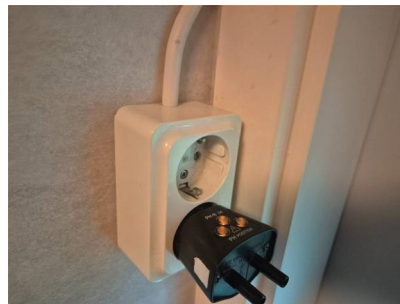
### Entréplan / Tvättstuga

Funktionskontroll av jordade eluttag.

Vid stickprovskontroll av jordade eluttag noterades felkoppling.

Kontakta en elektriker för kontroll och åtgärd.

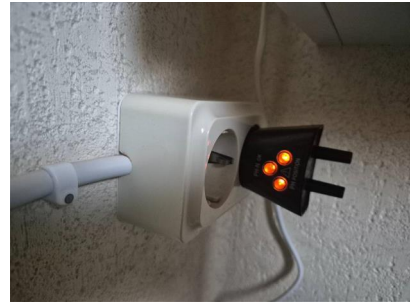
Funktionskontroll av jordade eluttag.

Vid stickprovskontroll av jordade eluttag noterades felkoppling.

Kontakta en elektriker för kontroll och åtgärd.
