# Besiktningsprotokoll

Anticimex Försäkringsbesiktning i samarbete med Fastighetsbyrån

| Fastighetsadress:<br>Hökhammar Ekebacken 1 | |

| Besiktningsdatum:<br>2025-08-21 | Protokollnummer:<br>69206972 |

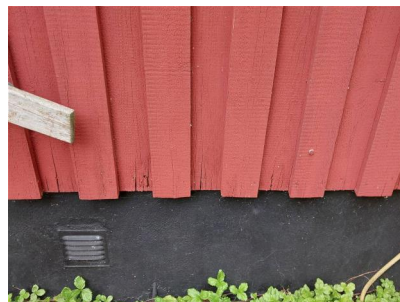
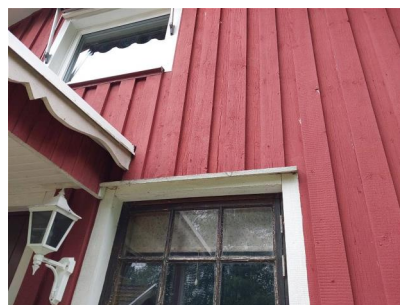
- Rötskador och underhållsbehov noterades.
- Fasaden ligger nära inpå eller mot sockeln.

Vi rekommenderar att snickare anlitas för kontroll av orsak till och omfattning av fasadens rötskador. Vid åtgärd är det viktigt att även bakomliggande konstruktion kontrolleras för att kunna upptäcka och åtgärda eventuella följdskador.

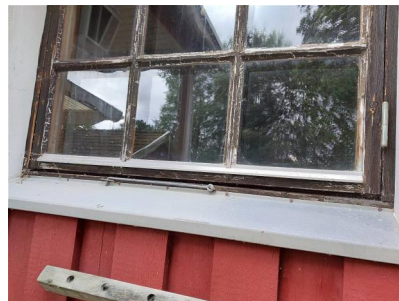
- Underhållsbehov förekommer.

Underhållsbehov innebär risk för rötskador.

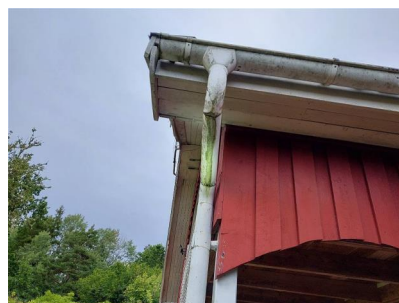
- Läckageanvisningar förekommer i skarvar.
- Tillbucklat stuprör noterades.

Risk för ökad fuktbelastning mot fasad och grundkonstruktion.

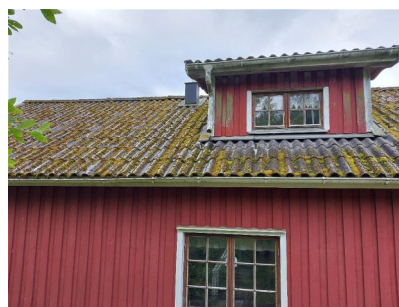
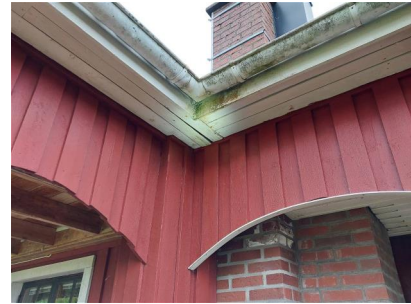
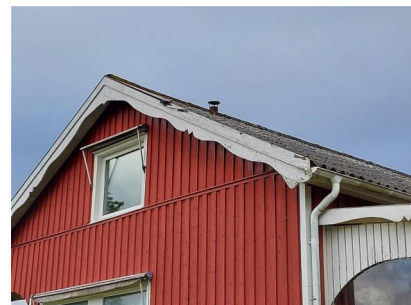
- Taktäckningen är ålderstigen.
- Riklig mosspåväxt förekommer.
- Läckageanvisningar finns vid takfoten i anslutning till murstock/rökrör.
- Avsaknad vindsleveplåt och rötskadad vindskena noterades.

Eftersom taktäckningen är äldre och brister förekommer bör man överväga en renovering. I samband med sådant arbete kontrolleras och åtgärdas eventuella följdskador som kan framkomma vid friläggning.

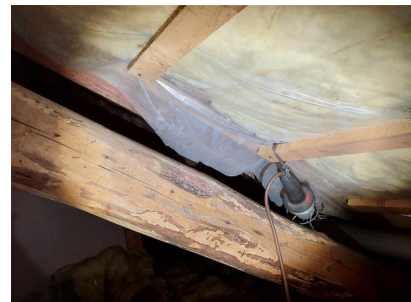
- Plastfolien (ångspärren) är otät.

Detta medför risk att fukt (vattenånga) tränger ut i kallare delar av konstruktionen med fuktskador som eventuell följd.

Fuktkvoten uppmättes till 9 % vilket är normalt för årstiden och under gränsvärde (17 %) för tillväxt av mikroorganismer.

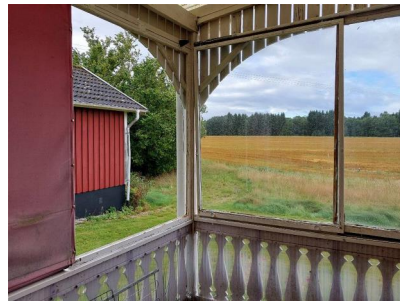
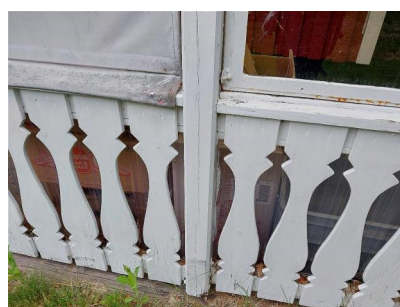
- Rostangrepp, trasiga glastruta samt rötskador förekommer.

Anlita entreprenör för åtgärd.

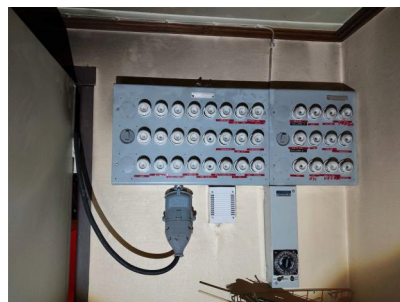
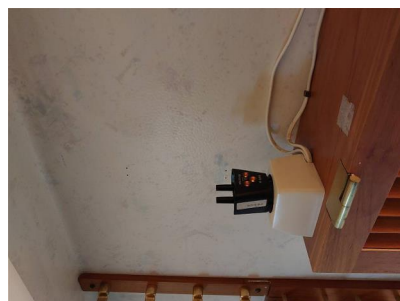
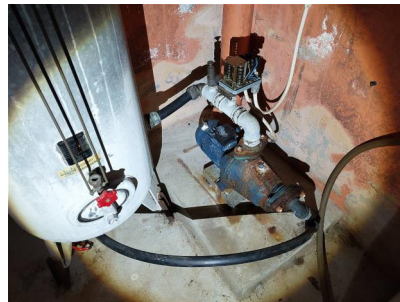
- El- och VVS-system är ålderstigna.
- Äldre trefasuttag i metall noterades.
- Jordning saknas i eluttaget på duschutrymmets väggskåp.
- Hydroforpumpen är rostangripen.
- Tilluftventiler saknar i sov- och sällskapsrum.

Vi rekommenderar att VVS-entreprenör och behörig elektriker anlitas för kontroll av åtgärdsbehovets omfattning gällande dessa system.

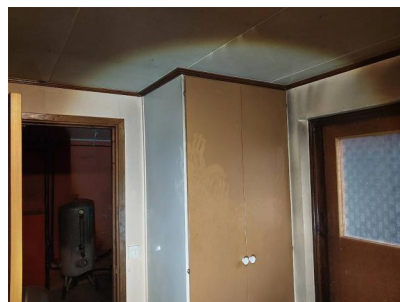
- Ytskikten är överlag slitna.
- Svarta missfärgningar förekommer på ytskikten. Detta är ett fenomen som ibland uppstår i inomhusmiljöer och som såvitt man vet kan härledas till färgemissioner som fäster partiklar på vissa ytor och inventarier, många gånger i samband med att en eldstad brukas. Missfärgningarna är ytliga och påverkar inte konstruktionen i övrigt.

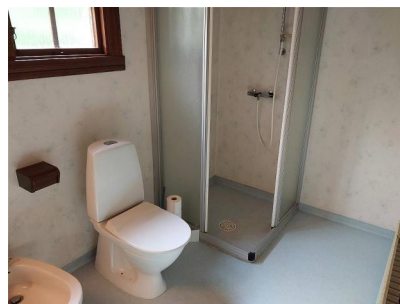
- Ålderstiget våtrum.

När våtrum är utförda enligt äldre standard och dessutom försämras med tiden föreligger risk för fuktrelaterade skador.

Fuktindikering utan anmärkning.

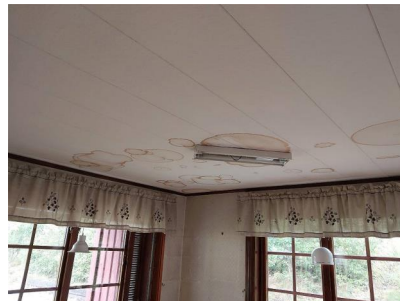
- Fuktanvisningar finns i taket.

Anlita entreprenör för kontroll av orsak och omfattning. Viktigt är då att även kontrollera om bakomliggande följdskador finns.

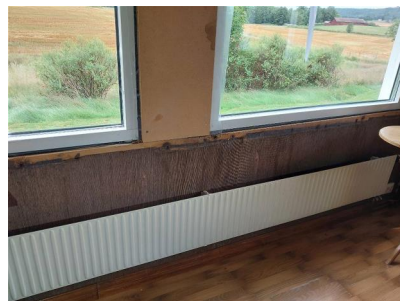
- Montaget av fönstren är inte färdigställt. Drevning saknas och plastfolien har inte anslutits till karmen.  
- Fuktanvisningar finns under fönsterpartiet. Eventuellt finns det också bakomliggande skador.

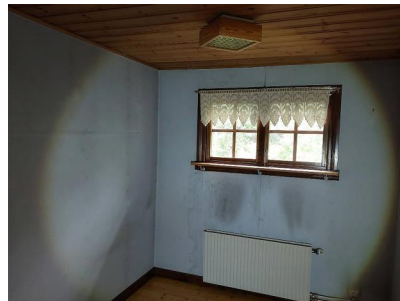
- Fuktanvisningar finns på väggen.

Anlita entreprenör för kontroll av orsak och omfattning samt eventuella bakomliggande följdskador.

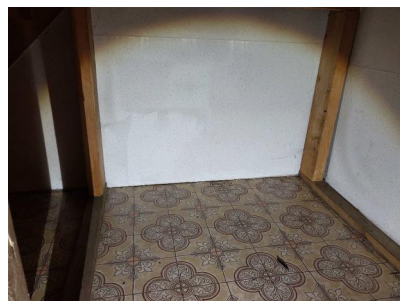
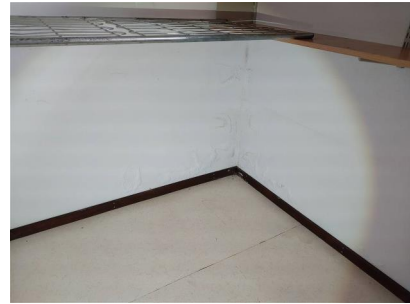
- Puts- och färgsläpp noterades. Källarens utvändiga fuktskydd är ålderstiget.
- Mindre sprickor förekommer på några ställen i putsen.
- Flera rum har täta ytskikt (plastmattor och vävtapet) mot betongplatta och yttervägg vilket är s.k. riskkonstruktioner ur fukttekniskt perspektiv. De kan p.g.a. naturlig fuktpåverkan utsättas för mikrobiell påväxt och även bidra till avvikande lukter.
- Rostangripna gjutjärnsbrunnar finns i betongplattan.

Puts- och färgsläpp på insidan av källarväggarna indikerar att källarens utvändiga fuktskydd har nedsatt funktion och kan behöva renoveras. Om man vid sådant arbete stöter på några genomgående sprickor är det viktigt att även åtgärda dessa.

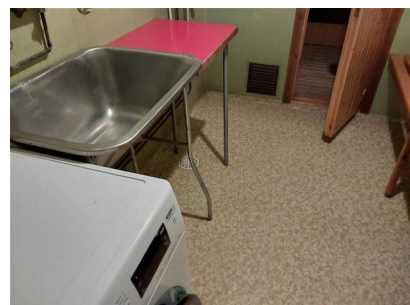
- Äldre våtrum med rostangripna gjutjärnsbrunnar.

Fuktindikering utan anmärkning.

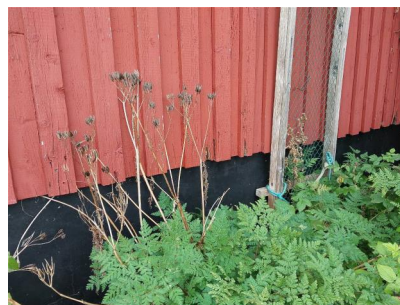
- Rötskador förekommer i fasaden.

Vi rekommenderar att snickare anlitas för kontroll av orsak till och omfattning av fasadens rötskador. Vid åtgärd är det viktigt att även bakomliggande konstruktion kontrolleras för att kunna upptäcka och åtgärda eventuella följdskador.

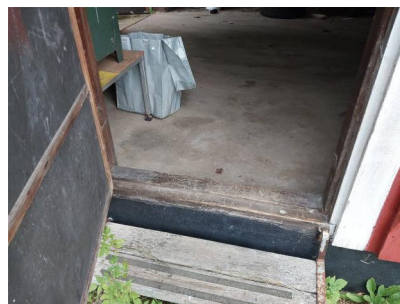
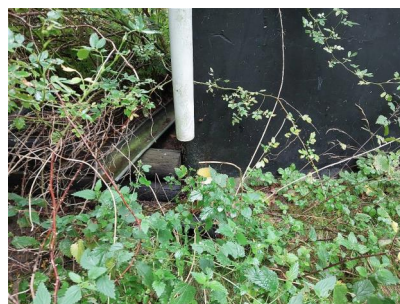
- Taktäckningen är äldre och mosspåväxt. Rötskadad vindskiva noterades (takets är av säkerhetsskäl enbart kontrollerat från marknivå).  
- Fönster och dörrar har underhållsbehov. Dörren saknar tröskelbleck.  
- Stuprör släpper vatten invid sockeln.

Bristerna innebär risk för fuktrelaterade skador.

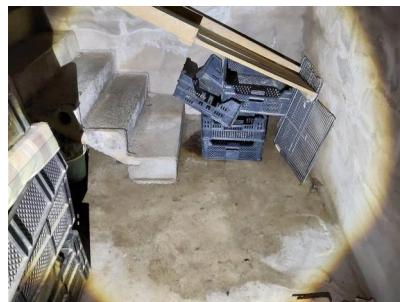
- Vatteninträngning noterades i båda sidorna av källaren.

I första hand bör man se till att leda bort stuprörsvattnet från sockeln men om vatten då fortfarande tränger in behöver det undersökas vidare av markentreprenör.
