**Fastighetsuppgifter**

Passkytten 35

Rådjursvägen 313

| Uppdragsnummer | A33855 |

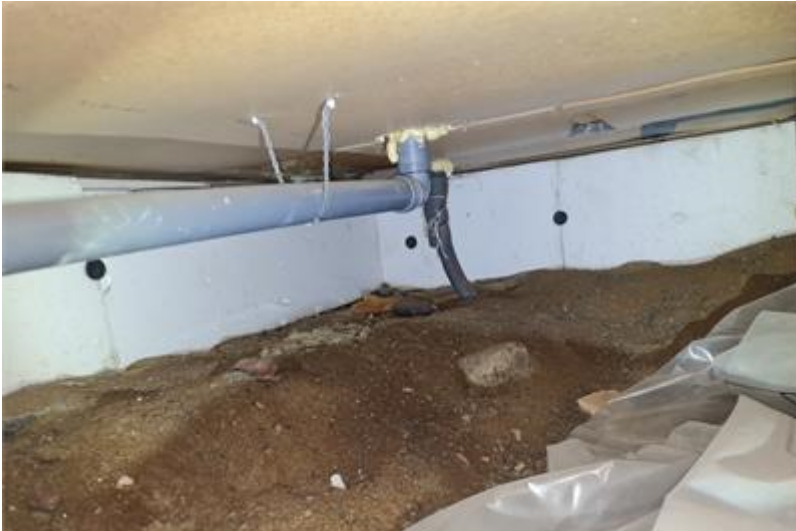
Byggnadsdel                      Krypgrund  
Konstruktionsdel  
Konstruktionsuppbyggnad

| Besiktningsresultat | | | | | |
|---|---|---|---|---|---|
| Krypgrund | | | X | | - Plastfolien på marken bör justeras och ev. kompletteras så att den täcker markytan bättre.<br>- Missfärgningar noteras på boardskivor.<br>- Tryckimpregnerat virke förekommer i golvbjälklaget, tryckimpregnering kan i vissa fall medföra kraftiga egenemissioner och vara svårsanerat. |

Vid flertalet mätningar uppmättes värden till ca 14-15 % (FK).  
Det kritiska gränsvärdet för mikrobiell tillväxt brukar anges till ca 15-17% fuktkvot (FK).

Notera att stickprovsmässig undersökning är utförd samt att mätvärden normalt sett kan variera över årstiderna. För att säkert fastställa konstruktionens kondition och fuktstatus måste en mer omfattande undersökning utföras.
