# Besiktningsprotokoll

Anticimex Försäkringsbesiktning i samarbete med Fastighetsbyrån

| Fastighetsadress:<br>Bäckvägen 6k | |

| Besiktningsdatum:<br>2025-08-22 | Protokollnummer:<br>69219370 |

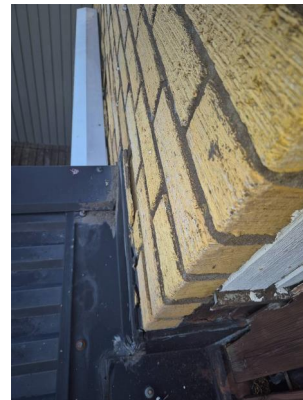
Anslutningen mellan tak och vägg har brister. Sprickor och mindre glipor förekommer.

Detta medför risk för att regnvatten kan rinna in mellan anslutningen och väggen, vilket i sin tur kan leda till fuktrelaterade skador i omkringliggande konstruktioner.

Fuktfläckar noterades under fönster.

Detta bör kontrolleras om det kommer via fönster om dom varit öppna vid regn eller om de läcker in via infästningar/fönster torrt vid besiktningen.
