del av Lanna 2:24

Saleby Erik-Larsgården 12

| Uppdragsnummer | R8659 |
| Besiktningsdatum | 2025-08-21 |

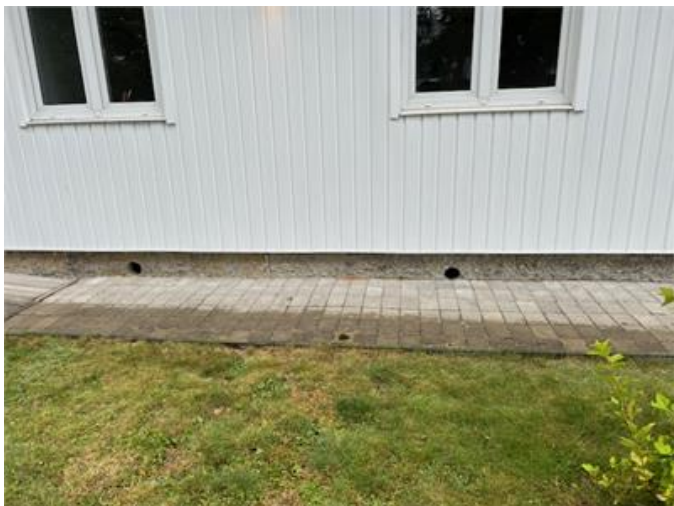
Pos.1.

| Besiktningsresultat | | | | | |
|---|---|---|---|---|---|
| Sockel | | X | | | Lokalt lågt placerade sockelventiler. Se bild pos.1. |

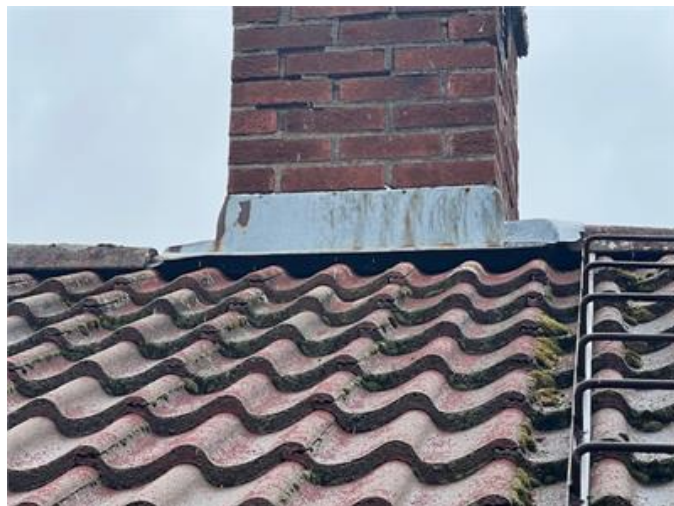
Pos.2.

| Besiktningsresultat | | | | | |
|---|---|---|---|---|---|
| Tak | | X | | | Taket besiktigades från takfot via stège. Taket har äldre standard och takpappen och takpannornas tekniska livslängd anses vara passerad, se även info på protokollets näst sista sida Pos. 2. Spåntak under takpannor. Glipa mellan plåt beslag och takpannor. Se bild pos.2. |

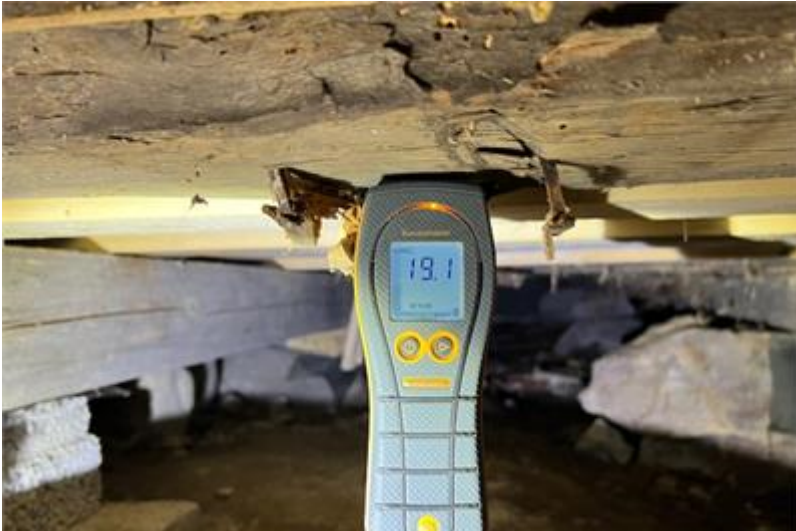
Krypgrunden besiktigades från lucka pga trångt utrymme. Organiskt material på marken. Fuktkvoten uppmättes till 19 % i träbjälklaget. Det kritiska gränsvärdet för mikrobiell tillväxt brukar anges till ca 15-17% fuktkvot (FK).

Resultatet av fuktmätningen visar att åtgärdsbehov föreligger. Notera att stickprovsmässig undersökning är utförd samt att mätvärden normalt sett kan variera över årstiderna. För att säkert fastställa konstruktionens kondition och fuktstatus måste en mer omfattande undersökning utföras.
