# Besiktningsprotokoll

Anticimex Försäkringsbesiktning i samarbete med Fastighetsbyrån

| Fastighetsadress:<br>Lars-Emils Väg 22a | |

| Besiktningsdatum:<br>2025-08-21 | Protokollnummer:<br>69207803 |

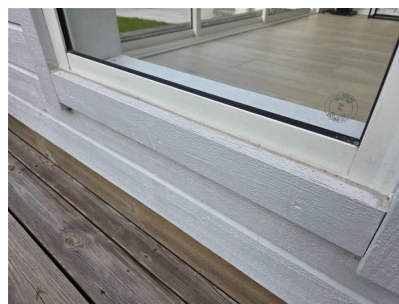
#### Utvändigt / Uterum

Fönsterbleck saknas på fönster.

Avsaknad av fönsterbleck medför en ökad risk för att vatten kan rinna in och orsaka fuktrelaterade skador i omkringliggande konstruktioner.

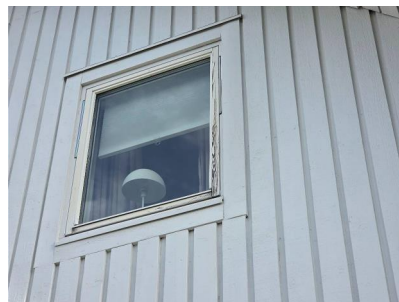
Fönster är i behov av målning/underhåll lokalt.

Fönsterbågar och fönsterkarmar där målningsbehov finns riskerar att få fukt- och rötskador på grund av sämre vattenavvisande förmåga.

För att öka livslängden på fönster rekommenderas målning och underhåll.

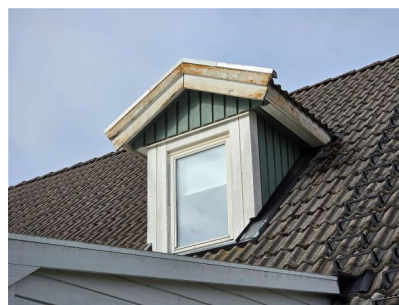
### Utvändigt / Tak

Takkupan är i behov av målning/underhåll och lokala rötskador förekommer.

Fasadbeklädnad och träkonstruktioner där målningsbehov finns riskerar att få fukt- och rötskador på grund av sämre vattenavvisande förmåga.

För att öka livslängden på takkupan rekommenderas målning och underhåll. I samband med ommålning rekommenderas att de rötskadade delarna byts ut.

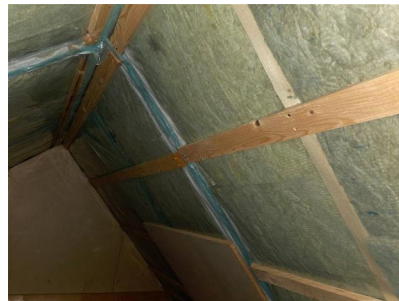
### Utvändigt / Nockvind

Utrymmet är parallellisolerat.

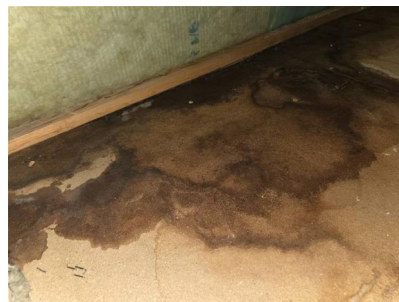
### Utvändigt / Sidovind

- Fuktfläckar noterades på sidovinden. Det rekommenderas att en fördjupad undersökning utförs för att ta reda på orsak och omfattning av detta.

Fuktfäckar förekommer i utrymmet.

Fuktfäckar kan bero på olika saker, och kan vara ett tecken på ett tidigare eller ett pågående läckage.

En fördjupad undersökning rekommenderas för att bedöma orsak och omfattning.

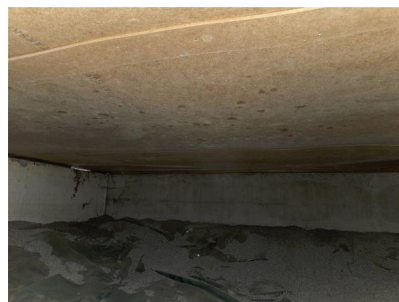
### Utvändigt / Krypgrund

- Problemet med utluftsventilerade krypgrunder är att de på vintern endast får ett litet värmetillskott. Det medför att de förblir kalla även under en stor del av sommarhalvåret. På sommaren ventileras dock varm uteluft in som kyls ned i grundens kalla miljö. Högre luftfuktighet uppstår och, i värsta fall, kondens. I denna fuktiga miljö finns risk att mikroorganismer, till exempel mögel, bakterier och röta, utvecklas. För att undvika framtida bekymmer rekommenderas det att installera en krypgrundsavfuktare.

Vid kontroll av krypgrunden uppmättes fuktvärden under kritisk fuktnivå för mikrobiell tillväxt och normal lukt upplevdes.

- Mikrobiell påväxt förekommer.

Det finns risk för mikrobiell tillväxt om den relativa fuktigheten (RF) i den omgivande luften är över 75 %. I furuvirke motsvarar det en fuktkvot (FK) på 17 %.

Fuktkvoten uppmättes till 16 %.

Golvbjälklaget ovan den uteluftsventilerade krypgrunden riskerar att drabbas av fuktskador på grund av naturlig fuktpåverkan. Detta kan i sin tur leda till mikrobiella skador (angrepp av mikroorganismer) som kan leda till att mikrobiell lukt sprids till boendemiljön.

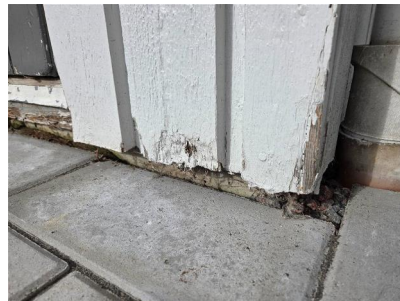
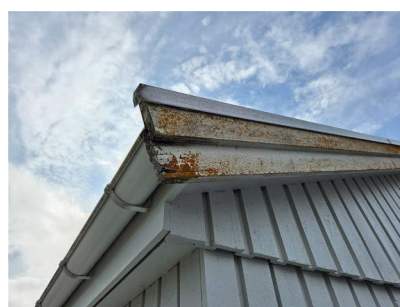
### Utvändigt / Garage utvändigt

Fasadpanel och vindskivor är i behov av målning/underhåll och lokala rötskador förekommer.

Fasadbeklädnad och träkonstruktioner där målningsbehov finns riskerar att få fukt- och rötskador på grund av sämre vattenavvisande förmåga.

För att öka livslängden på dessa delar rekommenderas målning och underhåll. I samband med ommålning rekommenderas att de rötskadade delarna byts ut.

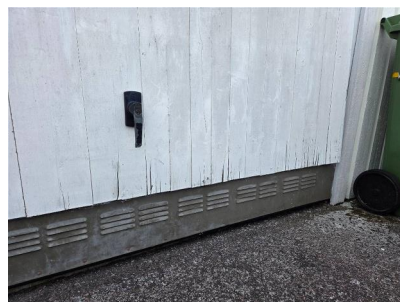
Garageport är i behov av målning/underhåll.

Portar där målningsbehov finns riskerar att få fukt- och rötskador på grund av sämre vattenavvisande förmåga.

För att öka livslängden på garageport rekommenderas målning och underhåll.

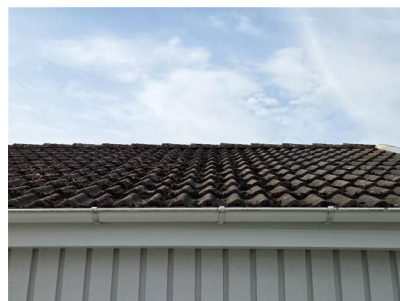
Mosspåväxt finns på takpannor.

Mossa som växer på taket kan leda till att taktäckningen har ett minskat motstånd mot vatteninträngning. Detta kan i sin tur leda till fuktskador på träläkt och takkonstruktionen vilket kan resultera i mikrobiella skador (angrepp av mikroorganismer).

För att öka livslängden på taket rekommenderas att mossan tas bort från takpannorna.

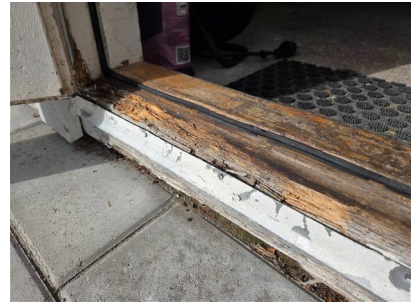
Rötskador förekommer i tröskel.

För att undvika följdskador bör rötskadade delar bytas ut.

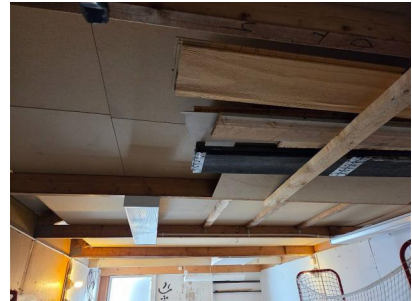
### Utvändigt / Garage invändigt

Underlagstaket är ej besiktningsbart.

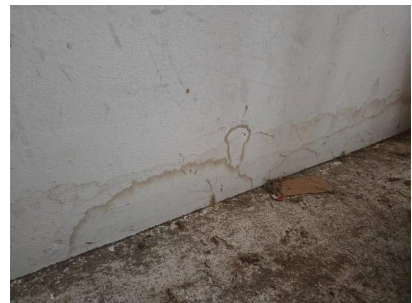
Fuktfläckar förekommer på väggar.

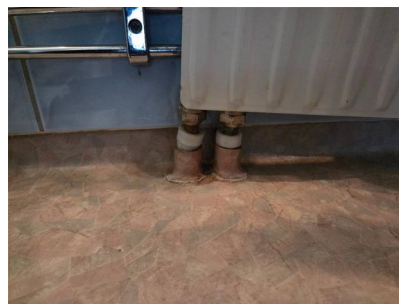
### Entréplan / Dusch / WC

Våutrymmet har äldre yt-/tätskikt.

Eftersom funktionen, som innebär att ytskiktet/tätskiktet ska vara vattentätt, kan vara nedsatt finns en ökad risk att vatten kan tränga igenom ytskiktet/tätskiktet med vattenskador i omkringliggande konstruktioner som följd.

Rör genomföring finns i golv.

Rör genomföringar i golvet medför en ökad risk för att vatten kan tränga ner i omkringliggande konstruktioner och orsaka fuktskador. Vid uppbyggnaden av utrymmet var detta tillåtet och utförandet anses därför vara fackmässigt utfört. I dagens branschregler är detta inte längre tillåtet.

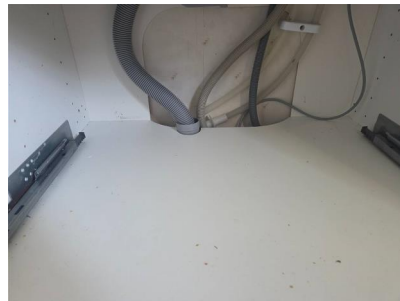
### Entréplan / Kök

Fuktskydd saknas i diskbänksskåp.

Utan fuktskydd är det svårt att upptäcka läckage från rörledningar. Vatten kan då tränga in i omkringliggande konstruktioner och orsaka fuktskador.

För att upptäcka eventuella läckage, montera ett fuktskydd.

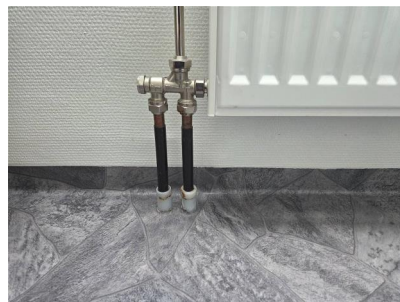
### Övre plan / Badrum / WC

Rör genomföring finns i golv.

Rör genomföringar i golv medför en ökad risk för att vatten kan tränga ner i omkringliggande konstruktioner och orsaka fuktskador.
