# Besiktningsprotokoll

| Fastighetsbeteckning:<br>Svedja 14:1 | |
| Fastighetsadress:<br>Borgsvägen 10 | |

| Besiktningsdatum:<br>2025-08-22 | Protokollnummer:<br>69220379 |

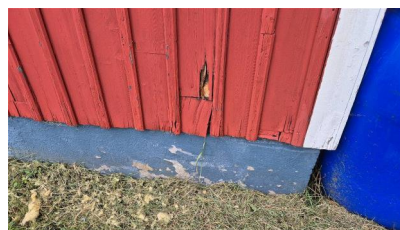
Enstaka panelbrädor har mindre rötskador.  
Fasadpanelen är i behov av målning/underhåll.

Fasadbeklädnad och träkonstruktioner där målningsbehov finns riskerar att få fukt- och rötskador på grund av sämre vattenavvisande förmåga. För att öka livslängden på fasadbeklädnaden rekommenderas målning och underhåll. I samband med ommålning rekommenderas att de rötskadade panelbrädorna byts ut.

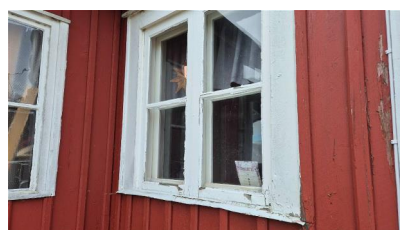
Några fönster är inte utbytta dessa fönster är i behov av målning/underhåll.

För att öka livslängden på fönster rekommenderas målning och underhåll.

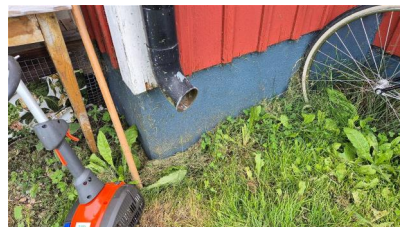
Stuprör är inte anslutet till markledning.

Stuprör som inte är anslutet till markledning kan medföra en ökad fuktbelastning på grundmur/sockel som i sin tur kan leda till fuktrelaterade skador.

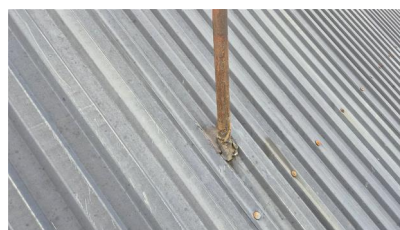
Anslutning mellan takplåt och rörgenomföring är bristfälligt utförd.

Detta medför risk för att regnvatten kan rinna in mellan anslutningen och gavelväggen, vilket i sin tur kan leda till mikrobiella skador i tak och väggkonstruktioner.

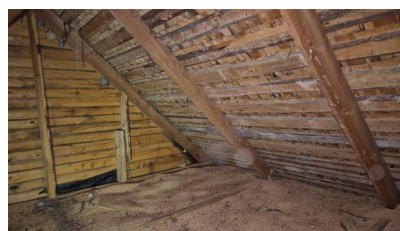
Underlagstaket är det gamla spåntaket.

Eftersom underlagstaket består av det gamla spåntaket utan yttre täckning av papp ställs större krav på yttertaketets täthet. Risk finns vid ogynnsam väderlek att regnvatten/snö tränger in under plåten vilket kan leda till läckage på vindsutrymmet som följd.

Vid kontroll av vinden uppmättes fuktvärden under kritisk fuktnivå för mikrobiell tillväxt och en normal lukt upplevdes. Fuktkvoten i underlagstak/takbjälkar uppmättes vid besiktningstillfället till ca 8 %. Detta värde varierar dock under året beroende på årstid och utomhusklimat.

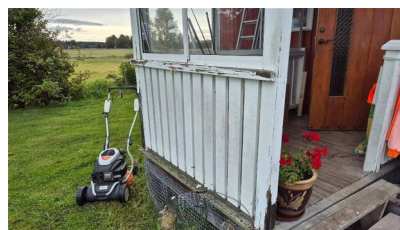
Räcke och träkonstruktioner är i behov av målning/underhåll.

Vi rekommenderar att du utför målning/underhåll av räcke och träkonstruktioner.

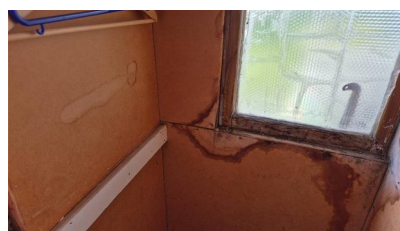
Golv är ojämna/lutar.

Väggen har fuktfläckar.

Bedöms inte ha lett till några följdskador.

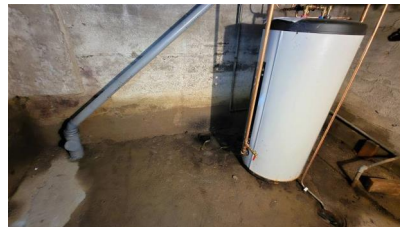
Vatten på betonggolvet vilket indikerar på att fukt utifrån har trängt in i källaren men kan även bero på kondens då källaren är ouppvärmad. Betonggolv saknas i delar av källaren.

Ouppvärmd källare

För att åtgärda källaren rekommenderas en fördjupad där man undersökning orsak och omfattning för att hitta rätt åtgärd.
