# Besiktningsprotokoll

Anticimex Försäkringsbesiktning i samarbete med Fastighetsbyrån

| Fastighetsadress:<br>Slaka Berga Bergalund 2 | |

| Besiktningsdatum:<br>2025-08-19 | Protokollnummer:<br>69208446 |

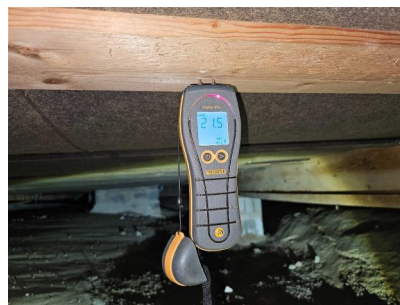
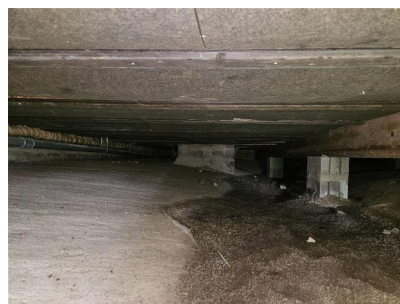
Vid fuktkontroll i konstruktionen uppmättes värden mellan 19–22 % i väggsyll och blindbottenbrädor, vilket överstiger den kritiska nivån för mikrobiell tillväxt (ca 17 %).

Uteluftsventilerade krypgrunder med organiska material i bjälklaget är särskilt utsatta för naturlig fuktpåverkan, vilket kan medföra risk för mikrobiella skador. Inga synliga skador noterades vid besiktningstillfället, men konstaterade fuktnivåer innebär en risk för framtida skador.

I den äldre delen av huset finns tryckimpregnerat virke med kloranisoler för blindbottenbrädor.

För att reducera risken bör åtgärder vidtas för att förbättra grundens klimat. Hänvisning sker till Anticimex faktablad om uteluftsventilerade krypgrunder för vidare vägledning.

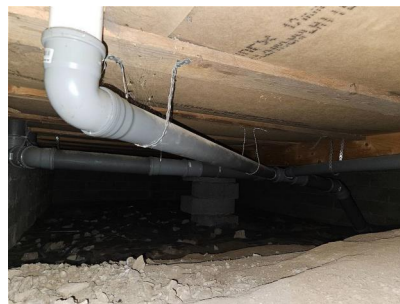
Bild tillbyggnadsdel mot baksidan.

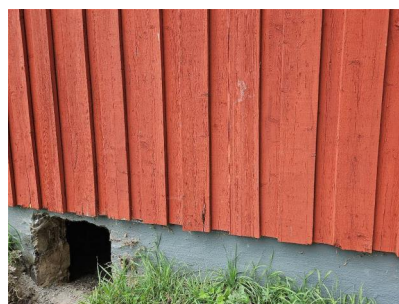
Fasaden har vissa sprickor och små skador i panelen, framför allt på kortsidan där krypgrundsluckan sitter. Det är inget allvarligt men det kan vara bra att planera för underhåll.

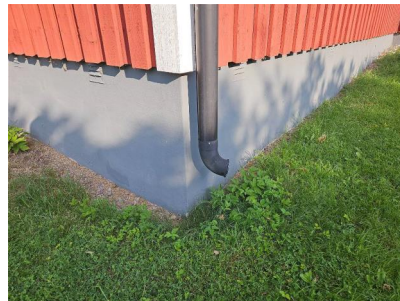
Stuprör är inte anslutet till markledning. Avvattningen sker därmed intill byggnaden, vilket kan innebära ökad fuktbelastning mot grundmur/sockel och därmed en risk för fuktelaterade skador.

Några sådana skador kunde dock inte konstateras vid besiktningstillfället.

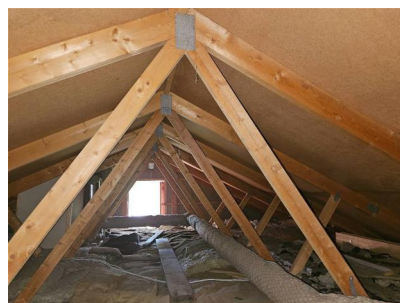
Underlagstaket i den äldre byggnadsdelen utgörs av träfiberskivor utan kompletterande täckning av underlagspapp. Detta innebär en risk för inträngande nederbörd i skivskarvar, vilket med tiden kan orsaka fuktskador.

Vid besiktningstillfället noterades inga skador, men normalt förekommande fuktrosor observerades på skivorna.

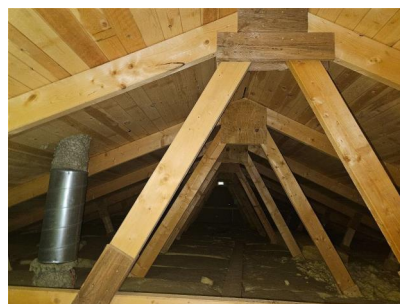
Vid kontroll av vinden uppmättes fuktvärden under kritisk fuktnivå för mikrobiell tillväxt.

Fuktkvoten i takbjälkar uppmättes till 8 %.

Risk för mikrobiell tillväxt föreligger om fuktkvoten överstiger 17 %.

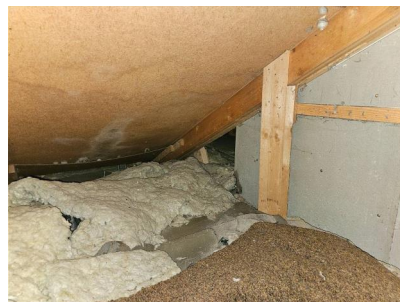
Vindsutrymmet ovan tvättstugan är åtkomligt endast via ett mindre inträdeshål och saknar landgångar, vilket begränsade besiktningen.

För att möjliggöra en fullständig bedömning rekommenderas en kompletterande besiktning efter att landgångar har installerats.

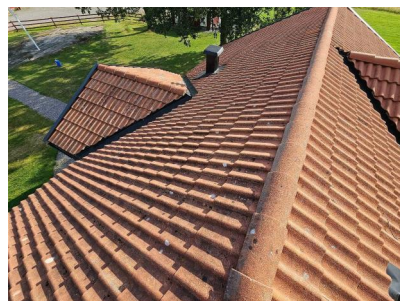
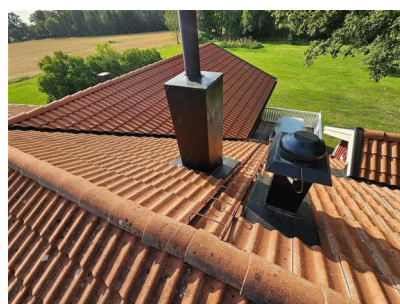
Takpannorna på den äldre byggnadsdelen uppvisar påtagligt slitage och bedöms snart, eller redan ha, passerat sin tekniska livslängd. Detta innebär ett ökat underhållsbehov. Kontroller bör utföras med tätare intervall för att i tid upptäcka eventuella skador, samt planering bör ske för ett framtida takbyte.

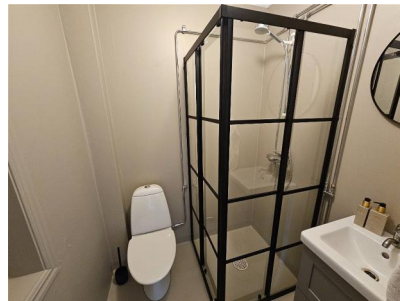
Våutrymmet är original från byggnadsåret och har äldre yt- och tätskikt som är målat.

Funktionen hos ytskiktet/tätskiktet kan vara nedsatt, vilket medför en ökad risk för att vatten tränger igenom och orsakar fuktskador i omkringliggande konstruktioner.

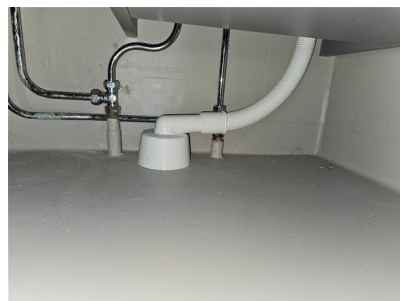
Rör genomföringar finns i golv under handfat.

Vid uppbyggnaden av utrymmet var detta tillåtet och utförandet anses därför vara fackmässigt utfört. I dagens branschregler är detta inte längre tillåtet.

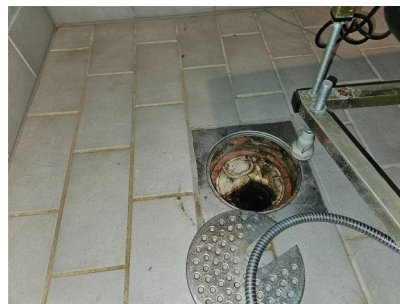
I golvbrunnen saknas klämring och golvbrunnsmanschett.

Detta medför risk för inträngande vatten till omkringliggande konstruktioner, vilket kan leda till fuktrelaterade skador och mikrobiell tillväxt. Vid besiktningstillfället konstaterades inga synliga skador.

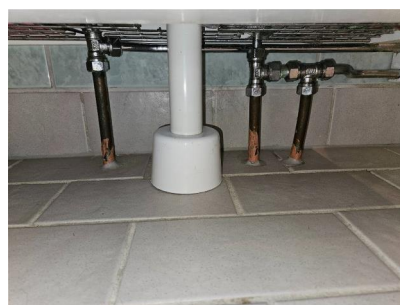
Rör genomföring finns i golv under handfat.

Vid uppbyggnaden av utrymmet var detta tillåtet och utförandet anses därför vara fackmässigt utfört. I dagens branschregler är detta inte längre tillåtet.

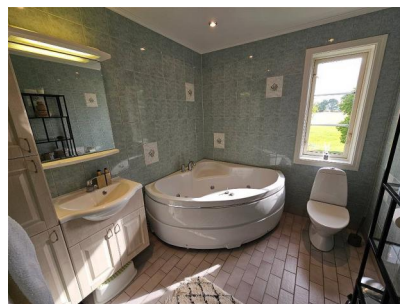
Mätning av fukt mot klinker/kakel indikerade normala värden. Det är normalt att viss fukt tränger in via fogarna bakom kakel/klinker, vilket inte tyder på bristande tätskikt eller isolering.

Våtutrymmet är 25 år gammalt och bedöms ha passerat, eller snart passera, sin tekniska livslängd.

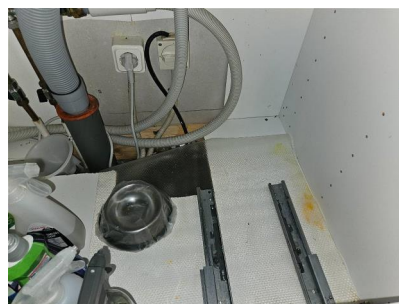
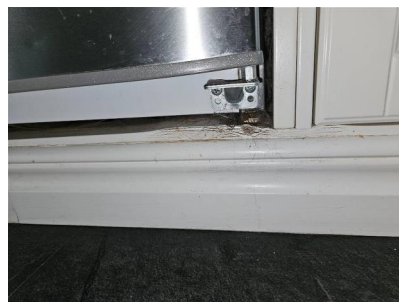
Diskbänksskåpet saknar fuktskydd, vilket kan försvåra upptäckt av läckage från rörledningar. Vatten kan tränga ner i omkringliggande konstruktioner och medföra fuktrelaterade skador.

Fuktskydd är installerat under kyl/frys, där mindre fuktpåverkan noterades vid skåpets framkant.

Installation av fuktskydd rekommenderas för att underlätta övervakning av eventuella läckage.

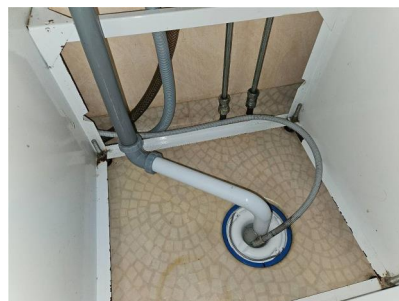
Rör genomföringar finns i golv.

Vid uppbyggnaden av utrymmet var detta tillåtet och utförandet anses därför vara fackmässigt utfört. I dagens branschregler är detta inte längre tillåtet.

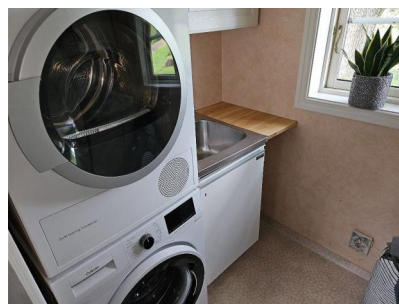
Fuktindikering i utrymmet gav inga förhöjda fuktindikationer.

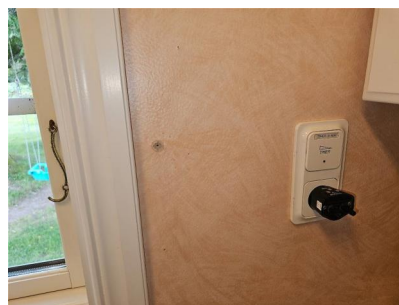
Vid kontroll av jordade eluttag konstaterades att ett uttag med timer var trasigt.

Det rekommenderas att behörig elektriker kontaktas för inspektion och åtgärd.
