# Besiktningsprotokoll

Anticimex Försäkringsbesiktning i samarbete med Fastighetsbyrån

| Fastighetsbeteckning:<br>Gulmåran 12 | |

| Besiktningsdatum:<br>2025-08-20 | Protokollnummer:<br>69201893 |

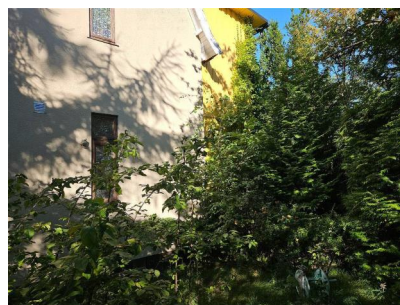
Växter/träd finns i anslutning till byggnaden.

Detta kan i sin tur orsaka invändiga fuktskador. Växternas rötter kan också skada grundmuren och sätta dräneringsledningen ur funktion.

Området närmast huset rekommenderas att vara fritt från växtlighet.

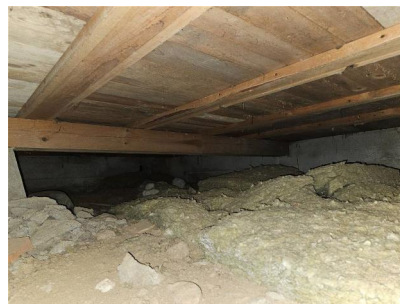
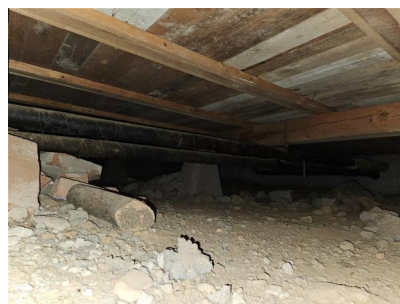
Vid kontroll av konstruktionen i krypgrund uppmättes fuktvärden under kritisk fuktnivå för mikrobiell tillväxt.

Golvbjälklaget ovan den uteluftsventilerade krypgrunden riskerar att drabbas av fuktskador på grund av naturlig fuktpåverkan. Detta kan i sin tur leda till mikrobiella skador (angrepp av mikroorganismer) som kan leda till att mikrobiell lukt sprids till boendemiljön.

Fuktkvoten uppmättes till 14 % i blindbottenbrädor.

Risk för mikrobiell tillväxt föreligger om fuktkvoten överstiger 17 %.

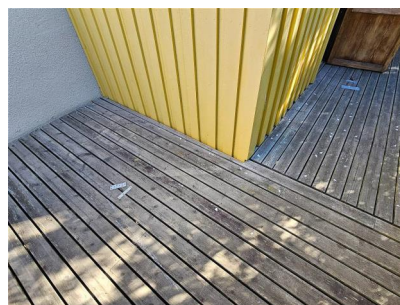
Vid besiktningen noterades svikt och skador på altanen, liksom på delar av altanracket.

Dessa brister tyder på svagheter i konstruktionen och bör åtgärdas för att undvika fortsatt försämring.

Det är lämpligt att en fackman går igenom altanen i sin helhet och byter ut skadat virke där det behövs.

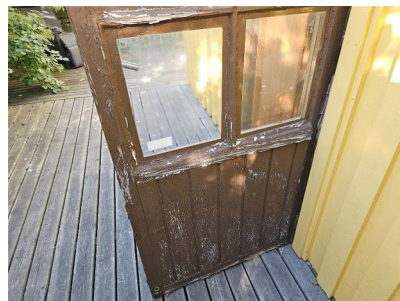
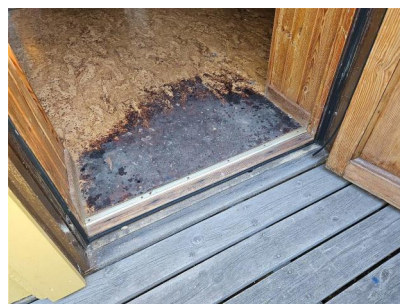
Altandörren uppvisar rötskador och även golvet innanför är missfärgat.

Skadorna kan ha uppstått av flera orsaker, till exempel bristande underhåll eller otillräcklig målning.

För att säkerställa orsak och omfattning rekommenderas att en fackman anlitas för bedömning, samt att de skadade delarna byts ut.

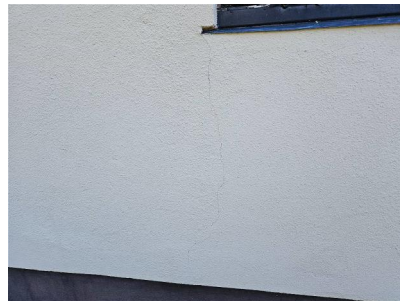
Mindre sprickor finns i den putsade fasaden.

Dessa bedöms inte ha lett till bakomliggande skador, men bör tätas och kontrolleras.

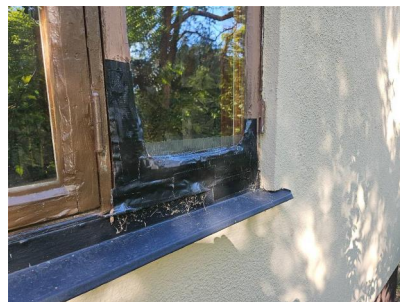
Vid besiktningen noterades rötskador i vissa fönster, medan andra fönster på huset främst är i behov av målning och löpande underhåll.

Orsaken till rötskadorna kan variera och bero på flera faktorer, såsom bristande underhåll, bakfall på fönsterbleck eller otillräcklig målning.

För att få en klarare bild av skadornas omfattning och orsak rekommenderas att en fackman anlitas, samt att de skadade delarna byts ut där det bedöms nödvändigt.

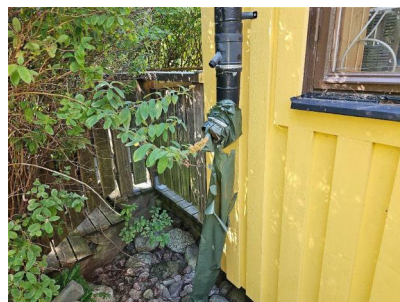
Vid besiktningen noterades bristfällig avslutning av stuprör.

I de fall där stuprören avslutas ovan mark, intill huset, finns en risk för ökad fuktbelastning mot grundmur och sockel. Detta kan på sikt leda till fuktrelaterade skador om åtgärder inte vidtas.

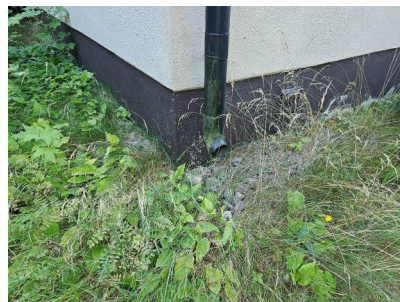
Stuprör allmänt inte är anslutna till markledning.

Detta innebär en risk för att vatten leds ut intill huset, vilket kan öka fuktbelastningen mot grundmur och sockel.

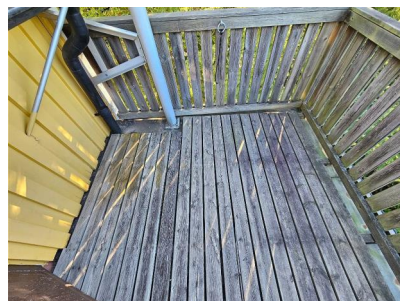
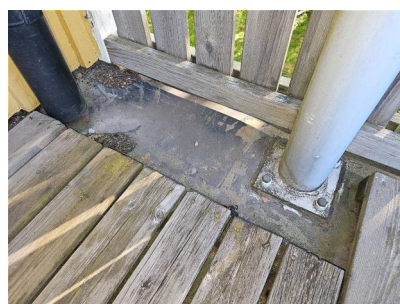
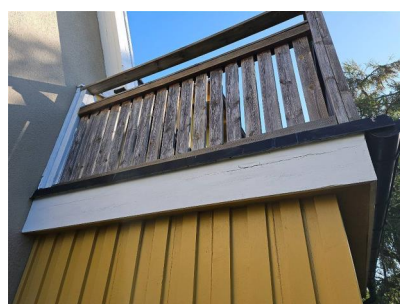
Yttertaket av plåt under trallen är av äldre datum och bedöms därför ha en begränsad återstående livslängd.

Med stigande ålder minskar plåtens motståndskraft mot vatteninträngning, vilket i förlängningen kan innebära risk för fuktskador i underliggande konstruktioner.

Utöver detta noterades även ett generellt behov av underhåll på balkongens konstruktioner.

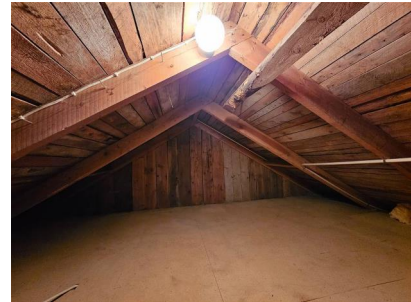
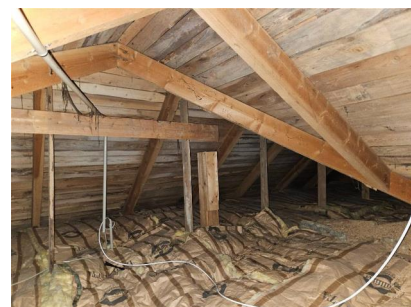
Vindsutrymmet saknar landgångar bakom murstocken, vilket innebär att hela utrymmet inte kunde besiktas vid tillfället. För att få en fullständig bild av vindens skick rekommenderas en kompletterande besiktning när landgångar har monterats.

Vid kontroll av vinden på åtkomliga delar uppmättes fuktvärden under kritisk fuktnivå för mikrobiell tillväxt.

Fuktkvoten i underlagstak/takbjälkar uppmättes till 8 %.

Risk för mikrobiell tillväxt föreligger om fuktkvoten överstiger 17 %.

Inga skador kunde noteras vid besiktningstillfället.

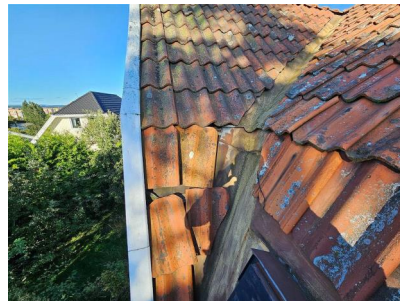
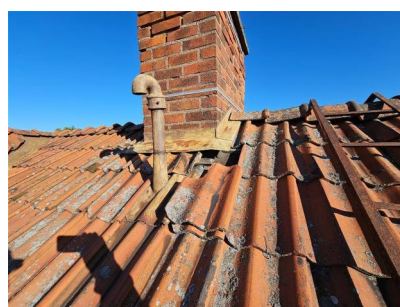
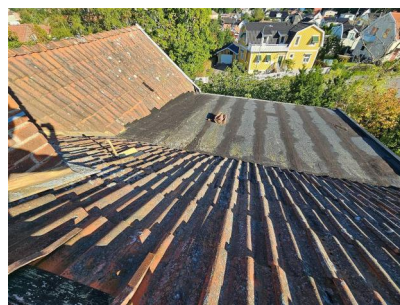
Vid besiktningen noterades att flera takpannor är skadade eller saknas helt.

Detta innebär en ökad risk för att fukt tränger ner i underliggande konstruktioner och orsakar skador över tid. Det finns även anledning att kontrollera samtliga vindskivor, då dessa kan vara i behov av utbyte.

För att få en tydligare bild av takets skick rekommenderas en fördjupad undersökning för att fastställa både orsak och omfattning av bristerna.

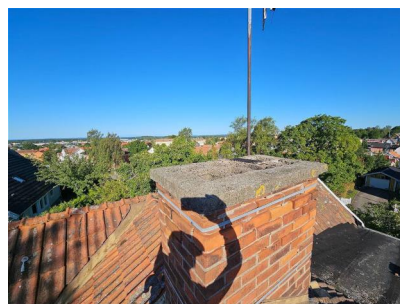
Skorstenen saknar väderskydd.

Väderskydd kan monteras för att skydda mot nederbörd som annars kan orsaka fuktskador och frostsprängning i skorstenen/ murstocken.

Vi rekommenderar att du kontaktar en fackman för att ta reda på hur och om ett väderskydd ska monteras.

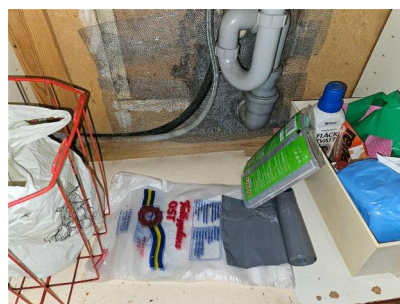
Fuktskydd saknas i diskbänksskåp och under vitvaror.

Utan fuktskydd är det svårt att upptäcka läckage från rörledningar. Vatten kan då tränga in i omkringliggande konstruktioner och orsaka fuktskador.

För att upptäcka eventuella läckage, installera ett fuktskydd.

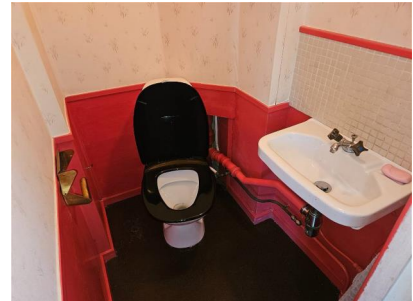
Fuktindikering i utrymmet gav inga förhöjda fuktindikationer.

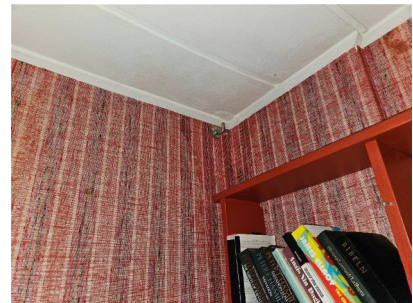
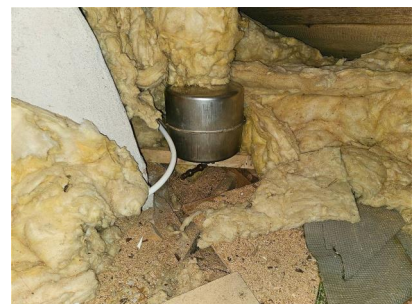
Taket och väggen uppvisar fuktfläckar som orsakats av ett läckage från ett expansionskärl på vinden, vilket inte längre är i bruk.

Vid besiktning från vinden noterades inga förhöjda fuktvärden, då händelsen inträffade för länge sedan.

För att säkerställa att bakomliggande konstruktioner inte har tagit skada rekommenderas ändå en kontroll.

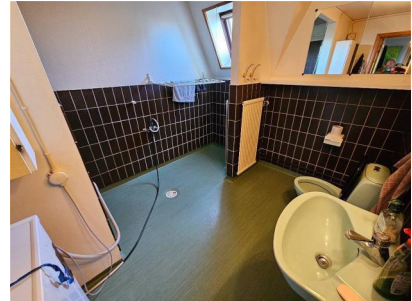
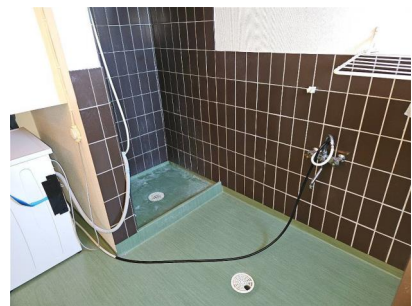
Utrymmet är äldre och har passerat sin tekniska livslängd, vilket gör att det är i behov av renovering.

Sprickor i plastmattan och mattsläpp har noterats vid besiktningen.

Det rekommenderas att en behörig våtrumsentreprenör anlitas för renovering, och i samband med detta bör även omkringliggande konstruktioner kontrolleras för att identifiera eventuella följdskador.

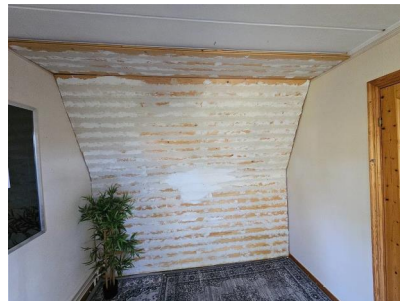
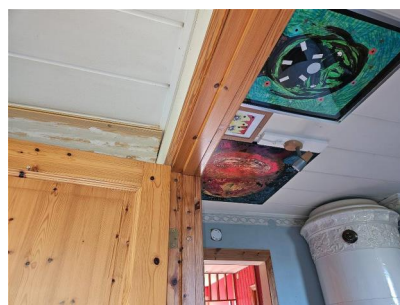
Taket och väggen har tidigare drabbats av fuktskador till följd av ett takläckage. De bakomliggande konstruktionerna har inte kunnat kontrolleras fullt ut, och en ny trävägg har monterats men är ännu inte färdigställd.

I det angränsande rummet finns tavlor uppsatta i taket som döljer fuktfläckar från samma läckage.

För att säkerställa omfattning rekommenderas en fördjupad undersökning.

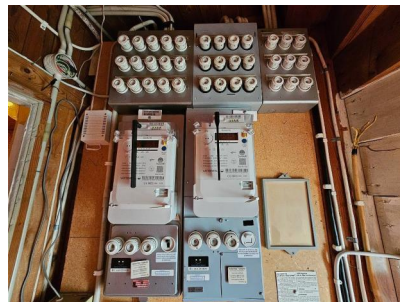
Jordfelsbrytare saknas i fastigheten. För byggnader uppförda före år 2000 finns inget krav på installation av jordfelsbrytare, men en sådan minskar risken för personskador och brand orsakad av elanläggningen.

Gruppförteckning för el-centralen saknas. En gruppförteckning är en lista som ska placeras vid el-centralen och visar vilka säkringar som är anslutna till armaturer, vägguttag och apparater. Den underlättar felsökning och elarbeten.

Vi rekommenderar kontakt med behörig elektriker för att upprätta en korrekt gruppförteckning och placera denna i anslutning till el-centralen.

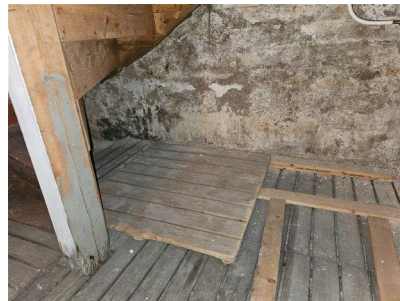
Rötskador har konstaterats i trappan, och fuktvärden överstiger kritisk nivå för mikrobiell tillväxt.

Vid tillträde till källardelen kunde även en svag mikrobiell lukt upplevas. Puts- och färgsläpp på källarväggarna tyder på att den utvändiga dräneringen är bristfällig.

Trappkonstruktionen, som består av organiskt material, är ofta utsatt för skador på grund av naturlig fuktvandring.

För att säkerställa trappans skick och åtgärda skadorna rekommenderas att en fackman kontaktas.

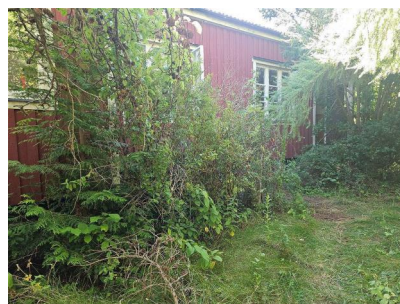
Växter/träd finns i anslutning till byggnaden.

Detta kan i sin tur orsaka invändiga fuktskador. Växternas rötter kan också skada grundmuren och sätta dräneringsledningen ur funktion.

Området närmast huset rekommenderas att vara fritt från växtlighet.

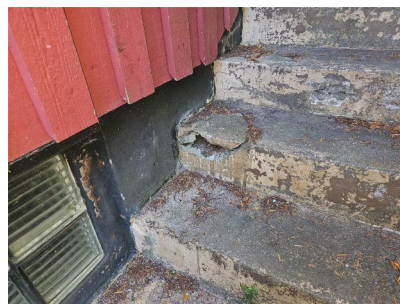
Sprickor har noterats i sockeln och stentrappan.

Dessa kan medföra risk för fukt- och frysskador i konstruktionen, varför det rekommenderas att åtgärder vidtas.

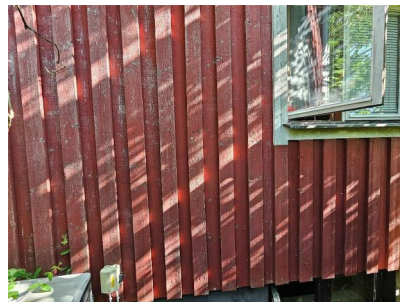
Fasadpanelen är i behov av målning/underhåll.

Fasadbeklädnad och träkonstruktioner där målningsbehov finns riskerar att få fukt- och rötskador på grund av sämre vattenavvisande förmåga.

För att öka livslängden på fasadbeklädnaden rekommenderas målning och underhåll.

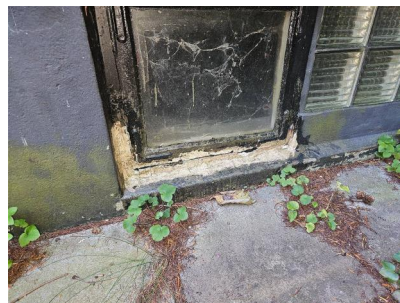
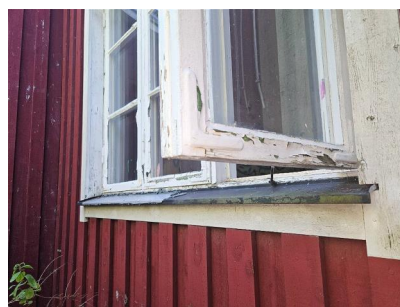
Vid besiktningen noterades rötskador i vissa fönster, medan andra fönster på huset främst är i behov av målning och löpande underhåll.

Orsaken till rötskadorna kan variera och bero på flera faktorer, såsom bristande underhåll, bakfall på fönsterbleck eller otillräcklig målning.

För att få en klarare bild av skadornas omfattning och orsak rekommenderas att en fackman anlitas, samt att de skadade delarna byts ut där det bedöms nödvändigt.

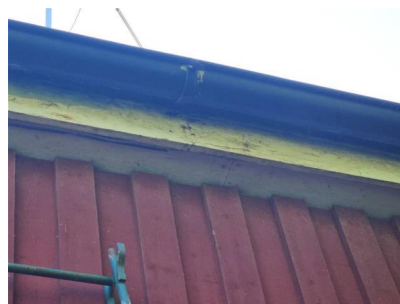
Vid besiktningen noterades att hängrännorna läcker.

Bristfälliga hängrännor kan leda till att vatten läcker mot fasad och sockel, vilket ökar risken för fuktskador i bakomliggande konstruktioner.

För att förebygga skador rekommenderas att hängrännorna byts ut.

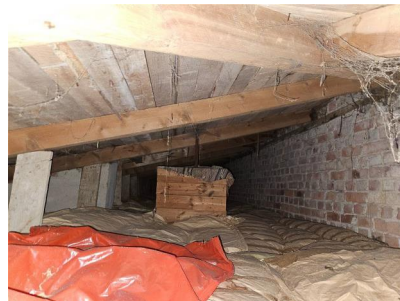
Vindsutrymmet saknar landgångar.

Hela vindsutrymmet kunde inte besiktas eftersom landgångar saknas.

Vi rekommenderar en kompletterande besiktning när landgång monterats.

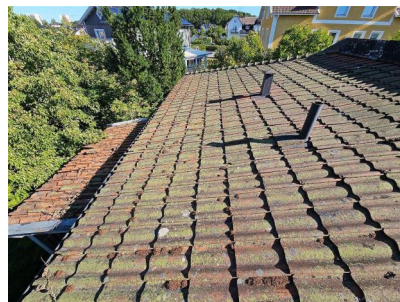
Vid besiktningen noterades takpannor som är skadade och i dåligt skick. Detta ökar risken för att fukt tränger ner i underliggande konstruktioner och orsakar skador över tid.

Eftersom det även finns läckage i innertaket på flera ställen rekommenderas att hela taket kontrolleras.

För att få en tydligare bild av takets skick och bedöma omfattning och orsak till bristerna rekommenderas en fördjupad undersökning.

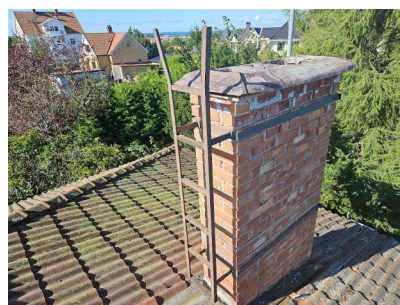
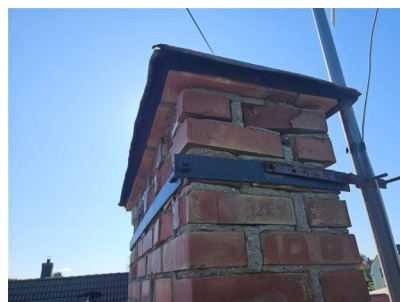
Murstocken har sprickor och otätheter.

Sprickor och otätheter kan leda till att rökgaser kommer ut i bostaden. Läckage är farligt då rökgaser kan utgöra brandfara och är giftiga att andas in. Läckage kan oftast upptäckas med hjälp av en provtryckning.

Vi rekommenderar att du kontaktar en fackman för kontroll och åtgärd. I samband med detta kan man rådfråga om ett väderskydd ska monteras.

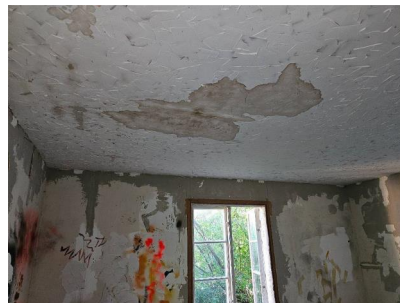
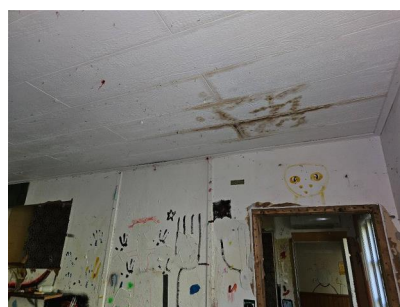
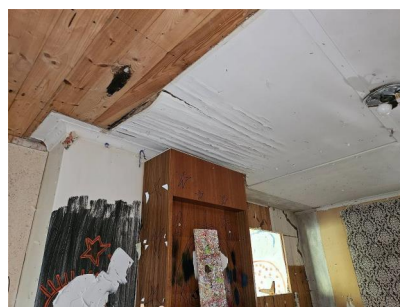
Taket uppvisar fuktskador på flera ställen, och fastigheten är i övrigt eftersatt med brister i ytskikt, elinstallationer, våtrum med mera.

Denna allmänna information syftar till att ge köparen en bild av att omfattande renoveringar kommer att krävas. I samband med renoveringsarbeten bör samtliga bakomliggande konstruktioner kontrolleras för att upptäcka eventuella skador eller brister.

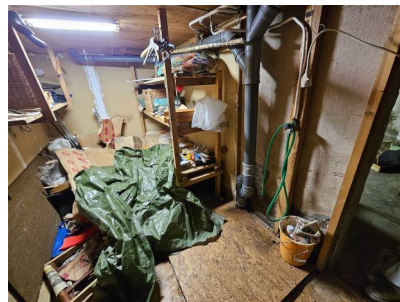
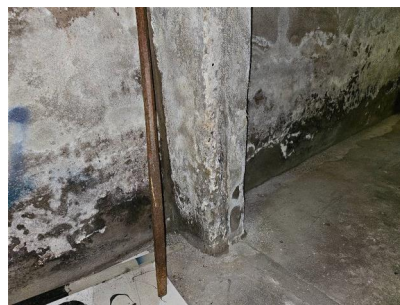
Vid tillträde till källaren noterades mögelpåväxt och en mikrobiell lukt. Vissa konstruktioner består av trä där förhöjda fuktvärden konstaterades.

Denna information syftar till att ge köparen en bild av att större renoveringar kommer att krävas. Vid eventuella åtgärder bör samtliga bakomliggande konstruktioner kontrolleras för att identifiera och åtgärda eventuella skador eller brister.

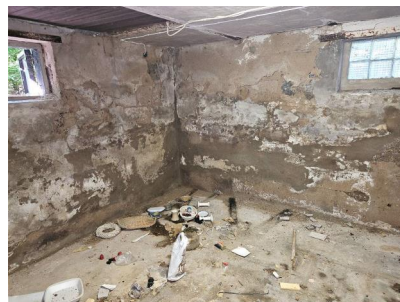
Puts- och färgsläpp finns på källarväggar.

Puts- och färg som släppt från underlaget invändigt på källarytterväggarna är ett tecken på att källarens utvändiga fuktskydd inte längre fungerar tillfredsställande.

För att åtgärda detta måste källarens utvändiga fuktskydd förbättras. Läs Anticimex faktablad om källare för tips och råd.

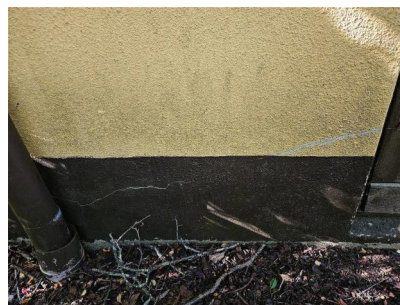
Sprickor/lagningar finns i fasaden/sockel.

Dessa bedöms inte ha lett till bakomliggande skador.

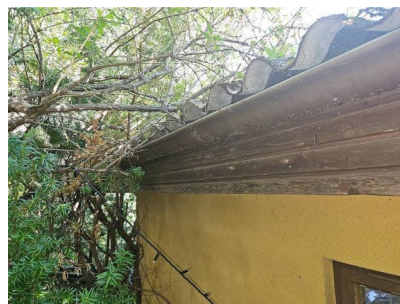
Bristfälliga hängrännor kan leda till att vatten läcker mot fasad och sockel, vilket ökar risken för fuktskador i bakomliggande konstruktioner.

För att förebygga skador rekommenderas att hängrännorna byts ut.

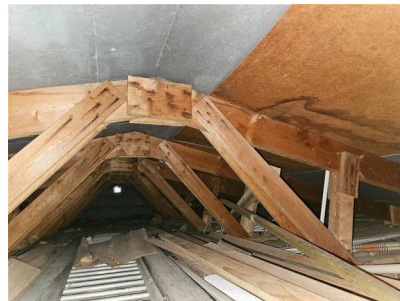
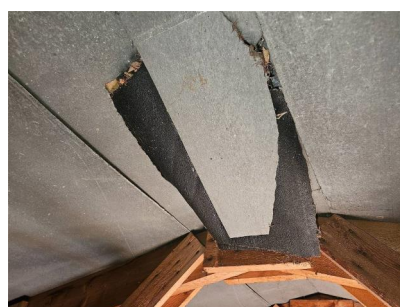
Vid besiktning av vinden noterades fuktfläckar och mindre skador i takkonstruktionen.

Vid tillfället uppmättes inga förhöjda fuktvärden, och takbjälkarna visade en fuktkvot på 9 %, vilket ligger under kritisk nivå för mikrobiell tillväxt (över 17 %).

Trots detta rekommenderas att hela taket ses över av en fackman, med kontroll och eventuella åtgärder. För ytterligare information om takets skick, se även notering utvändigt tak.

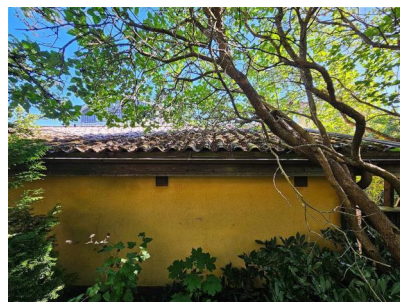
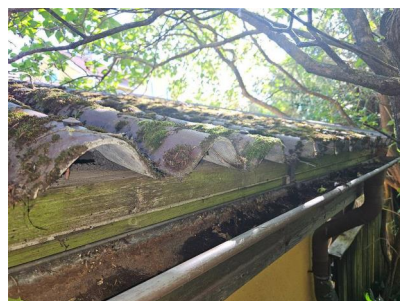
Mindre skador på eternitplattor samt mosspåväxt noterades vid besiktningen.

Det rekommenderas att en takentreprenör anlitas för renovering, och att omkringliggande konstruktioner samtidigt kontrolleras för att upptäcka eventuella följskador.

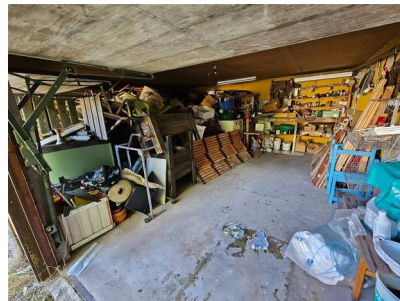
Inga särskilda anmärkningar noterades i utrymmet. Besiktningen kunde dock inte genomföras i sin helhet, då halva garagedelen var belamrad och därför inte gick att inspektera.
