# Besiktningsprotokoll

| Fastighetsbeteckning:<br>Övra Runby 2:362 | |
| Fastighetsadress:<br>Lillvägen 13 | |

| Besiktningsdatum:<br>2025-08-19 | Protokollnummer:<br>69200280 |

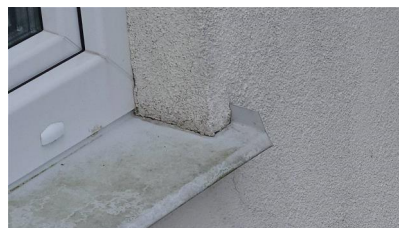
Anmärkningar finns på fasaden.

- Putsen är dikt an monterad mot fönsterblecken.
- Mindre sprickor och putssläpp finns.
- Putsen är dikt monterad mot plåten mellan fasaden och sockeln.

Dessa anmärkningar ökar risken för fuktrelaterade skador i bakomliggande konstruktioner.

Det noteras även att dekordetaljer på fasaden och runt dörrar/ fönster har mindre skador och ett ytskitsrenoveringsbehov, detta bedöms vara mer av en estetisk skada då dekorlister består av cellplast.

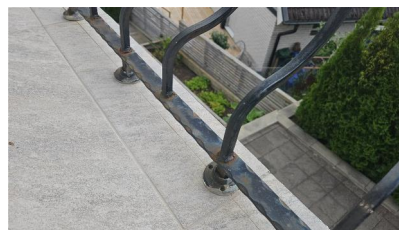
Yrost finns på balkongräckerna.

Rekommenderas behandla/ måla i förebyggande syfte.

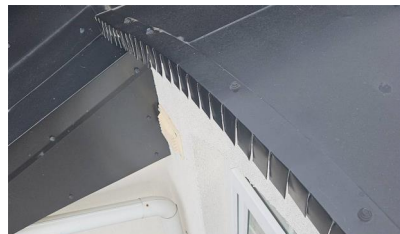
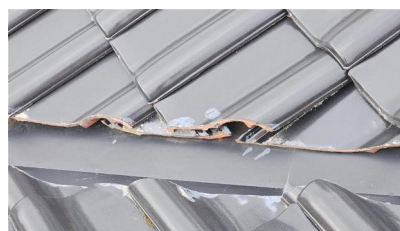
Anmärkningar finns på taket.

- Två trasiga takpannor.
- Några takpannor i ränndalarna har släppt i limningen.
- Plåten på takkuporna bedöms var bristfälligt utförd.
- Vindskivor och takfoten har ett varierat behov av målning/ underhåll.

Dessa brister ökar risken för fuktrelaterade skador i bakomliggande konstruktioner, det rekommenderas att kontakta en takentreprenör för kontroll och åtgärd.

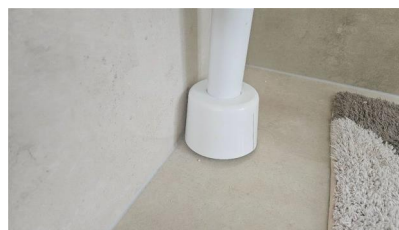
Anmärkningar finns i utrymmet.

- Klämringen är inte monterad dikt an mot golvbrunnen, brunsmanschetten är synlig under klämringen.
- Avloppsröret till handfatet är placerat för nära golv/ väggvinkel.
- Rör genomföring i golv utanför duschzonen.

Dessa anmärkningar ökar risken för fuktrelaterade skador i bakomliggande konstruktioner.

Fuktindikering i utrymmet gav inga onormala fuktindikationer.

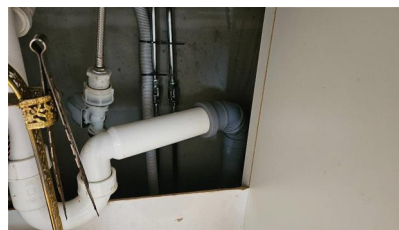
Fuktskyddet täcker inte hela vägen mot väggen.

När fuktskyddet inte täcker hela vägen till väggen är det svårt att upptäcka läckage från rörledningar. Vatten kan då tränga in i omkringliggande konstruktioner och orsaka fuktskador.

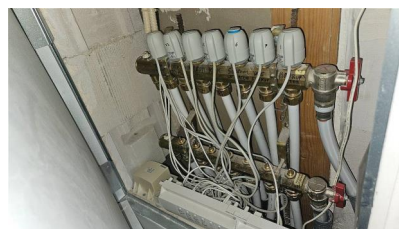
Rörslits saknar vattentät botten.

En rörslits ska ha en vattentät botten och vara försedd med skvallerrör. När det saknas ökar risken för att ett läckage inte upptäcks i tid. Det kan leda till fuktskador i omkringliggande konstruktioner.

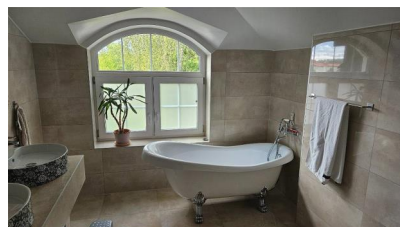
Anmärkningar finns i utrymmet.

- Klämringen är inte monterad dikt an mot golvbrunnen, brunsmanschetten är synlig under klämringen.
- Inbyggda spolcistern saknar skvallerrör.
- Fönster olämpligt placerat vid badkaret.

Dessa anmärkningar ökar risken för fuktrelaterade skador i bakomliggande konstruktioner.
