# Besiktningsprotokoll

Anticimex Försäkringsbesiktning i samarbete med Fastighetsbyrån

| Fastighetsadress:<br>Sandemarsvägen 42 | |

| Besiktningsdatum:<br>2025-08-18 | Protokollnummer:<br>69211338 |

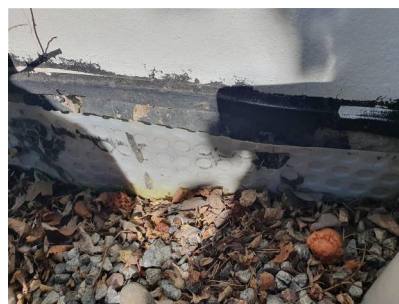
Utvändigt fuktskydd ligger oskyddat ovan mark.

Risk finns att det utvändiga fuktskyddet skadas och funktionen försämras.

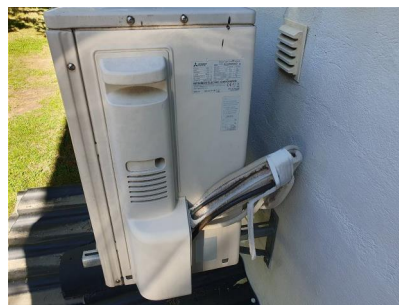
Mindre sprickor finns i sockel.

Isolering saknas rören delvis på sidan av luft/värmepumpen.

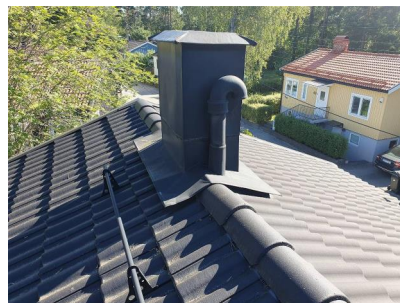
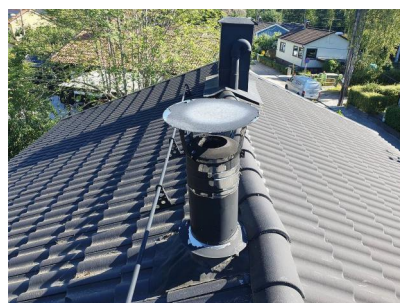
Äldre plåtdetaljer på yttertaket är inte utbytta i samband med takreningen.

Detta kan leda till fuktskador i bakomliggande konstruktioner.

Kontakta en plåtslagare för kontroll och åtgärd.

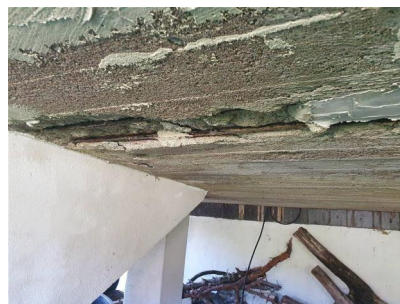
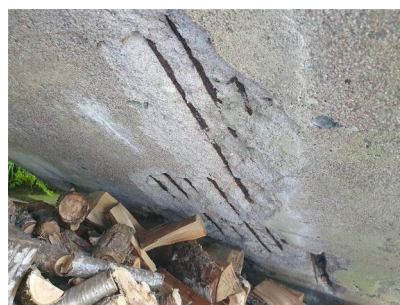
Frysskador/blottad armering.

Kontakta fackman för åtgärd

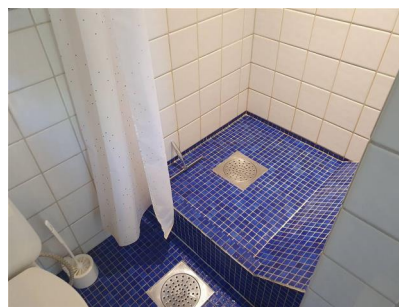
Våtutrymmet har äldre yt-/tätskikt.  
Golvlutning bristfällig i utrymmet  
Minimal tröskel.

Eftersom funktionen, som innebär att ytskiktet/tätskiktet ska vara vattentätt, kan vara nedsatt finns en ökad risk att vatten tränger igenom ytskiktet/tätskiktet med vattenskador i omkringliggande konstruktioner som följd.

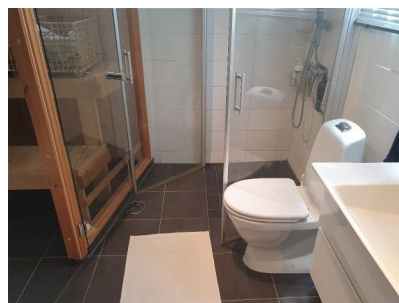
Tätskikt är felmonterat i golvbrunnen. Golvbrunnsmanschett sticker ut under klämring på de 3 brunnarna i utrymmet. En brunn är placerad för nära vägg..

När tätskikt är felmonterat i golvbrunnen innebär det risk för fuktskador. Vatten kan tränga ner i omkringliggande konstruktioner med fuktrelaterade skador som följd.
