**Fastighetsuppgifter**

Hallegården 1:209

Hallegårdsvägen 77

Byggnadsbeskrivning  
2-plans mellanliggande radhus i suterräng.

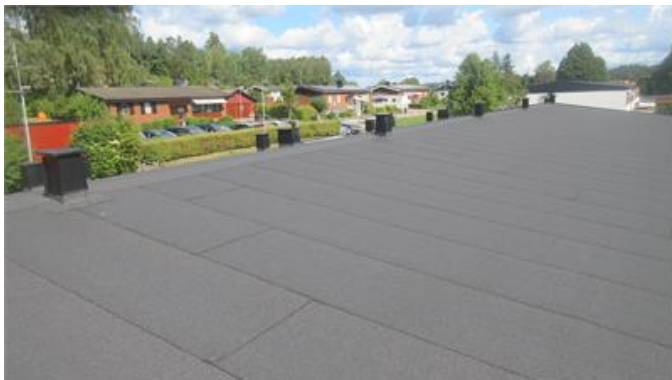
Översiktsbild yttertak.

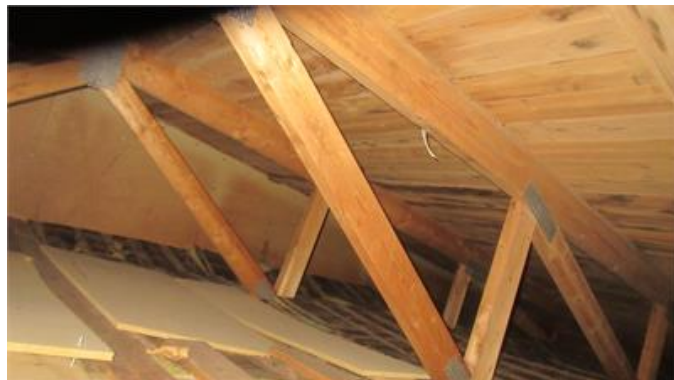
| Besiktningresultat | | | | | |
|---|---|---|---|---|---|
| Nockvind | | X | | | Mikrobiell påväxt noterades på underlagstaket, se kommentar/risakanalys. |

**Nockvind:** När det finns brister i tätningen mellan ett kallt och ett varmt utrymme finns det en risk att relativt varm och fuktig luft kommer ut från det varma utrymmet till det angränsande kalla utrymmet och träffar en kall yta och kondenserar. Missfärgning på yttertaksstrukturen är en indikering på att inneluften har kommit ut i vinden så att ett gynnsamt klimat för en mikrobiell tillväxt har uppstått. Det kan vara en indikering på att ventilationen inomhus är undermålig. För detta fortgå finns det en risk att man kan få skador på konstruktioner som i en förlängning påverkar byggnaden och inomhusmiljön negativt.

Översiktsbildnockvind.

| Besiktningresultat | | | | | |
|---|---|---|---|---|---|
| Ventilation | | | X | | Bostadsventilationen bedöms vara bristfällig och bör förbättras, se även rubriknockvind. |

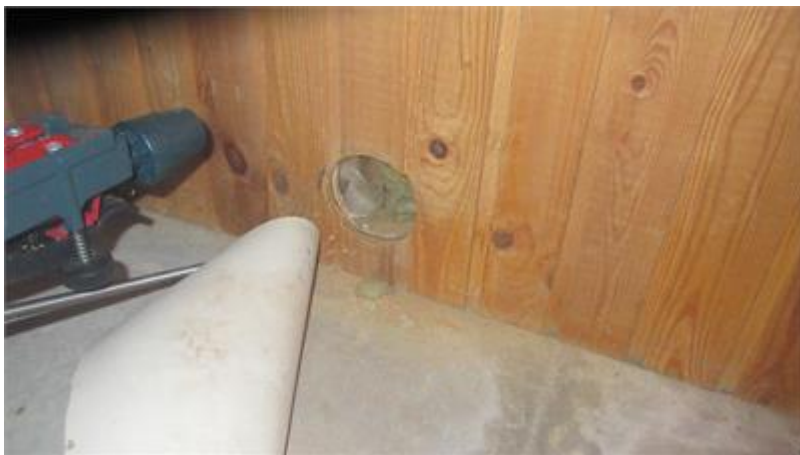
| Konstruktionsdel | Utreglad yttervägg och innerväggssyll. |

Samtliga provhåltagningar och fuktkvotsmätningar är stickprovskontroller och mätvärden kan variera med årstider mm. Gränsen för mikrobiell tillväxt i trä går vid ca 17 % och för rötskador vid ca 28 % fuktkvot.

Ett provhål togs upp i den utreglade väggen inne i det förråd som tidigare varit bastu, i syllen uppmättes fuktkvoten till ca 21 %.

Vidare uppmättes fuktkvoten i syllen i en innervägg i trappförrådet till ca 11-12 %.

Då fuktkvoter över kritiskt gränsvärde uppmätts rekommenderar vi att denna besiktning kompletteras med en fördjupad teknisk undersökning.
