# Besiktningsprotokoll

Anticimex Försäkringsbesiktning i samarbete med Fastighetsbyrån

| Fastighetsadress:<br>Strävsoppgatan 4 | |

| Besiktningsdatum:<br>2025-08-19 | Protokollnummer:<br>69206517 |

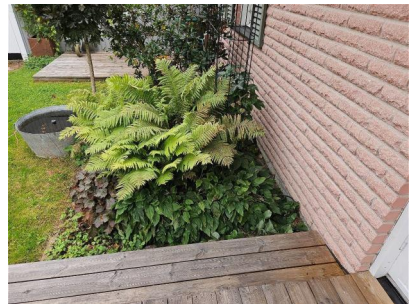
Växter finns i anslutning till byggnaden.

Området närmast huset rekommenderas att vara fritt från växtlighet.

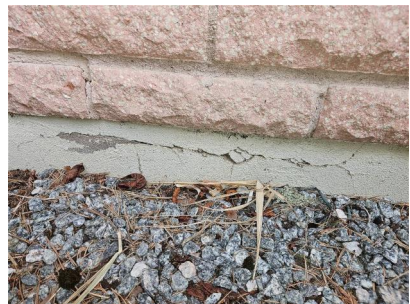
Mindre sprickor finns i sockeln.

Bedöms ej ha lett till bakomliggande skador.

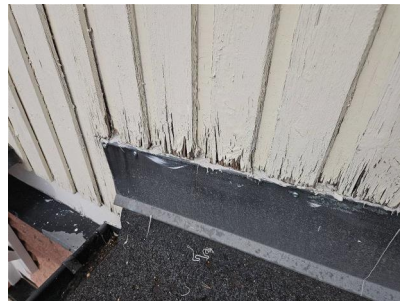
Enstaka panelbrädor har mindre rötskador.  
Fasadpanelen är i behov av målning/underhåll.

Fasadbeklädnad och träkonstruktioner där målningsbehov finns riskerar att få fukt- och rötskador på grund av sämre vattenavvisande förmåga. För att öka livslängden på fasadbeklädnaden rekommenderas målning och underhåll. I samband med ommålning rekommenderas att de rötskadade panelbrädorna byts ut.

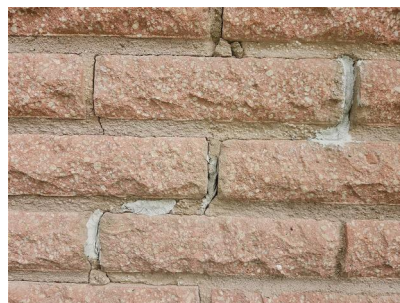
Sprickor finns i tegelfasaden.

Dessa bedöms inte ha lett till bakomliggande skador.

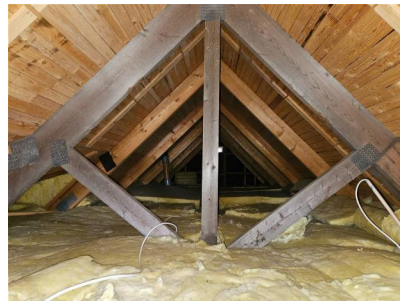
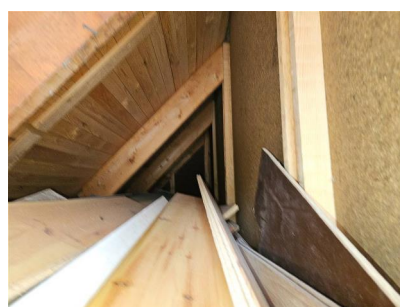
Vid kontroll av vinden uppmättes fuktvärden under kritisk fuktnivå för mikrobiell tillväxt och en normal lukt upplevdes. Fuktkvoten i underlagstak/takbjälkar uppmättes till under 7%.

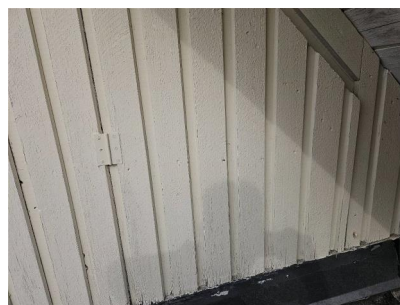
Luckan sitter fast.

Kompletterande besiktning rekommenderas om Luckan öppnas.

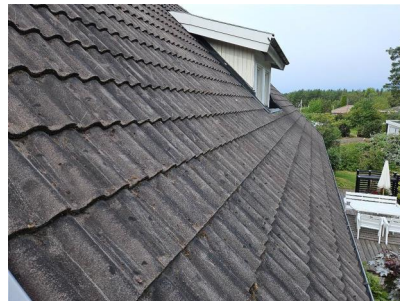
Yttertaket är äldre.

Takpannor, plåtdetaljer och underlagspapp har enligt vår bedömning en begränsad livslängd. Eftersom husets taktäckning är äldre har det ett minskat motstånd mot vatteninträngning. Detta i sin tur kan leda till fuktskador på träläkt och vidare ner i underliggande konstruktioner.

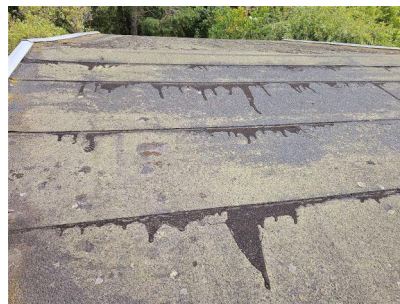
Takpappen är äldre.

Tätskiktet på ett platt/låglutande tak har enligt vår bedömning en begränsad livslängd. Eftersom takpappen är äldre har det ett minskat motstånd mot vattengenomträngning. Detta i sin tur kan leda till att takkonstruktionen drabbas av fuktskador.

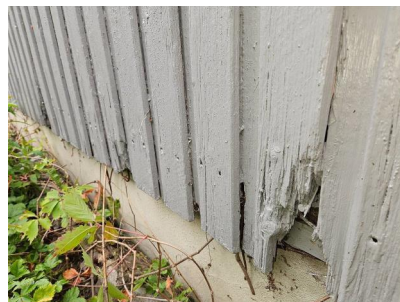
Enstaka panelbrädor har mindre rötskador.  
Fasadpanelen är i behov av målning/underhåll.

Fasadbeklädnad och träkonstruktioner där målningsbehov finns riskerar att få fukt- och rötskador på grund av sämre vattenavvisande förmåga. För att öka livslängden på fasadbeklädnaden rekommenderas målning och underhåll. I samband med ommålning rekommenderas att de rötskadade panelbrädorna byts ut.

Mindre rötskador på bakdörren och porten

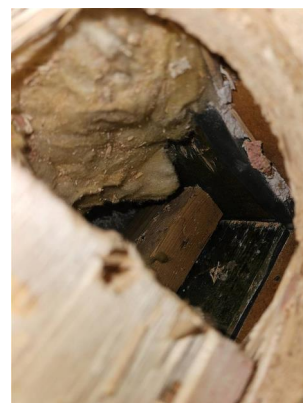
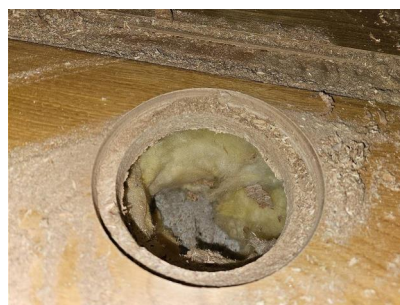
Vid kontroll av vägg, golvkonstruktionen uppmättes fuktvärden under kritisk nivå för mikrobiell tillväxt samt normal lukt upplevdes i provhål i golvet.

Träreglar i kontakt med betongplatta riskerar på grund av naturlig fuktpåverkan att drabbas av fuktskador. Risk finns även för avvikande lukt från rötskyddsbehandlat virke.

Rötskyddsbehandlat material finns i väggkonstruktionen/ väggssyllar.

Fuktkvoten uppmättes till under 15% i regel i golvet samt ytterväggssyll i provhål i golvet i vardagsrummet.

Fuktkvoten uppmättes till 12% golvregel i provhål i köket.

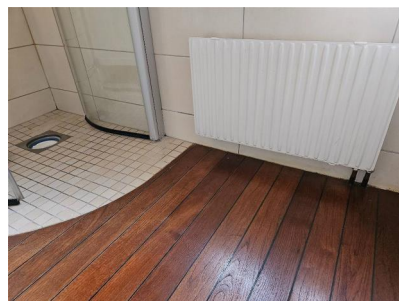
Rör genomföringar i golvet medför en ökad risk för att vatten tränger ner i omkringliggande konstruktioner och orsakar fuktskador. Ej utfört enligt gällande branschregler säker vatteninstallation.

Parkettgolv som ytskikt utanför duschzonen medför ökad risk för fuktskador på ytskiktet vid eventuell vattenbegjutning av golvet.

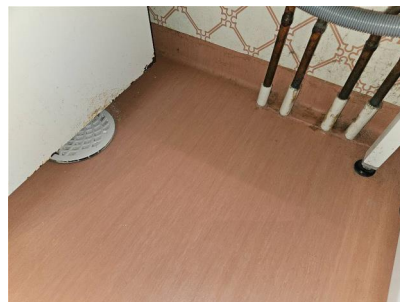
Våtutrymmet har äldre yt-/tätskikt.  
Lokalt förekommer mindre mattsläpp runt rör.  
Krympningar i mattskarvar.

Eftersom funktionen, som innebär att ytskiktet/tätskiktet ska vara vattentätt, kan vara nedsatt finns en ökad risk att vatten tränger igenom ytskiktet/tätskiktet med vattenskador i omkringliggande konstruktioner som följd.

Fuktindikering utförd utan anmärkning.
