# Besiktningsprotokoll

Anticimex Försäkringsbesiktning i samarbete med Fastighetsbyrån

| Fastighetsadress:<br>Kvarnhagsvägen 161 | |

| Besiktningsdatum:<br>2025-08-20 | Protokollnummer:<br>69204021 |

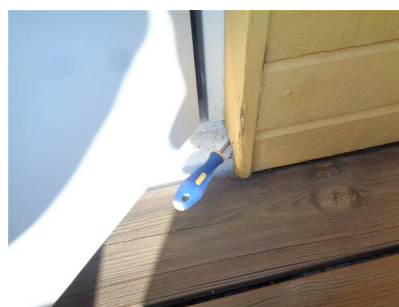
Tröskelbleck är otäta vid infästningar på entredörr.

Eftersom tröskelblecken är otäta finns risk att vatten rinner in i väggen vilket i sin tur kan leda till fuktskador i väggkonstruktionen.

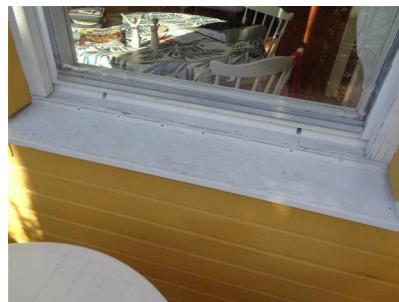
Äldre fönster är delvis i behov av målning/underhåll.

Fönsterbågar och fönsterkarmar där målningsbehov finns riskerar att få fukt- och rötskador på grund av sämre vattenavvisande förmåga.

För att öka livslängden på fönster rekommenderas målning och underhåll.

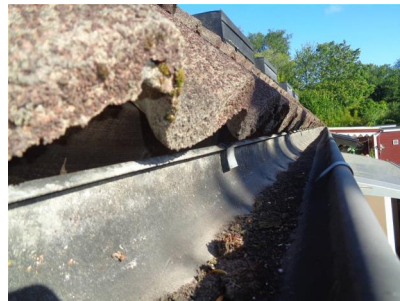
Hängrännor är delvis skräpfyllda och äldre.

Eftersom hängrännor är noteras med skräp finns risk för fuktskador på fasad och sockel då vatten kan svämma över.

För att förhindra översvämning rekommenderas rensning av hängrännor.

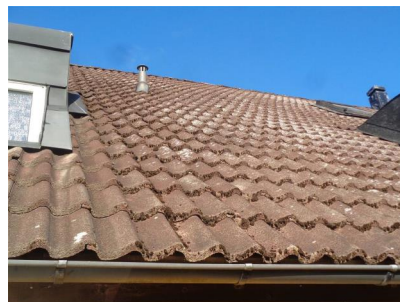
Yttertaket, takpannor, plåtar/plåttak på takkuporna och underlagstaket är äldre samt består underlagstaket av träfiberskivor.

Eftersom underlagstaket består av skivor finns risk vid ogynnsam väderlek att regnvatten/snö tränger in under den yttre takbeläggningen och ner mellan skarvar eller i andra otätheter med läckage på vindsutrymmet som följd.

Taket är besiktigt från takfot och mark

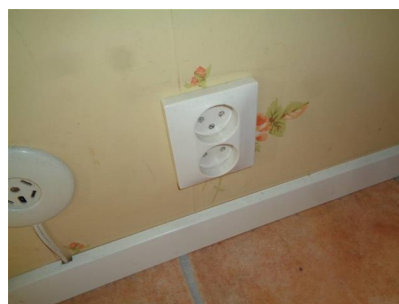
Ojordat uttag finns i rum med klinkergolv.

När man har ojordade eluttag i rum med klinker finns det en ökad risk för personsador.

Kontakta en elektriker för kontroll och åtgärd.

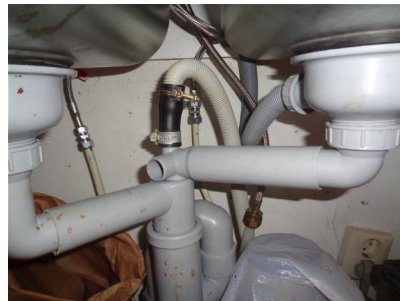
Fuktskydd saknas i diskbänkskåp och upphängningsbygel på spillvattenledningen från diskmaskinen.

Utan fuktskydd är det svårt att upptäcka läckage från rörledningar. Vatten kan då tränga in i omkringliggande konstruktioner och orsaka fuktskador.

För att upptäcka eventuella läckage, installera ett fuktskydd.

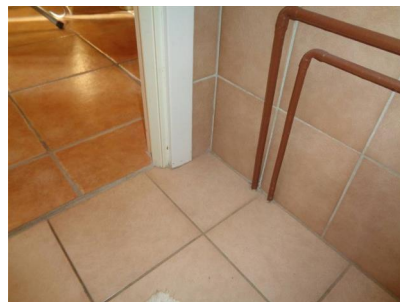
Utrymmet har äldre yt-/tätskikt.  
Rör genomföringar finns i golv i utrymmet.  
Dörrtröskel saknas.

Eftersom funktionen, som innebär att ytskiktet/tätskiktet ska vara vattentätt, kan vara nedsatt finns en ökad risk att vatten tränger igenom ytskiktet/tätskiktet med vattenskador i omkringliggande konstruktioner som följd.

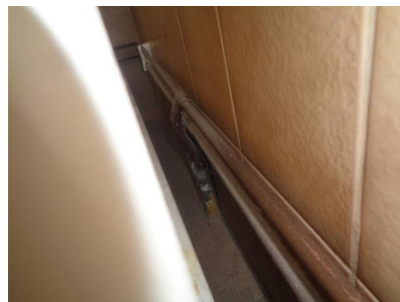
Våtutrymmet har äldre yt-/tätskikt och golvbrunn.  
Klämring glipar delvis.  
Rör genomföringar finns i golv bakom duschkabin.  
Ursprunglig plastmatta finns under klinkerplattorna.

Eftersom funktionen, som innebär att ytskiktet/tätskiktet ska vara vattentätt, kan vara nedsatt finns en ökad risk att vatten tränger igenom ytskiktet/tätskiktet med vattenskador i omringliggande konstruktioner som följd.

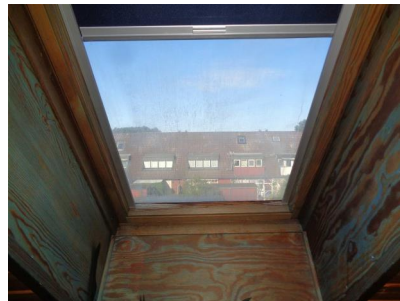
Ett Isolerglas är punkterat (missfärgade/imma mellan rutorna).

Isolerglas som är punkterade tyder på att tätningen mellan rutorna är bristfälliga.

Kontakta glasmästare för åtgärdsförslag och bedömning av omfattningen av ett eventuellt fönsterbyte.
