# Besiktningsprotokoll

Anticimex Försäkringsbesiktning i samarbete med Fastighetsbyrån

| Fastighetsadress:<br>Sankt Persgatan 8 | |

| Besiktningsdatum:<br>2025-08-22 | Protokollnummer:<br>69222639 |

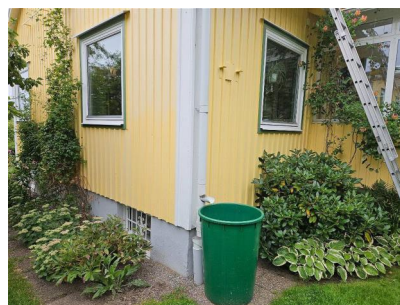
Växter finns i anslutning till byggnaden.

När det finns rabatter och växter nära byggnaden finns risk att fukt stannar kvar i väggarna. Detta kan i sin tur orsaka invändiga fuktskador. Växternas rötter kan också skada grundmuren och sätta dräneringsledningen ur funktion.

Området närmast huset rekommenderas att vara fritt från växtlighet.

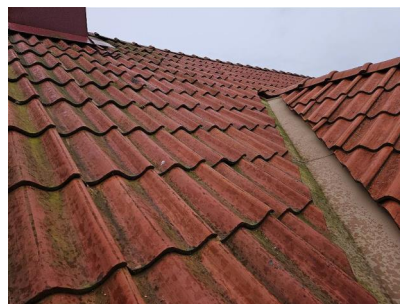
Yttertaket är äldre.

Takpannor, plåtdetaljer och underlagspapp har enligt vår bedömning en begränsad livslängd. Eftersom husets taktäckning är äldre har det ett minskat motstånd mot vatteninträngning. Detta i sin tur kan leda till fuktskador på träläkt och vidare ner i underliggande konstruktioner.

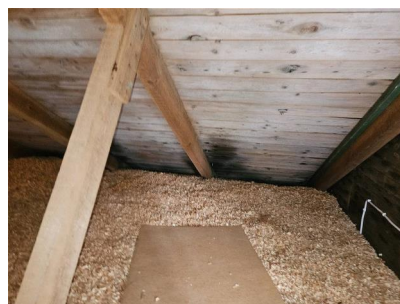
Vid kontroll av vinden uppmättes fuktvärden under kritisk fuktnivå för mikrobiell tillväxt och en normal lukt upplevdes. Fuktkvoten i underlagstak/takbjälkar uppmättes till under 7%.

Spår av tidigare fuktpåverkan, mikrobiell påväxt förekommer på underlagstaket

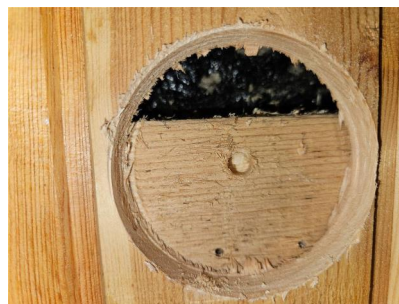
Vid stickprovskontroll av påreglad vägg i källaren med tillhörande fuktmätning uppmättes förhöjda fuktvärden i väggkonstruktionen. Detta är mycket vanligt i dessa typer av träkonstruktioner och beror sannolikt på naturlig fuktpåverkan från marken. Lämpliga ytskikt för källarytterväggar kan istället vara tegel, kakel, silikatfärg eller puts. Detta eftersom dessa material ej innehåller något organiskt material samt att dom är genomsläppliga för fukt.

Vid kontroll av konstruktion uppmättes fuktvärden över kritisk nivå för mikrobiell tillväxt och normal lukt upplevdes.

Källargrundmurar med påreglade ytterväggar. Grundmuren är tjärstruken på insidan. Reglarna sitter mot tjärstrykningen med spikad träpanel som ytskikt.

Fuktkvoten uppmättes till 19 % i liggande väggregel i trappförrådet och en normal lukt kunde kännas i golv/vägg vinkel.

Vi rekommenderar en fördjupad undersökning för att bedöma orsak och omfattning. Det är viktigt att tänka på att denna rekommendation om fördjupad undersökning gäller hela källarens påreglade väggar.

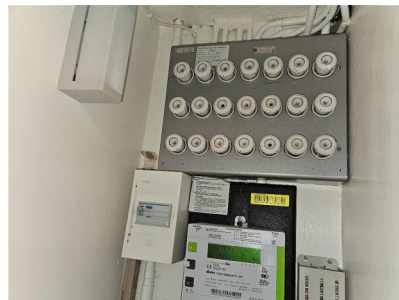
Gruppförteckning över elcentralen saknas.

"Gruppförteckning" är en lista som ska vara placerad vid elcentralen. Den visar vilka säkringar som är anslutna till vilka armaturer, vägguttag och apparater. Den är också till för att underlätta vid felsökning och elarbeten.

Kontakta en elektriker för att upprätta en gruppförteckning som placeras i närheten av elcentralen.

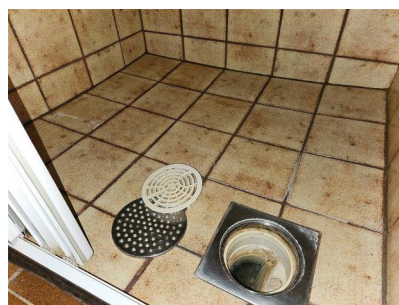
Våtutrymmet har äldre yt-/tätskikt.  
Golvbrunnen saknar klämringsfunktion.

Eftersom funktionen, som innebär att ytskiktet/tätskiktet ska vara vattentätt, kan vara nedsatt finns en ökad risk att vatten tränger igenom ytskiktet/tätskiktet med vattenskador i omkringliggande konstruktioner som följd.

Fuktindikering utförd utan anmärkning.

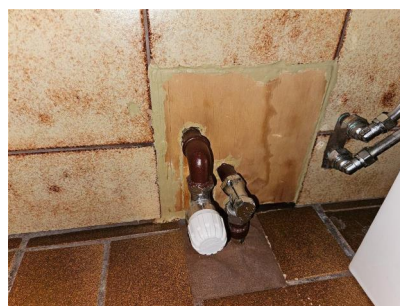
Lokalt spår av tidigare fuktpåverkan på vägg.
