Linoljan 4

Tjäderspelsvägen 3

| Uppdragsnummer | A33871 |
| Besiktningsdatum | 2025-08-22 |

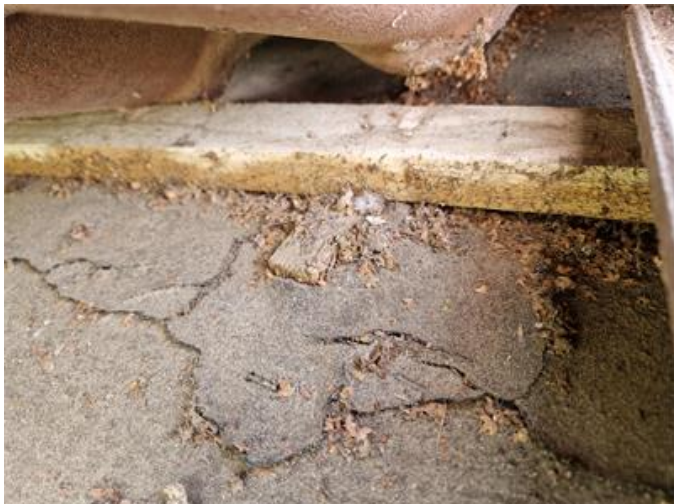
| Besiktningresultat | | | | | |
|---|---|---|---|---|---|
| Tak | | | X | | - Taket har äldre standard och dess tekniska livslängd bedöms vara passerad, se även info på protokollets näst sista sida Pos. 2.<br>- Sprucken/trasig takpapp noterades under takpannor. Se även bild sid 5.<br>- Vindskivor har behov av underhåll/Åtgärder.<br>Åtgärdsbehov föreligger.<br>(Taket besiktat från mark och stickprovsmässigt från stege vid takfot/glidskydd) |

Tak:  
Sprucken/trasig takpapp noterades under takpannor.

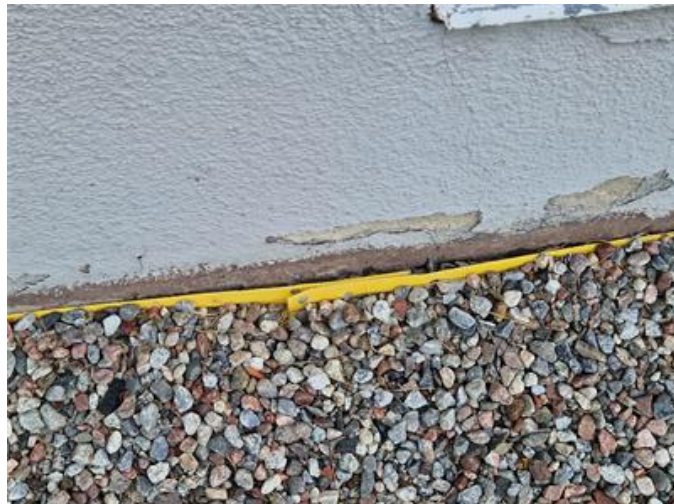
| Besiktningresultat | | | | | |
|---|---|---|---|---|---|
| Fasad och sockel | | X | | | - Smärre rörelsesprickor förekommer i tegelfasad och på sockel.<br>- Färg- och putssläpp förekommer på sockel.<br>- Krönlist till fuktisolering har delvis släppt och bör justeras. Se även bild sid 5. |

Sockel:  
Krönlist till fuktisolering har delvis släppt och bör justeras.
