Fimmerstad 1:8

Stenbäcken 3

| Uppdragsnummer | R8583 |
| Besiktningsdatum | 2025-07-31 |

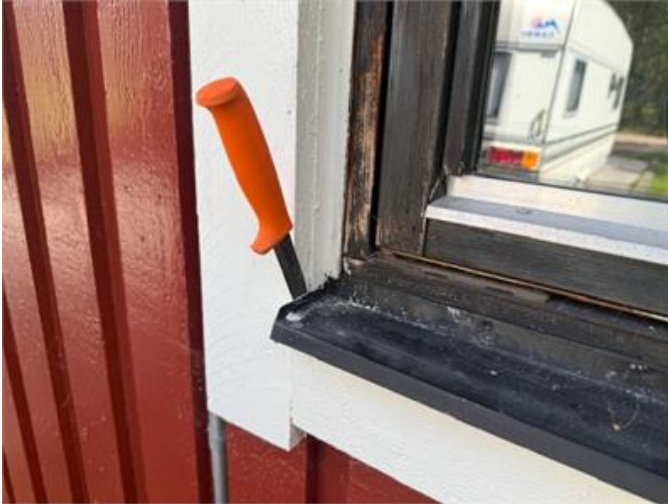
| Besiktningsresultat | | | | | |
|---|---|---|---|---|---|
| Fönster | | X | | | Äldre fönsterkassetter förekommer, se därför info på protokollets sista sida pos. 11. Fönster har mindre underhållsbehov och fönsterbleck har otätheter vid uppdragna gavlar samt sitter löst på gavel mot baksidan av huset, vilket kan leda till att fukt tränger in i underliggande väggkonstruktion. Se exempelbild pos 1. |

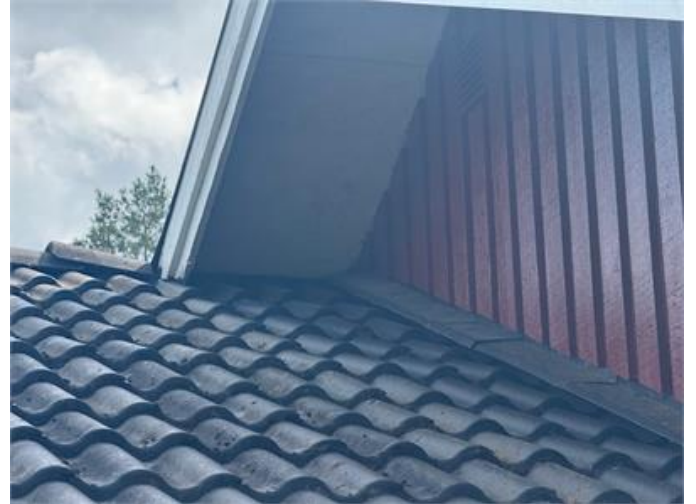
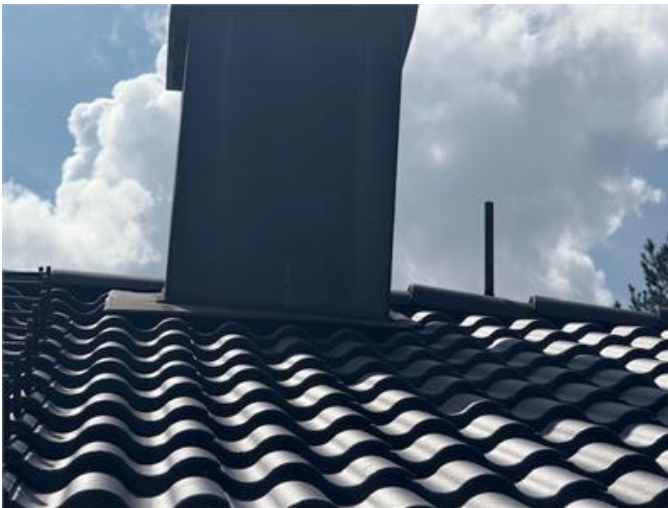
| Besiktningsresultat | | | | | |
|---|---|---|---|---|---|
| Tak | | X | | | Mindre lokala rötskador noterades i vindskivor. Otätheter förekommer vid takanslutningar samt mellan takpannor och plåtbeslag, vilket medför risk för att nederbörd tränger in. Se exempelbilder pos 2-3. |

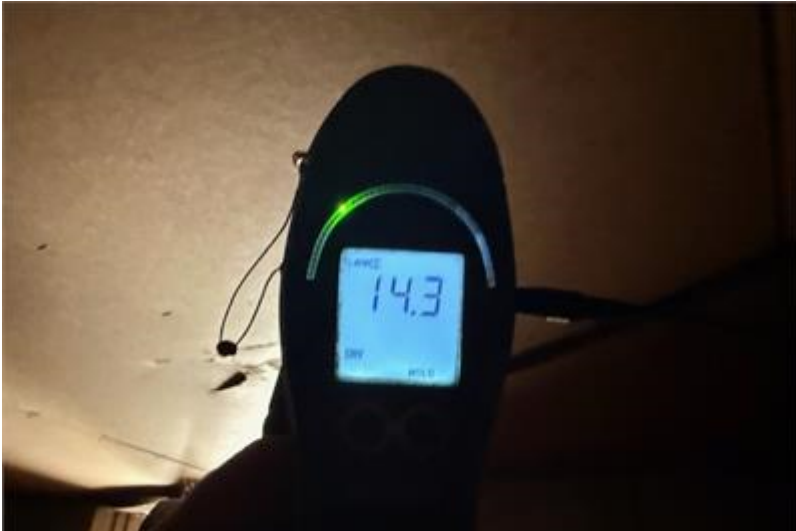
## Bilaga 1 för kontroll av valda konstruktioner

Fuktkvoten i bjälklagets undersida uppmättes till 14%.  
Det kritiska gränsvärdet för mikrobiell tillväxt brukar anges till ca 15-17% fuktkvot (FK).

Notera att stickprovsmässig undersökning är utförd samt att mätvärden normalt sett kan variera över årstiderna. För att säkert fastställa konstruktionens kondition och fuktstatus måste en mer omfattande undersökning utföras.
