# Besiktningsprotokoll

Anticimex Försäkringsbesiktning i samarbete med Fastighetsbyrån

| Fastighetsadress:<br>Nyängsvägen 22 | |

| Besiktningsdatum:<br>2025-08-21 | Protokollnummer:<br>69195451 |

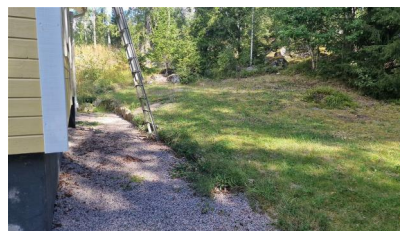
Marken lutar lokalt mot huset.

Detta kan innebära en ökad fuktbelastning mot grunden vilket i sin tur kan orsaka fuktskador i huset.

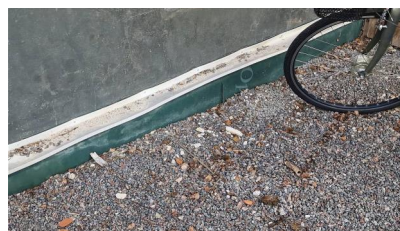
Utvändigt fuktskydd ligger oskyddat ovan mark.  
Lokala putssläpp finns.

Risk finns att det utvändiga fuktskyddet skadas och funktionen försämras.

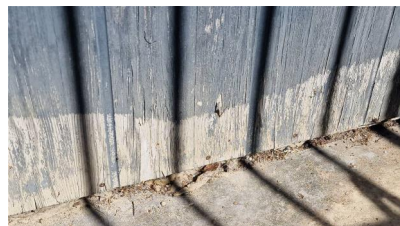
Källardörr är i behov av målning och underhåll.  
Tröskelbleck finns ej.  
Otätheter finns mellan vägg och karm.

För att öka livslängden på dörr rekommenderas målning och underhåll.

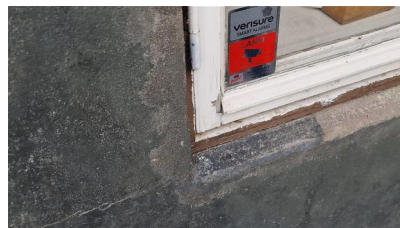
Äldre fönster (källarfönster) är i behov av målning/underhåll.  
Fönsterbleck saknas på källarfönster.

För att öka livslängden på fönster rekommenderas målning och underhåll  
samt montering av fönsterbleck.

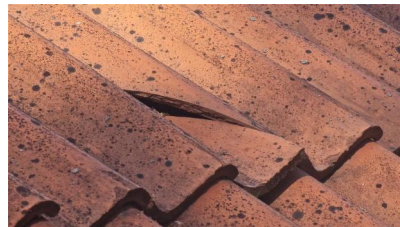
Dock bör den/de trasiga takpanna/-orna (jag kunde se 1 st) bytas ut så snart som möjligt.

Enstaka takpanna är skadade/spräckt.

Då det förekommer skadade/spruckna takpannor finns det risk för fuktskador på underliggande konstruktioner.

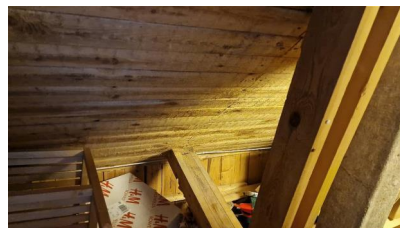
Vid kontroll av vinden uppmättes fuktvärden under kritisk fuktnivå för mikrobiell tillväxt och en normal lukt upplevdes.

Risk för mikrobiell tillväxt föreligger om den relativa fuktigheten (RF) i den omgivande luften är över 75% vilket i furuvirke motsvarar en fuktkvot (FK) på 17%.

Fuktkvoten i underlagstak/takbjälkar uppmättes vid besiktningstillfället till ca 8 - 9%.

Detta värde varierar dock under året beroende på årstid och utomhusklimat.

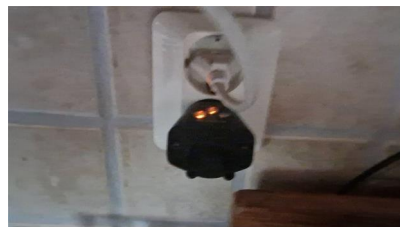
Funktionskontroll av jordade eluttag.

Vid stickprovskontroll av jordade eluttag i kök samt badrum noterades inga avvikelser.

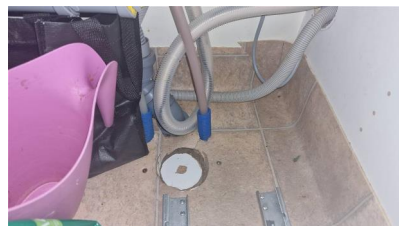
Fuktskydd saknas i diskbänksskåp samt under kyl och frys.

Utan fuktskydd är det svårt att upptäcka läckage från rörledningar. Vatten kan då tränga in i omkringliggande konstruktioner och orsaka fuktskador.

För att upptäcka eventuella läckage, installera ett fuktskydd.

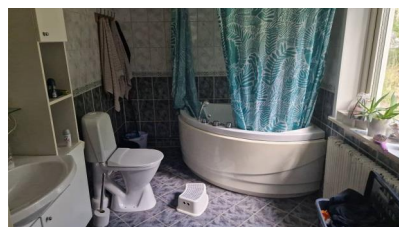
Normala fuktvärden indikerades mot klinker/kakel.

En viss fukt tränger alltid in bakom kakel/klinker via fogarna, detta är helt normalt och innebär inte att tätskiktet/ våtrumsisoleringen under kaklet/klinkern är bristfälligt eller ur funktion.

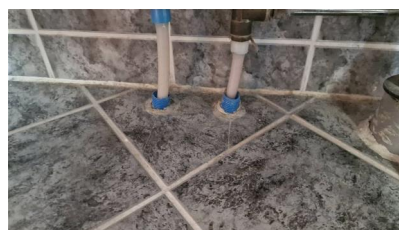
Rör genomföring finns i golv.

Rör genomföringar i golvet medför en ökad risk för att vatten tränger ner i omkringliggande konstruktioner och orsakar fuktskador.

Vidare noteras att uppvik mot tröskel inte finns.  
Väggkontakt är placerad för nära handfat.

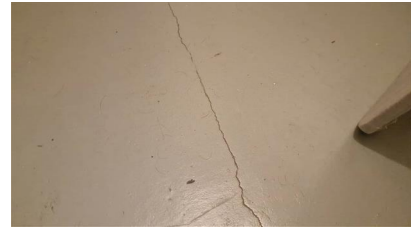
Sprickor finns i golv.

Dessa bedöms inte ha lett till bakomliggande skador.

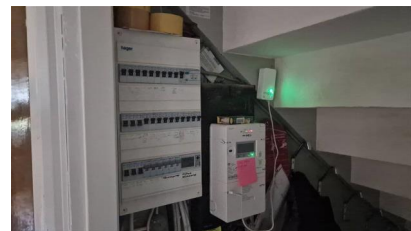
Jordfelsbrytare finns installerad vid el-centralen, gruppförteckning noteras.

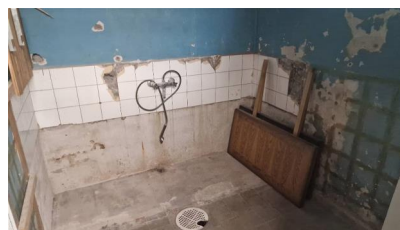
Utrymmet är i behov av renovering.

Allvarliga brister finns i utrymmet vilket kan leda till fuktskador i bakomliggande och intilliggande konstruktioner.

Vi rekommenderar en fördjupad undersökning för att bedöma orsak och omfattning.

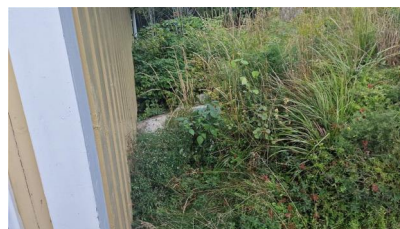
Växter finns i anslutning till grundmur.  
Marken lutar delvis mot byggnaden.

När det finns rabatter och växter nära grundmuren finns risk att fukt stannar kvar i väggarna. Detta kan i sin tur orsaka invändiga fuktskador. Växternas rötter kan också skada grundmuren och sätta dräneringsledningen ur funktion.

Området närmast huset rekommenderas att vara fritt från växtlighet.

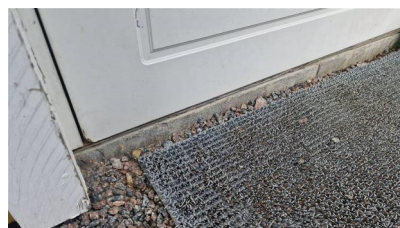
Tröskelbleck saknas under dörr.

Avsaknad av tröskelbleck medför att det finns risk för att vatten kan rinna in och orsaka fuktskador på tröskel och/eller i kringliggande vägg och bjälklag.

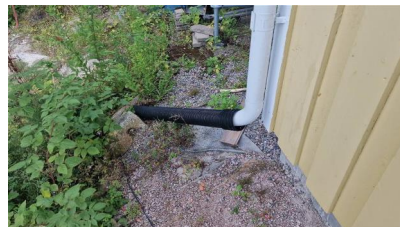
Stuprör är inte anslutet till markledning.

Stuprör som inte är anslutet till markledning kan medföra en ökad fuktbelastning på grundmur/sockel som i sin tur kan leda till fuktrelaterade skador.

I dagsläget leds vattnet bort från husgrunden med hjälp av slangar/rör, det är viktigt att tänka på att även i fortsättningen leda bort vatten från byggnaden för att på så vis minska fuktbelastningen på grunden.

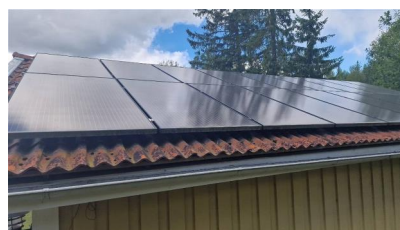
Taket täcks av solpaneler.

När taket täcks av solpaneler kan besiktning av taket ej genomföras.

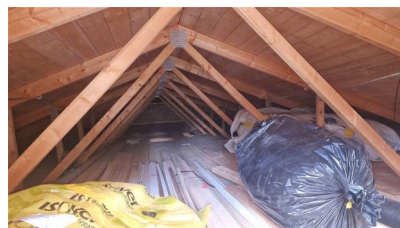
Vid kontroll av vinden uppmättes fuktvärden under kritisk fuktnivå för mikrobiell tillväxt och en normal lukt upplevdes. Fuktkvoten i underlagstak/takbjälkar uppmättes vid besiktningstillfället till ca 8 - 9 %. Detta värde varierar dock under året beroende på årstid och utomhusklimat.
