**Fastighetsuppgifter**

Nygård 7:55

Trädvägen 28

| Besiktningsdatum | 2025-08-18 |

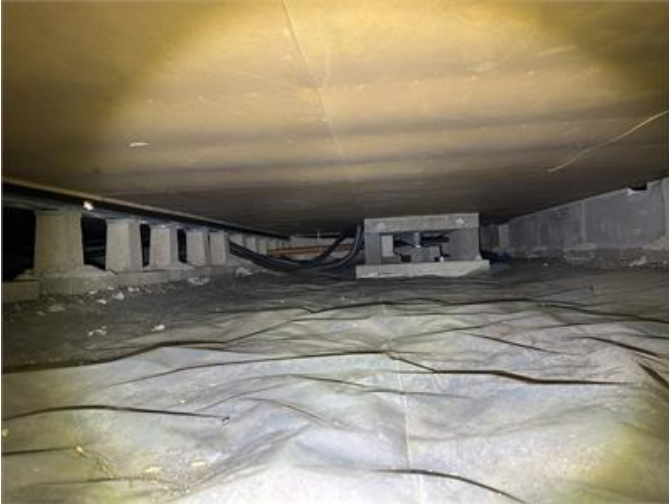
Krypgrund: Översiktsbild.

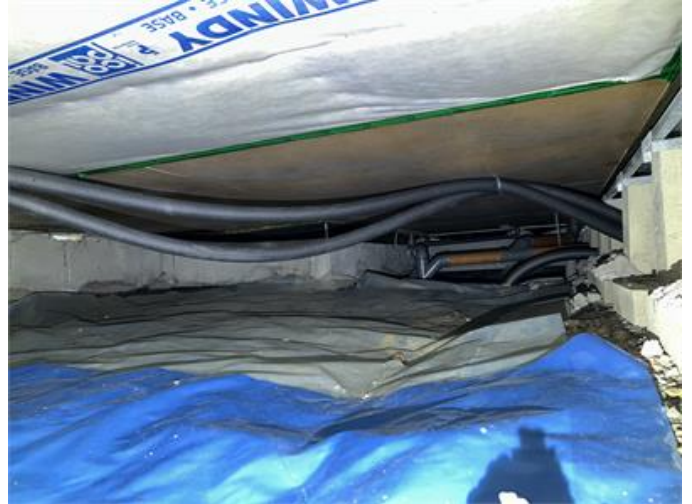
Krypgrund: Översiktsbild.

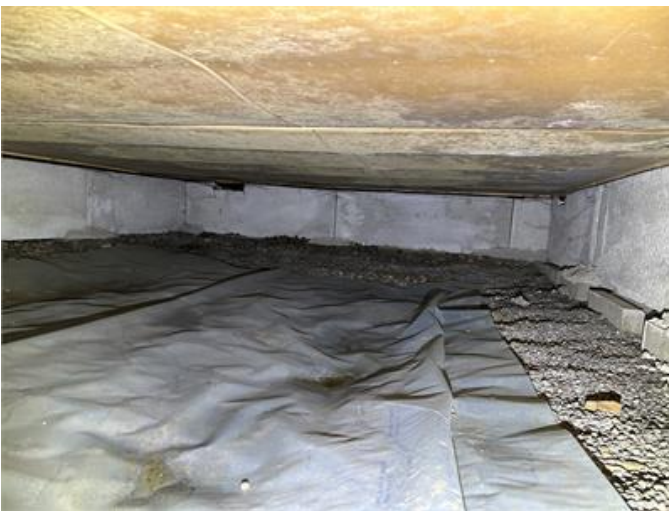
| Besiktningsresultat | | | | | |
|---|---|---|---|---|---|
| Krypgrund | | | x | | Krypgrunder är generellt ansett som riskkonstruktion för fuktskador.<br>Fuktig miljö och unken/mikrobiell lukt upplevdes.<br>Mikrobiell påväxt finns på blindbottenskivor.<br>Fuktvärden över gränsvärde uppmättes i bjälklaget.<br>Enklare avfuktare finns i utrymmet.<br>Se kommentar/riskanalys samt bilaga "Kontroll av konstruktion". |

Krypgrund: Översiktsbild samt mikrobiell påväxt finns på blindbottenskivor.

Delvis fuktig miljö och unken/mikrobiell lukt upplevdes.  
Mikrobiell påväxt finns på blindbottenskivor främst på östra delen.

Fuktvärden över och i nivå med gränsvärde för mikrobiell tillväxt uppmättes. Fuktkvoten i uppmättes till 16-20%. Risk för mikrobiell tillväxt föreligger vid en fuktkvot på 17% och rötskador >28%.

Det rekommenderas fackman kontaktas för vidare kontroll av omfattningen av noterade brister och utförande av lämplig åtgärd.

Vanligt är att installation av krypgrundsavfuktare (adsorptionsavfuktare) rekommenderas i kombination med eventuella andra åtgärder.

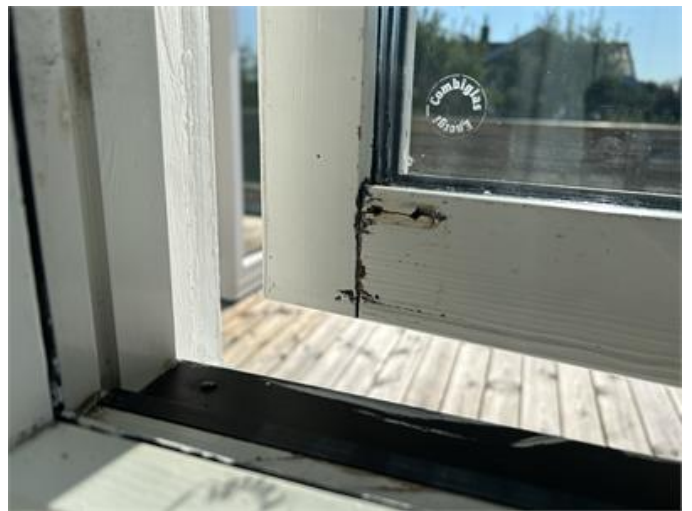
| Besiktningsresultat | | | | | |
|---|---|---|---|---|---|
| Sovrum 2 | | x | | | Fukktanvisning på fönster, sannolikt kondens relaterat. |

Fönster: Fukktanvisning på fönster i bl.a. sovrum 2, sannolikt kondens relaterat..

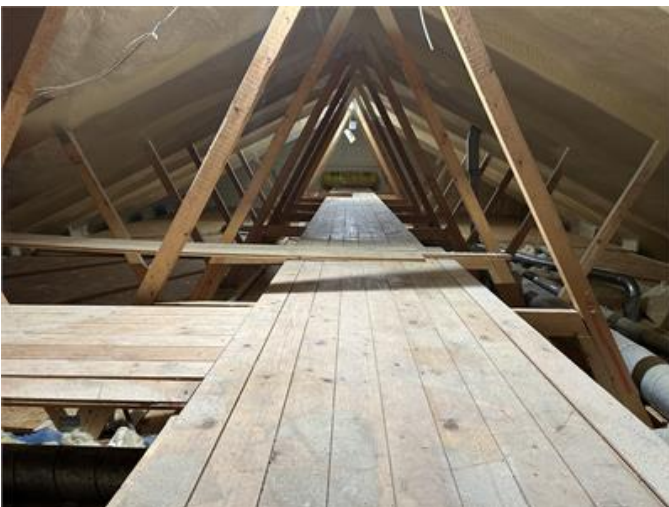
Nockvind: Översiktsbild.

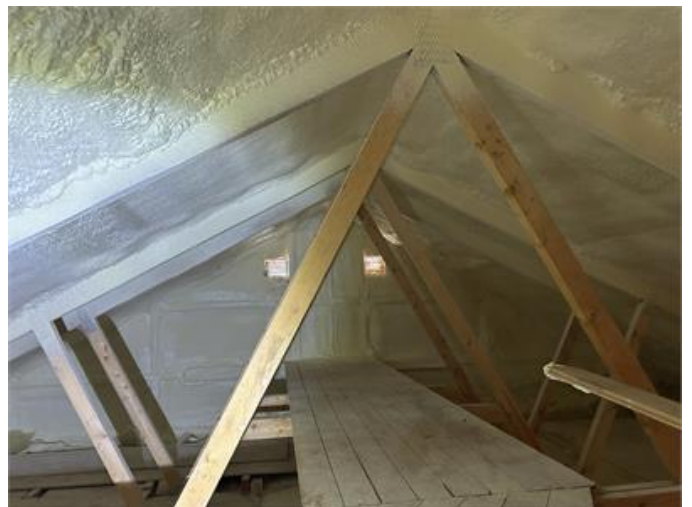
Nockvind: Översiktsbild.

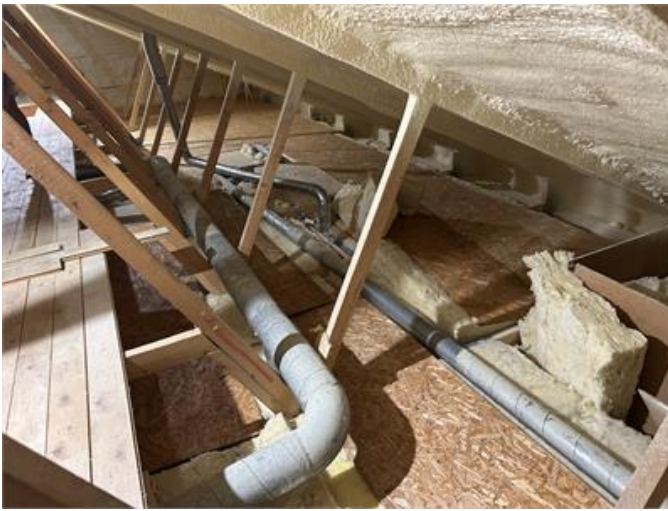
När ventilationsrör är oisolerade i kallställda utrymmen innebär det risk för kondensbildning invändigt i röret, som via otätheter i skarvar kan orsaka fuktrelaterade skador i underliggande konstruktioner.

Nockvind: Oisolerade rör förekommer i utrymmet.

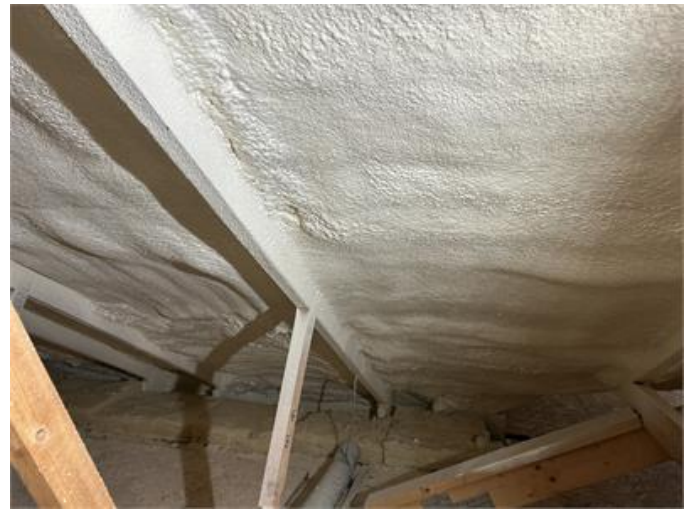
Det är allmänt känt inom byggbranschen att sprayskum som applicerats direkt på underlagstaket (särskilt utan korrekt ventilation) kan innebära betydande risker för angränsande konstruktioner — inklusive fuktskador, försvårad inspektion och minskad livslängd på konstruktionen.

Nockvind: Oklart om det finns luftspalt mellan spray isolering och underlagstaket.

Vidare rekommenderas generellt gavel- och takfotsventilation på vindsutrymmen.

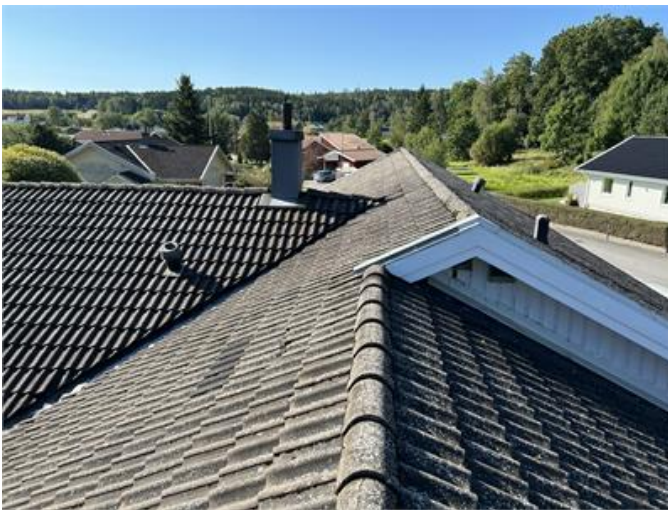
Tak: Översiktsbild.

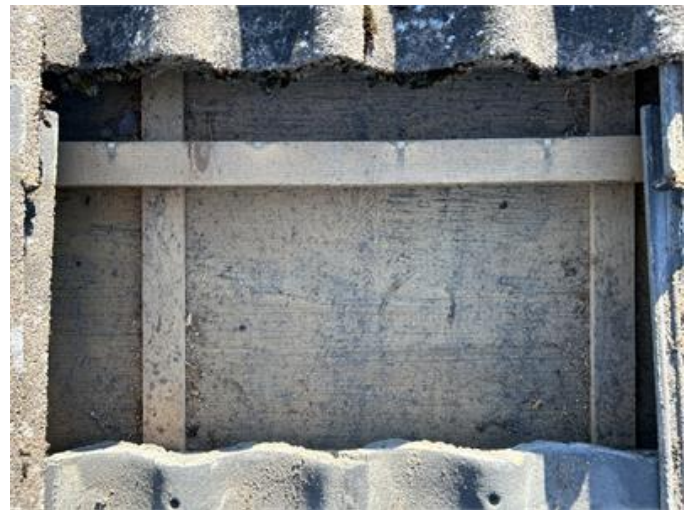
Då underlagstaket består av träfiberskivor utan yttre täckning av papp finns risk att regn/snö tränger in i skarvar och andra otätheter vid ogynnsam väderlek och orsaka fuktrelaterade skador på skivorna och i värsta fall vidare ner i konstruktionen. Det är därmed extra viktigt att löpande kontrollera att takpannorna är hela och ligger rätt.

Tak: Underlagstaket har ingen täckning av underlagspapp.

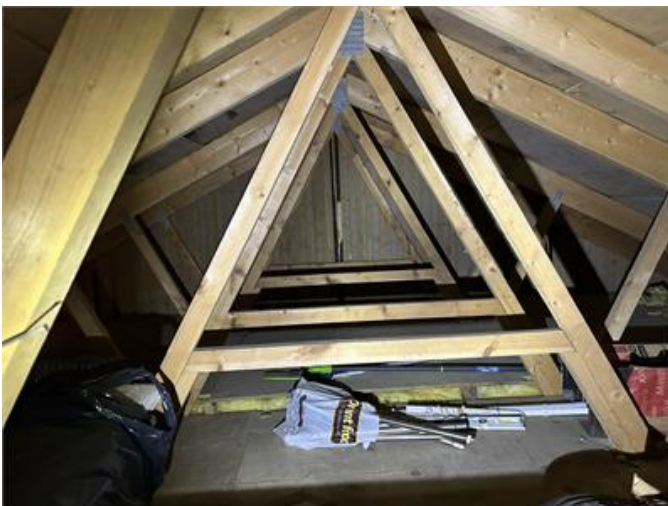
Garagenockvind: Översiktsbild.

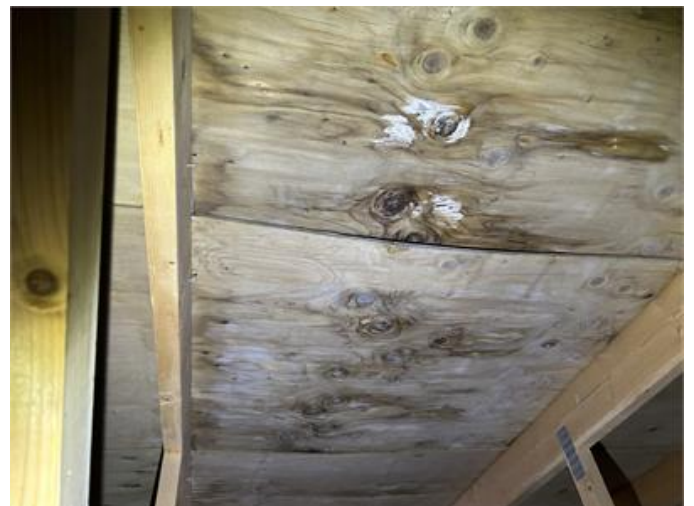
| Besiktningsresultat | | | | | |
|---|---|---|---|---|---|
| Nockvind | | X | | | Fuktanvisningar och mikrobiell påväxt på underlagstaket noteras, sannolikt pga trasig betongpanna. |

Garagenockvind: Underlagstaket har Fukktanvisning samt mikrobiell påväxt.

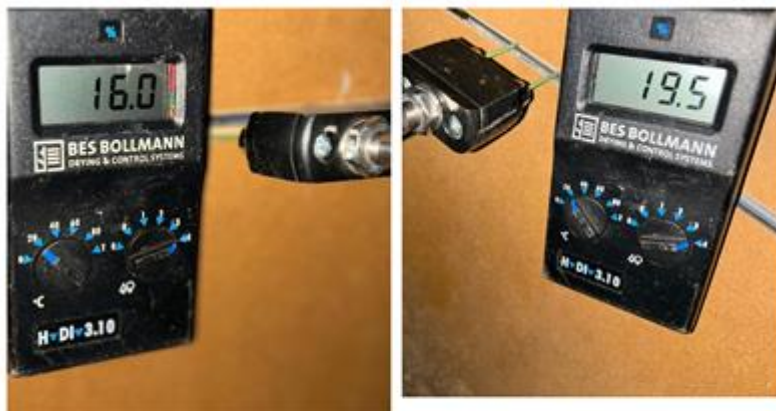
Kontroll av konstruktionen utfördes genom stickprovsmässig fuktmätning i golvreglar.
