**Fastighetsuppgifter**

Björkeberg 1:80

Krokusvägen 10

| Uppdragsnummer | G34723 |

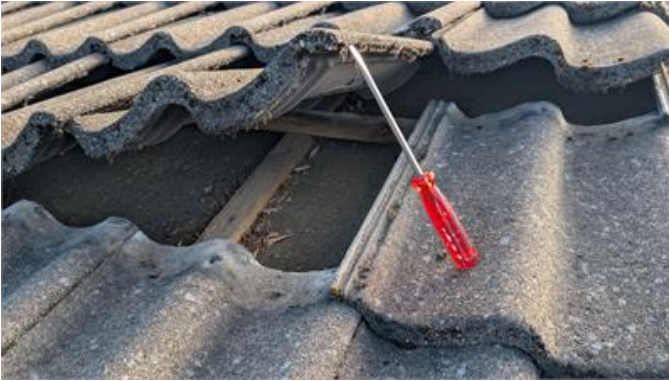
**Tak:** Taket har äldre standard och takpappen och takpannornas tekniska livslängd anses vara passerad, se även info på protokollets sida 10 Pos. 2. Stickprovskontroll av undertak visade spår efter periodvis fuktpåverkan i läkt och papp. Den svaga lutningen på takkonstruktionen anses vara en bidragande orsak att vatten letar sig förbi yttertak periodvis. Det bör planeras för ett takbyte.

Tak: Stickprovskontroll av undertak visade spår efter periodvis fuktpåverkan i läkt och papp. Den svaga lutningen på takkonstruktionen anses vara en bidragande orsak att vatten letar sig förbi yttertak periodvis. Det bör planeras för ett takbyte.

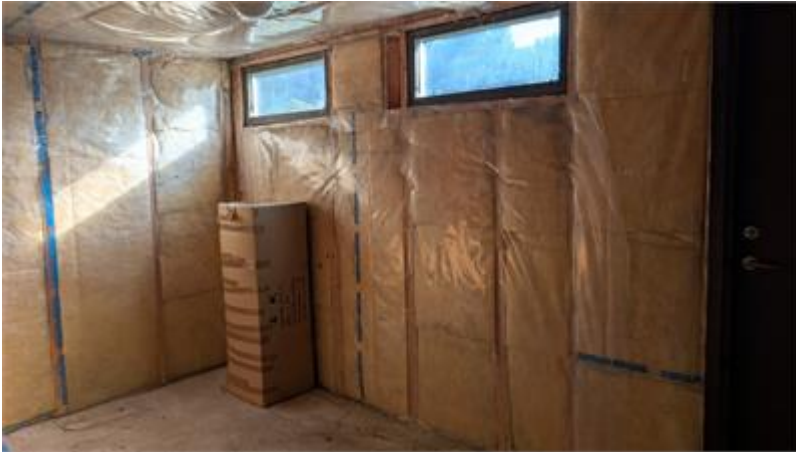
| Byggnadsdel | Garage |

**Garage:** Fasaden är i behov av underhåll och byte av fuktskadad träpanel. Missfärgning förekommer mellan isolerglas. Garageport är fuktpåverkad och panelbrädor vridits sig. Yttertak består av äldre takkonstruktion med gummiduk klätt med singel. Invändigt har regelstommen isolerats och att diffusionplast monteras men ännu inga skivbeklädnader på väggar och ta sedan byggnation. Det förekommer spår efter rinnande vatten i platen anslutande till stuprör och samt lokala missfärgningar i isolering. Se även Bilaga 1 för kontroll av valda konstruktioner.

Kontroll av konstruktion visade fuktpåverkan i nedre delar av väggkonstruktion samt fuktkvot över 28 % i motgjuten syllregel. Det kritiska gränsvärdet för mikrobiell tillväxt brukar anges till ca 17% fuktkvot (FK).

Vidare statuskontroll rekommenderas gällande orsak och omfattning. Se även text i kommentar/riskanalys.

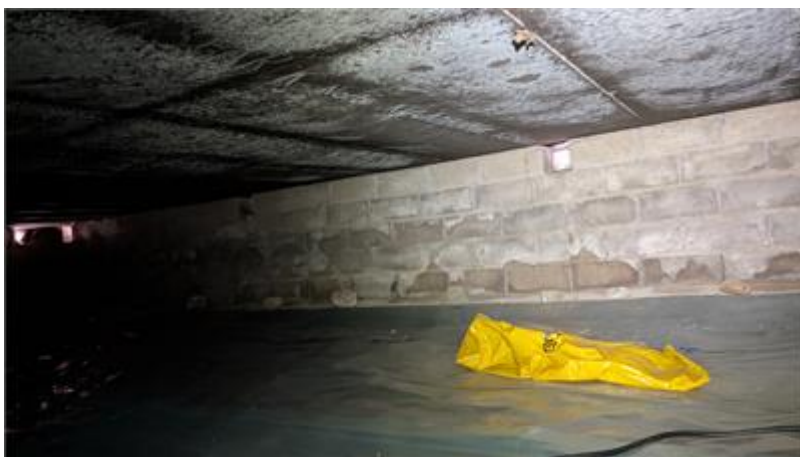
| Byggnadsdel | Krypgrund |

**Krypgrund:** En krypgrund är en riskkonstruktion med avseende på fukt- och mikrobiella skador. Mikrobiell påväxt har noterats och en fortsatt teknisk undersökning rekommenderas därför, se även info på protokollets sida 11 Pos. 10. Vanligaste åtgärd att montera en krypgrundsavfuktare med undertrycksfunktion. Se även Bilaga 2 för kontroll av valda konstruktioner.

En krypgrund är en riskkonstruktion med avseende på fukt- och mikrobiella skador. Kontroll av konstruktion visade fuktkvoter på 20% i bottenbjälklaget. Det kritiska gränsvärdet för mikrobiell tillväxt brukar anges till ca 17% fuktkvot (FK).

Fuktkvoten i en krypgrund växlar med årstiderna. I normalfallet är fuktbelastningen mot krypgrunden som högst under sommartid (juni-augusti) för att sjunka under vinterhalvåret.

Mikrobiell påväxt har noterats och en fortsatt teknisk undersökning rekommenderas därför, se även info på protokollets sida 11 Pos. 10. Vanligaste åtgärden är att montera en krypgrundsavfuktare med undertrycksfunktion.
