# Besiktningsprotokoll

Anticimex Försäkringsbesiktning i samarbete med Fastighetsbyrån

| Fastighetsadress:<br>Orkestervägen 34 | |

| Besiktningsdatum:<br>2025-08-22 | Protokollnummer:<br>69214195 |

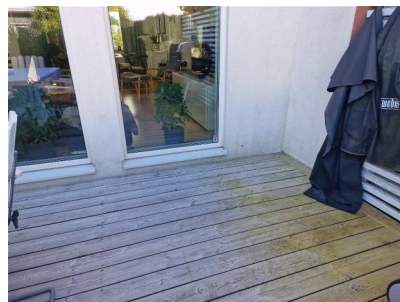
Trädäck har monterats upp mot fasad.

Eftersom fasadbeklädnaden avslutas nära trädäcket finns risk för att fukt från marken sugas upp i fasadens nederkant. Detta kan orsaka fuktrelaterade skador i fasadbeklädnaden och bakomliggande konstruktioner.

Tillse att löv/snö inte blir stående mot fasadbeklädnaden.

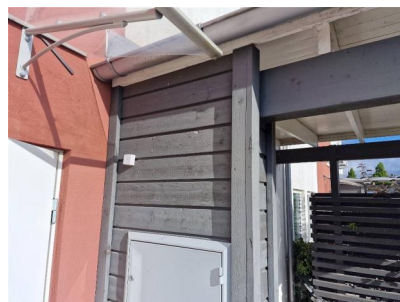
Fasadpanelen och trädetaljer på carport är i behov av målning/underhåll.

Fasadbeklädnad och träkonstruktioner där målningsbehov finns riskerar att få fukt- och rötskador på grund av sämre vattenavvisande förmåga. För att öka livslängden på fasadbeklädnaden rekommenderas målning och underhåll.

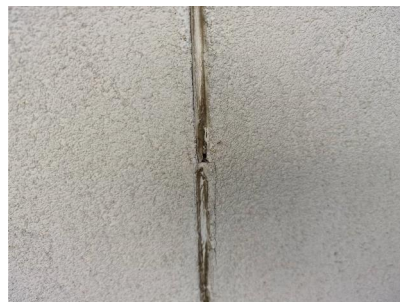
Rörelsefog mellan fastigheterna börjar bli uttorkad och mindre otätheter förekommer.

Otätheterna medför en ökad risk för att fukt tränger in bakom fasaden vilket i sin tur kan orsaka fuktskador.

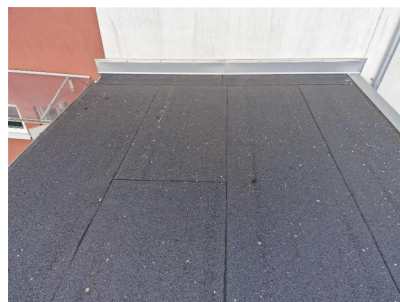
Takpappen på carport börjar närma sig slutet på sin tekniska livslängd, däremot har inga åldersrelaterade brister noterats.

Tätskiktet på ett platt/låglutande tak har enligt vår bedömning en begränsad livslängd. Eftersom takpappen är äldre har det ett minskat motstånd mot vattengenomträngning. Detta i sin tur kan leda till att takkonstruktionen drabbas av fuktskador.

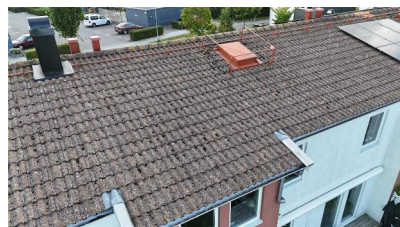
På grund av takets höjd har detta endast inspekterats via taklucka samt med drönare.

Inga brister har noterats.

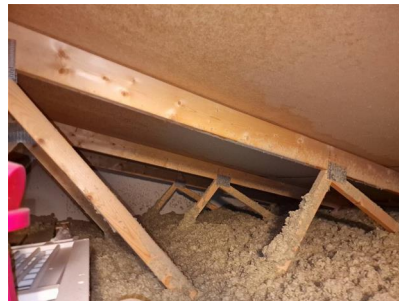
Underlagstaket består av träfiberskivor.

Eftersom underlagstaket består av träfiberskivor utan yttre täckning av papp under takbeklädningen, finns risk vid ogynnsam väderlek att regnvatten/snö tränger in i skivskarvar med läckage på vindsutrymmet som följd. Med tiden kan även träfiberskivorna drabbas av fuktskador.

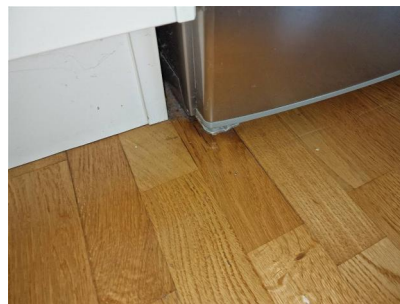
Mindre fuktpåverkan noteras på ytgolv vid kylskåp.

Vid besiktningstillfället förekom inga förhöjda fuktnivåer vid kylskåp.

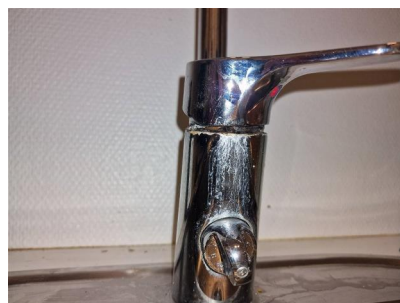
Blandare läcker ovan handfat.
