# Besiktningsprotokoll

Anticimex Försäkringsbesiktning i samarbete med Fastighetsbyrån

| Fastighetsadress:<br>Enerbacksgatan 29 | |

| Besiktningsdatum:<br>2025-08-21 | Protokollnummer:<br>69216508 |

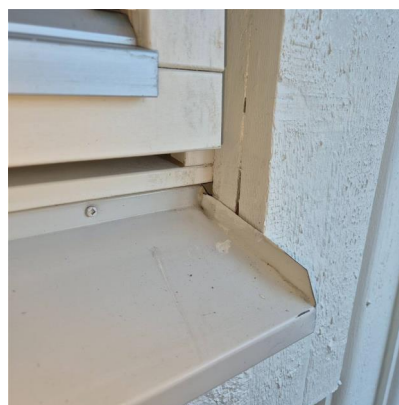
Fönsterbleck är otäta vid infästningar samt att gaveluppvik saknas på gavelfönstrets överbleck.

Eftersom fönsterblecken är otäta finns risk att vatten rinner in i väggen vilket i sin tur kan leda till fuktskador i väggkonstruktionen.

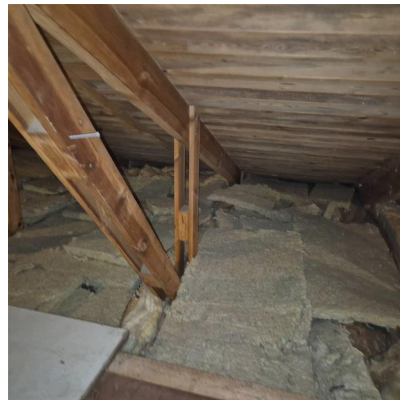
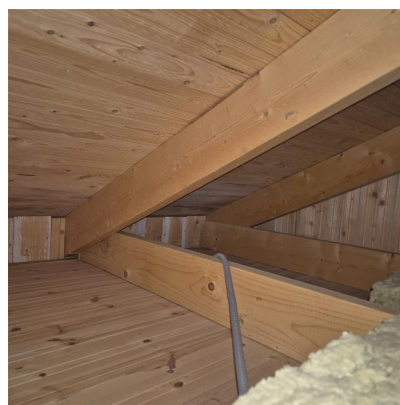
Mikrobiell påväxt finns på underlagstaket och gavelvägg på originalhuset.

Detta kan vara ett tecken på att vinden tillförs fukt inifrån bostaden. Observera att besiktning av bostadens ventilationssystem inte har ingått i uppdraget.

Lokala fuktfläckar noteras vid skorsten och avloppsluftare. dessa fuktindiekerades utan avvikelse.

Delar av isoleringen på originalhuset ligger något slarvigt utlagt.

För att komma tillrätta med detta kan fukttillförseln inifrån bostaden behöva minskas. Det kan göras genom att ventilationen i bostaden förbättras samt att eventuella otätheter i vindsbjälklaget (tak-/väggvinklar, taklucka med mera) tätas. Läs Anticimex faktablad om ouppvärmda vindsutrymmen för tips och råd.

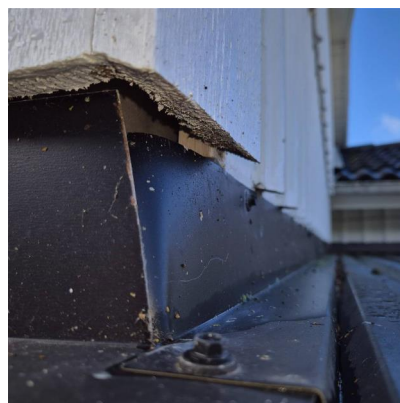
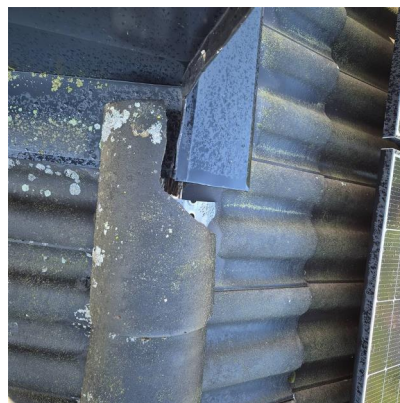
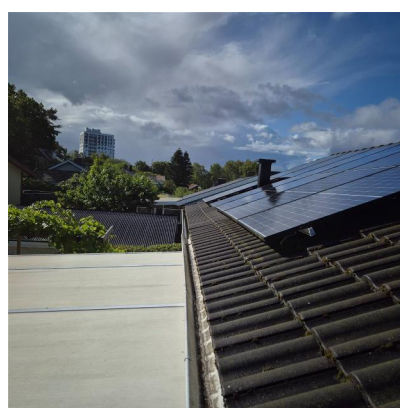
Anslutning mellan carportens tak och gavelvägg ansluts plåten mot underbrädan. Brister noteras även på bl.a att skorstenen då nockpannan ej är tillpassad, äldre rörgenomföring för expantionsrör finns, nocktätning saknas på entrétaket, samt att betongpannorna på entrétaket under takutsprång saknar täckande plåt.

Bristerna ovan medför risk för att regnvatten kan tränga in vilket i sin tur kan leda till mikrobiella skador i tak och väggkonstruktioner.

Lokal svacka noteras mellan övergång mot tillbyggnaden. Detta ses främst som estetiskt.

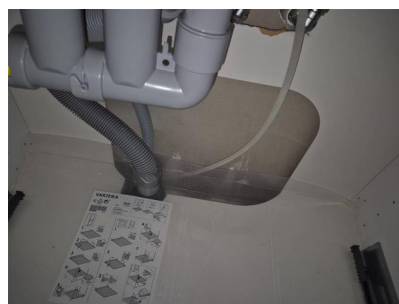
Slangar ligger bakom fuktskyddet.  
När slangar inte monterats i fuktskyddet är det svårt att upptäcka läckage från rörledningar. Vatten kan då tränga in i omkringliggande konstruktioner och orsaka fuktskador.

Mindre ojämnheter noterades mellan matplats och kök i övergång mot tillbyggnad. Ses främst som estetiskt.

För att upptäcka eventuella läckage, inkludera slangarna i fuktskyddet.
