# Besiktningsprotokoll

Anticimex Överlåtelsebesiktning av småhus - nivå 1

| Fastighetsadress:<br>Solbacken 33 | |

| Besiktningsdatum:<br>2025-06-17 | Protokollnummer:<br>69075408 |

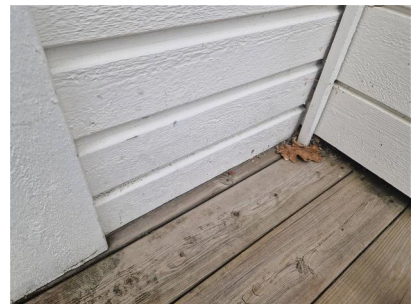
Fasadpanel avslutas nära altanrall (ytterst lokalt kring förråd).

Detta försvårar framtida underhåll/målning.

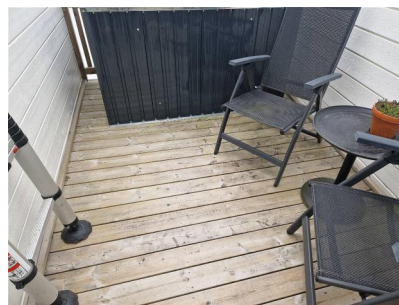
Taket under trall som utgör yttertak för underliggande förråd kunde inte besiktas då trallen döljer takets yta.

Vi rekommenderas att trätrallen demonteras/delas upp i sektioner för att underlätta och möjliggöra framtida inspektioner.

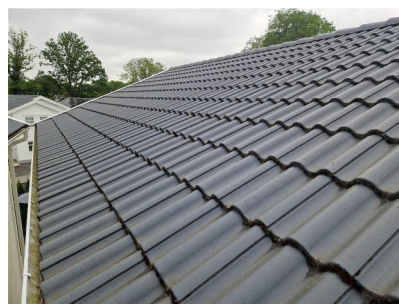
En begynnande mosspåväxt noteras på takpannor.

För att öka livslängden på taket rekommenderas att mossan tas bort från takpannorna.

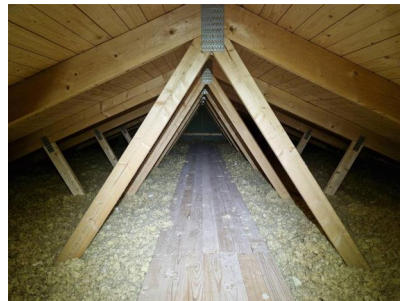
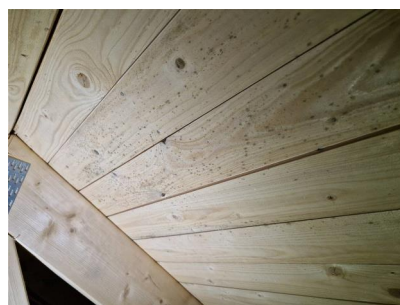
Mindre lokala ytor med mikrobiell påväxt finns på underlagstaket.

Detta bedöms vara äldre och sannolikt uppkommit vid byggnation. Det rekommenderas dock att berörda ytor hålls under uppsikt för att upptäcka eventuella förändringar.

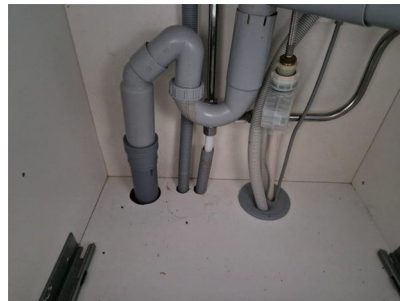
Fuktskydd finns inte i diskbänkskåp samt att anslutning till diskmaskin ej är fast förankrad.

Utan fuktskydd är det svårt att upptäcka läckage från rörledningar och slangar/kopplingar/slangklämmor som inte är fast monterade kan i sin tur leda till läckage och att vatten tränger in i omkringliggande konstruktioner med fuktskador som möjlig följd.

För att upptäcka eventuella läckage, installera ett fuktskydd samt montera fast diskmaskinens anslutningsslang.
