Ejdern 2

Torpavägen 12

| Uppdragsnummer | G34717 |
| Besiktningsdatum | 2025-08-22 |

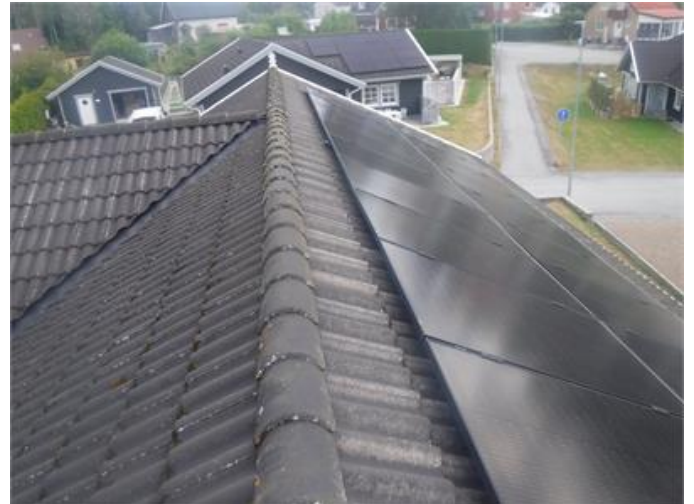
| Besiktningsresultat | | | | | |
|---|---|---|---|---|---|
| Tak | X | | | | Sadeltak klädda med betongpannor och bostadshuset har ett undertak av Masonit, carporten har ett undertak av trä och underlagsduk. |

Tak: Bostadshuset har ett sadeltak klätt med betongpannor och har undertak av Masonit, carporten har ett undertak av trä och underlagsduk.

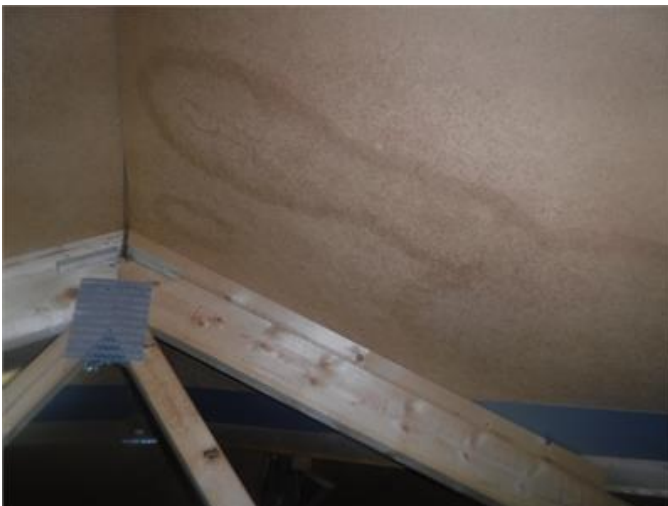
| Besiktningsresultat | | | | | |
|---|---|---|---|---|---|
| Vind/bostadshuset | | X | | | Det noterades spår av fuktrinträngningar på undertaket vid rörgenomföringar och under rännalsplåtar vilket kan anses vara normalt och kan ske vid viss väderlek. |

Vind/bostadshus: Det noterades spår av fuktrinrängningar på undertaket vid rörgenomföringar och under rännalsplåtar vilket kan anses vara normalt och kan ske vid viss väderlek.

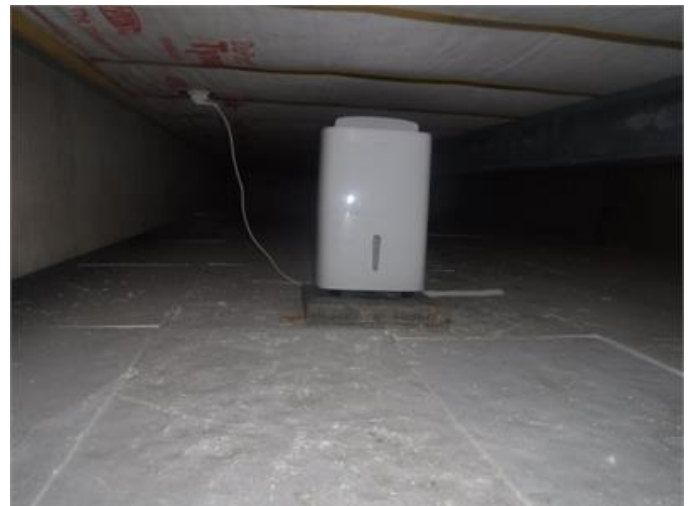
| Besiktningsresultat | | | | | |
|---|---|---|---|---|---|
| Krypgrund | | X | | | Huset är uppbyggt på en varmgrund, se vidare under kommentarer och riskanalys på sida 4. |

En modern varmgrund är en krypgrund som är isolerad för att hållas varm och räknas ej som någon konventionell riskkonstruktion. Tanken är att klimatet i grunden skall påminna om det som finns i boutrymmet. När man bygger hus med varmgrund isoleras bjälklaget mindre och merparten av isoleringen placeras mot marken och grundmuren. Grunden bör dock regelbundet kontrolleras. Det finns en kondensavfuktare i grunden som också behöver kontrolleras.

Krypgrund: Huset är uppbyggt på en varmgrund, se vidare under kommentarer och riskanalys på sida 4.

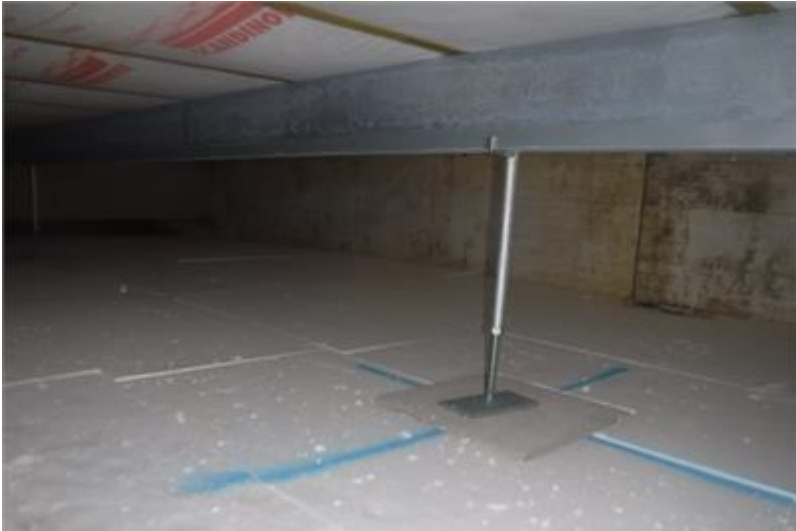
Kontroll av konstruktion visade fuktkvot på ca 12% i undersida av bottenbjälklaget. Det kritiska gränsvärdet för mikrobiell tillväxt brukar anges till ca 16-17% fuktkvot (FK).
