Kalleberga 2:31

Kallebergavägen 139

Uppdragsnummer	G34728
Besiktningdatum	2025-08-22
Besiktningföretag	OBM Kronoberg AB
Besiktningförrättare	Jonas Håkansson
Närvarande	Fastighetsägare
Giltig till och med	2026-08-21

Byggnadsbeskrivning 1-planshus	Byggnadsår 2008
Till eller ombyggnad	Övrigt

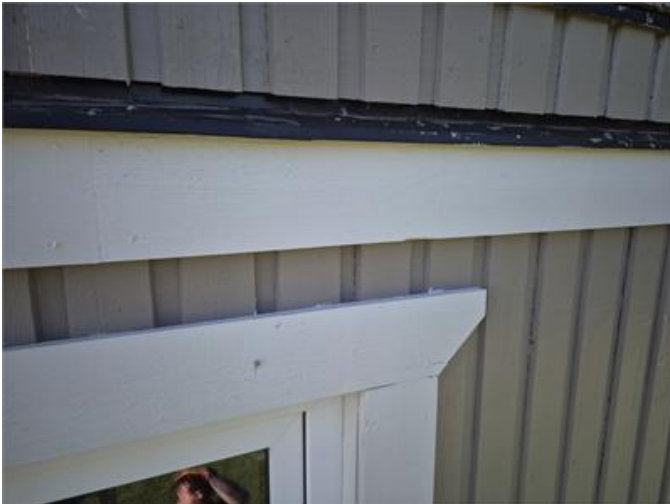
Det förekommer inget droppbleck över utsatt fönsterparti gavelsida. Droppbleck har som funktion att leda bort regnvatten så att vattnet inte rinner bakom brädor och mot fönster.

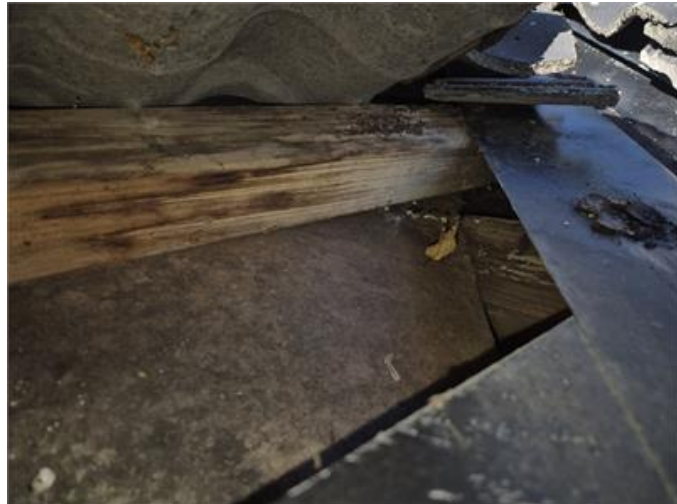
Rännalsplåtar är bristfälligt utförda till tak över entrén. Spår förekommer på läkt efter vatten som runnit över/förbi plåtarna.

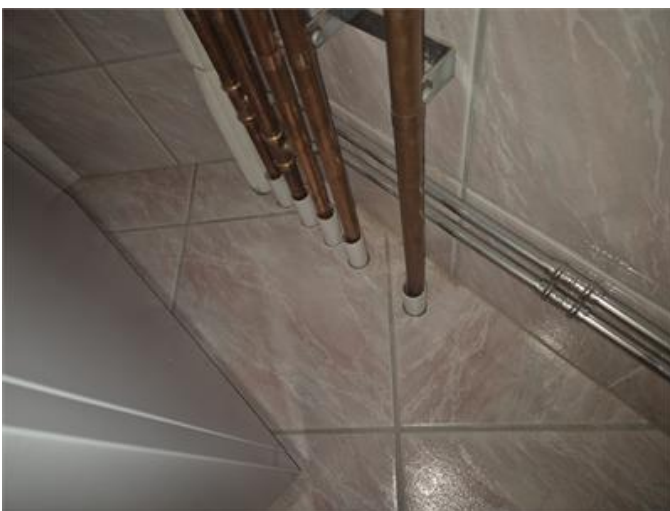
Otäta rör genomförningar i golv i dusch/tvätttrum.

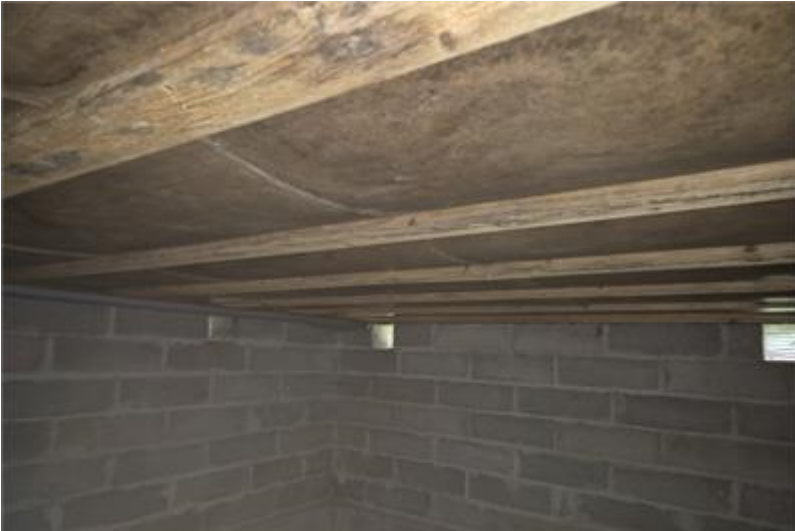
Kontroll av konstruktion visade fuktkvoter på 15-16% i bottenbjälklaget. Risk för mikrobiell tillväxt föreligger om fuktkvoten ligger runt 16-17% och däröver.
