# Besiktningsprotokoll

Anticimex Försäkringsbesiktning i samarbete med Fastighetsbyrån

| Fastighetsadress:<br>Grytgölsvägen 8 | |

| Besiktningsdatum:<br>2025-08-21 | Protokollnummer:<br>69210126 |

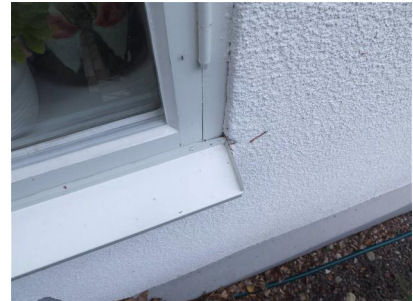
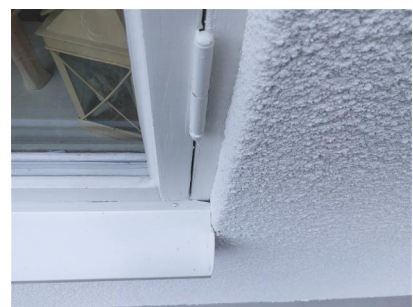
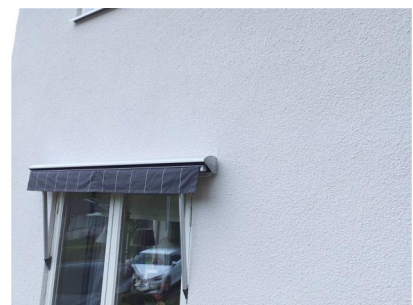
### Utvändigt / Fönster

Några enstaka fönsterbleck är otäta vid infästningar.

Eftersom fönsterblecken är otäta finns risk att vatten rinner in i väggen vilket i sin tur kan leda till fuktskador i väggkonstruktionen.

Litet putsläpp finns intill fönsterbleck samt liten spricka i putsen vid markis på gaveln.

Rekommenderas att tätas för att minska risken för frysskada.

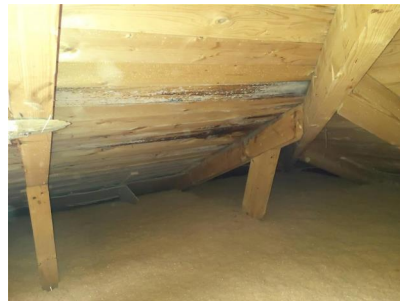
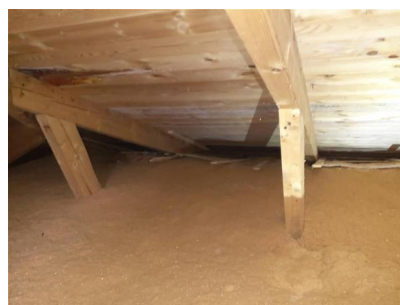
### Utvändigt / Vind

Viss mikrobiell påväxt finns på underlagstaket.

Detta fanns redan innan nuvarande fastighetsägare tillträdde enligt uppgift.

Detta kan vara ett tecken på att vinden tillförs fukt inifrån bostaden. Observera att besiktning av bostadens ventilationssystem inte har ingått i uppdraget.

Vinden är tilläggsisolerad.

Vid kontroll av vinden uppmättes fuktvärden under kritisk fuktnivå för mikrobiell tillväxt.

Fuktkvoten i underlagstak/takbjälkar uppmättes till 8 %. Risk för mikrobiell tillväxt föreligger om fuktkvoten överstiger 17%.

Rekommenderar dock att hålla koll på detta framförallt under kalla perioden på året och med fördel kan konturerna ritas in för att lättare hålla koll.

För att komma tillrätta med detta kan fuktillförseln inifrån bostaden behöva minskas. Det kan göras genom att ventilationen i bostaden förbättras samt att eventuella otätheter i vindsbjälklaget (tak-/väggvinklar, taklucka med mera) tätas. Läs Anticimex faktablad om oppvärmda vindsutrymmen för tips och råd.

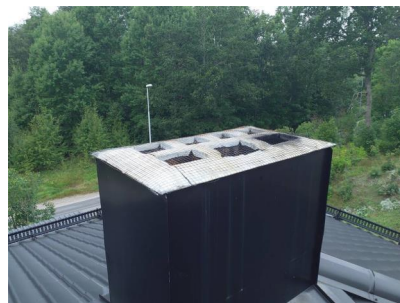
### Utvändigt / Skorsten

Skorstenen saknar väderskydd.

Väderskydd kan monteras för att skydda mot nederbörd som annars kan orsaka fuktskador och frostsprängning i skorstenen/ murstocken.

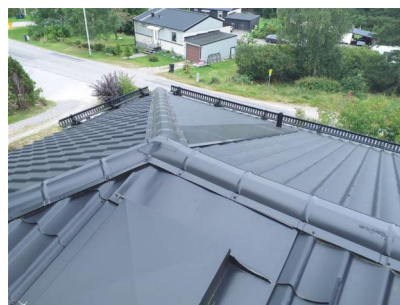
### Utvändigt / Tak

Inget att notera.

Tak besiktat från takstege.

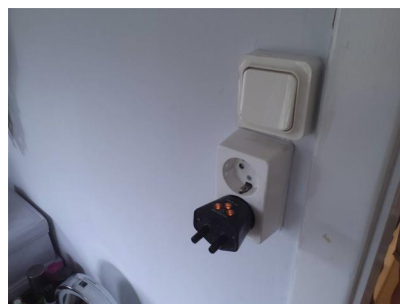
### Huset / Allmänt

Funktionskontroll av jordade eluttag.

Vid stickprovskontroll av jordade eluttag noterades felkopplingar i vissa utrymmen.

Kontakta en elektriker för kontroll och åtgärd.

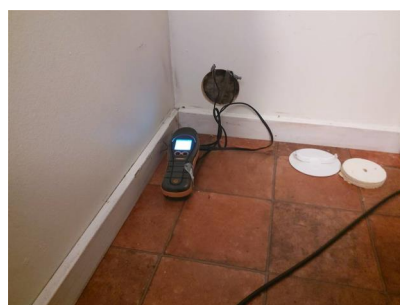
### Entréplan / Allmänt

Vid kontroll av konstruktion uppmättes fuktvärden under kritisk nivå för mikrobiell tillväxt.

Grundläggningen består av en betongplatta på mark utan underliggande isolering och med ett uppreglat golv samt påreglade källarväggar.

Fuktkvoten uppmättes till 15% mot yttervägg via ett tidigare 70mm provhål.

Risk för mikrobiell tillväxt föreligger om fuktkvoten överstiger 17%.

Befintlig golvkonstruktion och eventuella väggsyllar riskerar att drabbas av fuktskador på grund av naturlig fuktpåverkan. Detta i sin tur kan leda till mikrobiella skador (angrepp av mikroorganismer) som kan resultera i att mikrobiell lukt sprids till boendemiljön. Om väggsyllarna är tryckimpregnerade kan även en kemisk lukt förekomma.

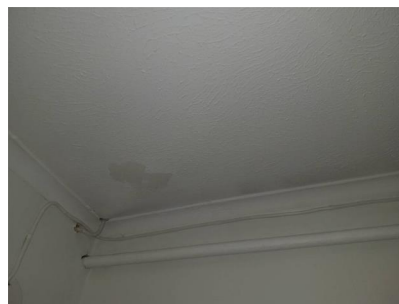
### Entréplan / Sovrum 1

Mindre missfärgning finns i tak, detta är äldre enligt uppgift och oförändrad.

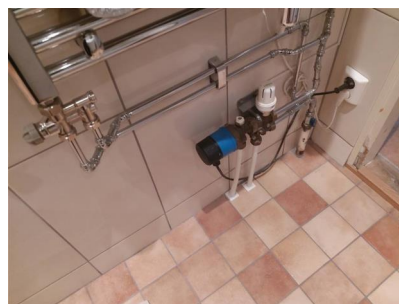
### Entréplan / Badrum/Wc

Anmärkningar i utrymmet som innebär en risk ur fuktsynpunkt.

- Rör genomföringar finns i golv.

Fuktindikering i utrymmet gav inga förhöjda fuktindikationer.

- Ett skvallerrör eller vattenlarm kan med fördel monteras där vattenmätaren sitter, detta för att lättare upptäcka ett eventuellt smyggläckeage.

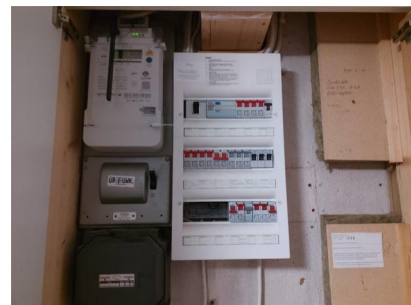
### Entréplan / Tvättstuga

Gjutjärnsbrunn finns i utrymmet.  
Det finns risk att golvbrunnen rostar sönder med fuktskador som följd.

El golvvärmen är ur funktion.

Fuktindikering utan anmärkning i anmärkning.

El-centralen har jordfelsbrytare.
