**Fastighetsuppgifter**

Stenbokärr 1:4

Björbobacken 12

| Uppdragsnummer | O28958 |

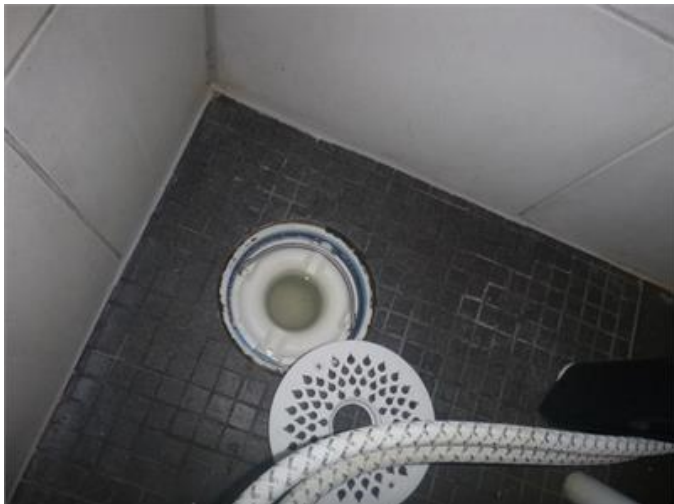
| Besiktningsresultat | | | | | |
|---|---|---|---|---|---|
| Badrum | | X | | | Våutrymmet är av äldre standard/datum. Utrymmets golvbrunn är placerad för nära vägg. Tätskiktet sticker fram under klämringen i utrymmets golvbrunn. Golvfallet är bitvis bristfälligt. Klinkerram finns inte runt golvbrunnen. Se kommentar/riskanalys. Bild 1 (Badkar finns i utrymmet). |

I våtutrymmen skall golv- och väggytor ha vattentäta skikt. Om det saknas, är av äldre modell eller om det har brister i dess funktion, finns det en risk att fukt kan tränga in i bakomvarande konstruktioner och orsaka skador som kan påverka byggnaden negativt.

Bilden visar golvbrunn där brister förekommer.

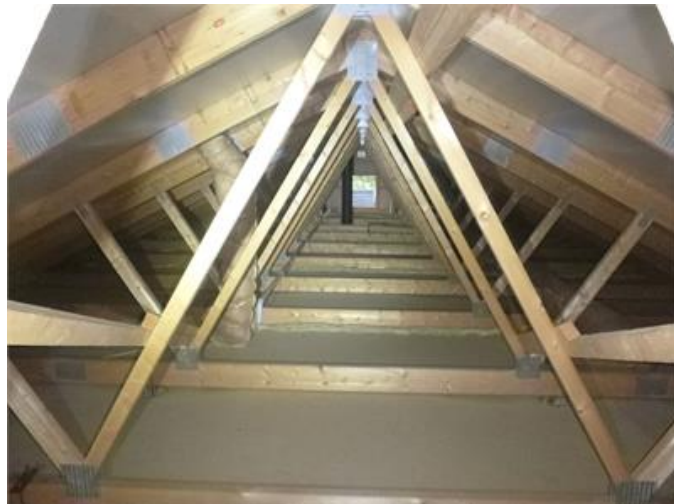
| Besiktningsresultat | | | | | |
|---|---|---|---|---|---|
| <b>Vind</b> | | X | | | Underlagstaket består av plastfolie, se kommentar/riskanalys. Bild 2 |

Då underlagstaket består av plastfolie finns risk att regn/fukt/skräp tränger in i skarvar och andra otätheter vid ogynnsam väderlek med läckage på vindsutrymmet som följd. Detta kan påverka byggnaden negativt.

Bilden visar vy av vind.

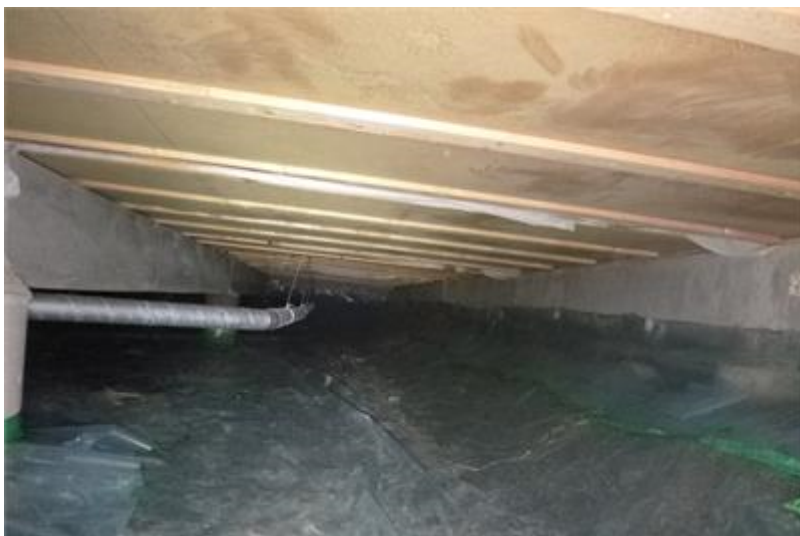
| Besiktningsresultat | | | | | |
|---|---|---|---|---|---|
| <b>Krypgrund</b> | | X | | | Byggnaden är uppförd över en krypgrund. Fuktkvotsmätning är utförd, se vidare kommentar/riskanalys samt bilaga kontroll av konstruktion. |

Det kritiska gränsvärdet för mikrobiell tillväxt är ca 17% fuktkvot i trä.

Vid kontroll av konstruktion mättes fuktkvoter stickprovsvis i trossbottens undersida till mellan 11- 12% fuktkvot. Mikrobiell påväxt förekommer i utrymmet. En sorptionsavfuktare är installerad i utrymmet.

Vid kontroll av konstruktion uppmättes fuktkvoter under det kritiska gränsvärdet för mikrobiell tillväxt. En sorptionsavfuktare är installerad i utrymmet, det är viktigt att service/underhåll utförs regelbundet på anläggningen för att bibehålla ett bra klimat i utrymmet.
