# Besiktningsprotokoll

Anticimex Överlåtelsebesiktning av småhus - nivå 1

| Fastighetsadress:<br>Björsvägen 95 | |

| Besiktningsdatum:<br>2025-07-02 | Protokollnummer:<br>69088046 |

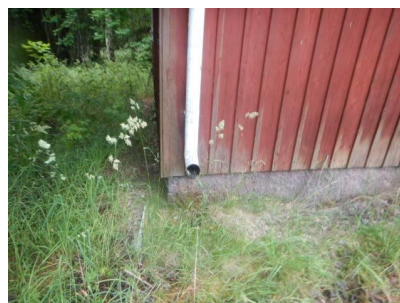
Marken lutar mot huset, gropar mot grundmur noterades.

Detta innebär en ökad fuktbelastning mot grunden vilket i sin tur kan orsaka fuktskador i huset.

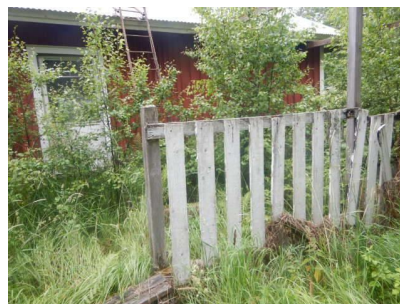
Växter finns i anslutning till byggnaden.

När det finns rabatter och växter nära byggnaden finns risk att fukt stannar kvar i väggarna. Detta kan i sin tur orsaka invändiga fuktskador. Växternas rötter kan också skada grundmuren och sätta dräneringsledningen ur funktion.

Området närmast huset rekommenderas att vara fritt från växtlighet.

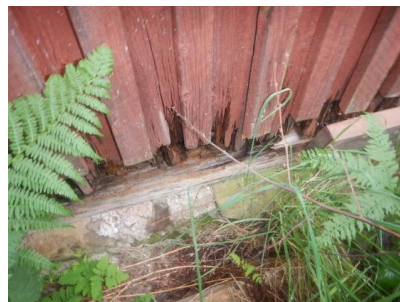
Rötskador finns i fasadpanelen.

Rötskador i fasaden är ett tecken på bristande fuktskydd/hög fuktpåverkan, som även kan leda till fuktrelaterade skador i bakomliggande konstruktioner.

Vi rekommenderar en fördjupad undersökning för att bedöma orsak och omfattning.

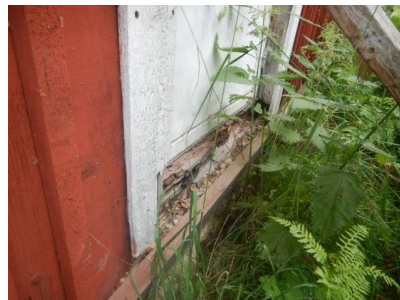
Rötskador finns i dörrkarm/tröskel.

Vi rekommenderar en fördjupad undersökning för att bedöma orsak och omfattning.

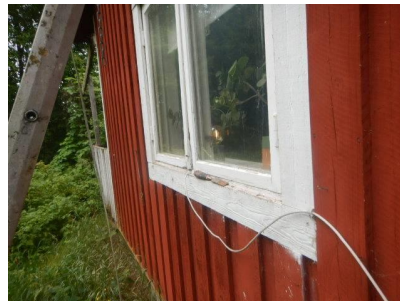
Fönster är i behov av målning/underhåll/byte.

Fönsterbågar och fönsterkarmar där målningsbehov finns riskerar att få fukt- och rötskador på grund av sämre vattenavvisande förmåga.

För att öka livslängden på fönster rekommenderas målning och underhåll.

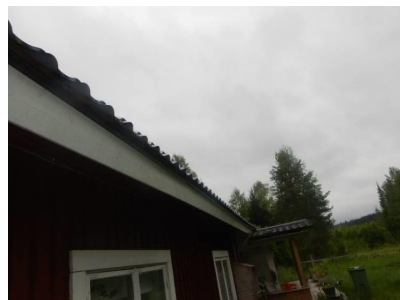
Hängränna saknas.

När hängrännor saknas utsätts fasad och grund för ökad fuktbelastning, vilket i sin tur kan leda till fuktskador i bakomliggande konstruktioner.

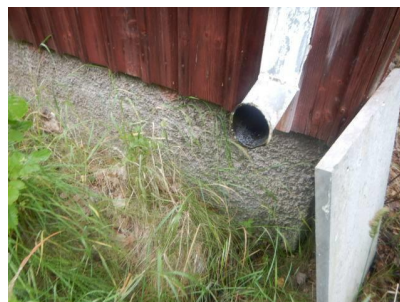
Stuprör avslutas nära husliv.

Stuprör som avslutas intill husliv (ovan mark) kan medföra en ökad fuktbelastning på grundmur/sockel med fuktrelaterade skador som följd.

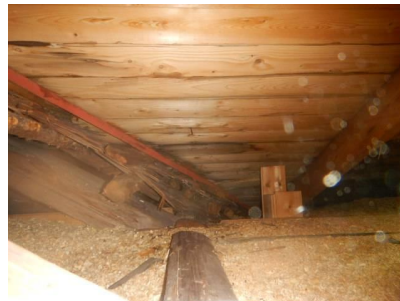
Underlagstaket har fuktfläckar.  
Fläckar kan vara ett tecken på läckage.  
Några av fuktfläckarna kunde inte fuktmätas då det saknas landgångar.

En fördjupad undersökning rekommenderas för att bedöma orsak och omfattning.

Kontakta takläggare för kontroll av taket.

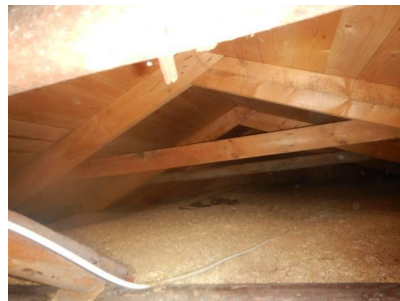
Vindsutrymmet saknar landgångar.

Vindsutrymmet kunde inte besiktas helt eftersom landgångar saknas.  
Vi rekommenderar en kompletterande besiktning när landgång  
monterats.

Överlag ser vindsutrymmet bra ut men hela utrymmet är inte besiktat.

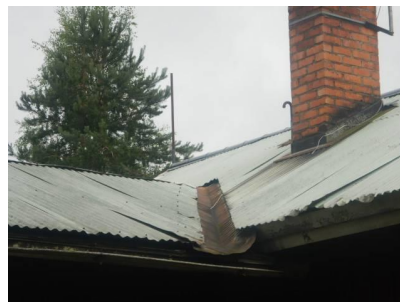
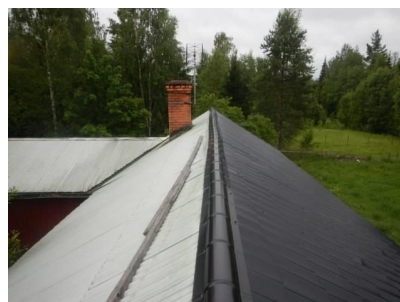
Skador finns på plåttaket.

Brister i det utvändiga plåttaket kan bero på olika saker. Exempelvis  
otätheter, rost, skador etc.

Äldre läckage noterades vid rännal.

Vi rekommenderar en fördjupad undersökning för att bedöma orsak och  
omfattning.

Kontakta takläggare för kontroll och åtgärdsförslag.

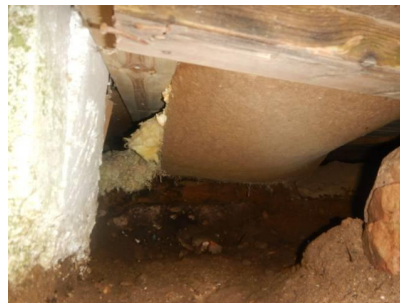
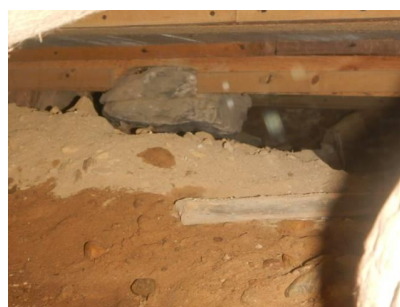
Torpargrunden är ej besiktningsbar på grund av låg höjd.

Torpargrunder med bjälklag av organiskt material har ofta fuktskador på grund av naturlig fuktpåverkan. Detta kan resultera i mikrobiella skador (angrepp av mikroorganismer) och, i värsta fall, rötskador. Mikrobiell lukt kan då spridas till boendemiljön. Grunden har inte kunnat besiktigas eftersom den inte är krypbar.

Vid ingång under hus har blindbotten rasat ner.

Vi rekommenderar en fördjupad undersökning för att ta reda på om skador finns och bedöma orsak och omfattning.

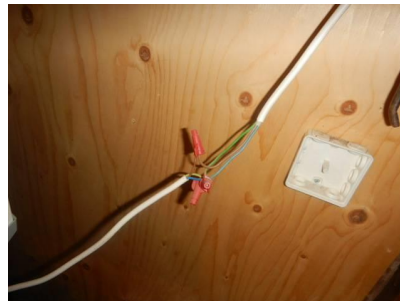
Elinstallationen i huset har enligt vår bedömning uppenbara brister.

Elinstallationen i huset är en säkerhetsrisk som kan orsaka både personskador och brand. Observera att besiktning av bostadens elsystem inte har ingått i uppdraget.

Kontakta en elektriker för kontroll och åtgärd.

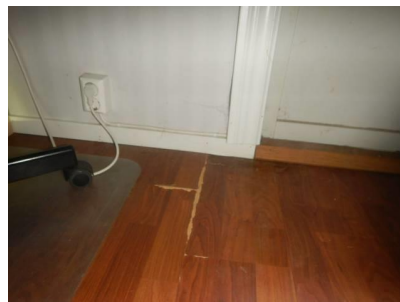
Golv är ojämna/sviktar/lutar.  
Formförändringar noterades och förhöjda fuktvärden uppmättes i golv.

Vi rekommenderar en fördjupad undersökning för att bedöma orsak och omfattning.

Kontakta fackman inom byggnation för kontroll av omfattning och åtgärdsförslag.

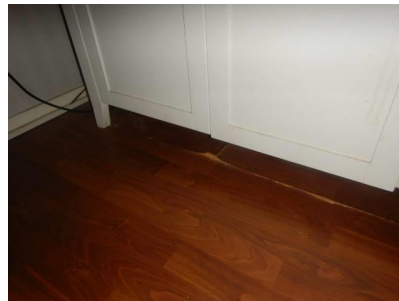
Golv är ojämna/sviktat/lutar.

Vi rekommenderar en fördjupad undersökning för att bedöma orsak och omfattning.  
Se Allrum.

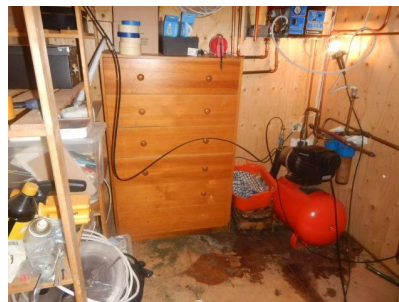
Golvet är fuktskadat.

Den upptäckta fuktskadan kan vara ett tecken på en tidigare eller en pågående fuktskada.

Vi rekommenderar en fördjupad undersökning för att bedöma orsak och omfattning.  
Kontakta aktuellt försäkringsbolag för kontroll av omfattning och om skadan är ersättningsbar.

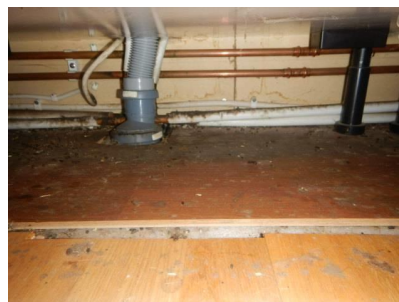
Golv är ojämna/sviktat/lutar.

Vi rekommenderar en fördjupad undersökning för att bedöma orsak och omfattning.

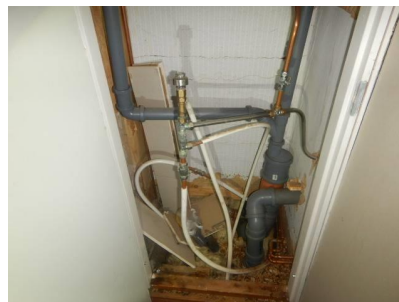
Vattenrör är inte fixerade.

När vattenrör inte är fixerade kan kopplingarna lossna pga vibrationer med läckage som följd.

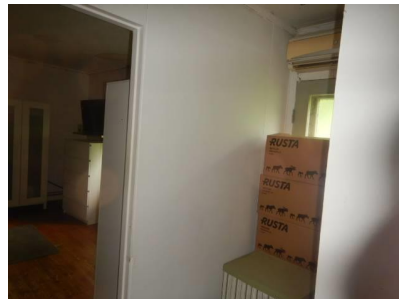
Golv är ojämna/sviktar/lutar.

Vi rekommenderar en fördjupad undersökning för att bedöma orsak och omfattning.

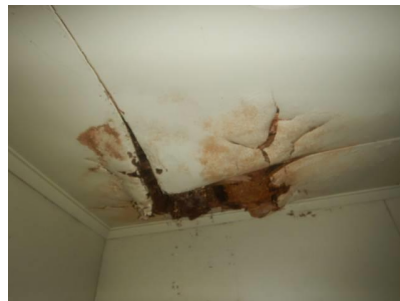
Taket har fuktskador.  
Rötskador noterades och renoveringsbehov finns.  
Inga förhöjda fuktindikationer uppmättes vid besiktningen vilket tyder på att skadan är äldre.

Kontakta fackman inom byggnation för kontroll av omfattning och åtgärdsförslag.

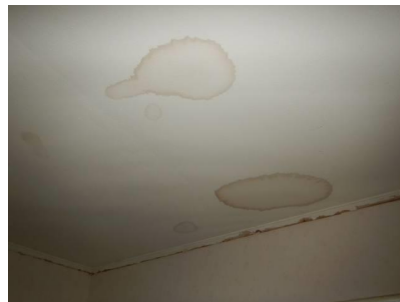
Fuktfläckar noterades i tak och på vägg.  
Inga förhöjda fuktvärden uppmättes vid besiktningen.

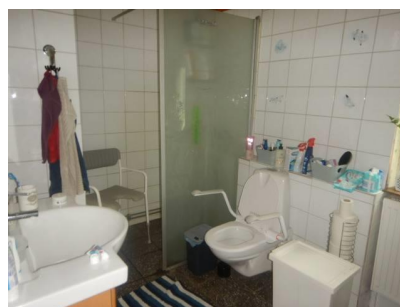
Badrummet har brister i utförandet.

Eftersom badrummet inte är fackmässigt\* utfört finns risk för fuktskador.  
Observera att risken angående fackmässigt utförande gäller hela utrymmet.

Ångspärr mot tak saknas.  
Kakel har spruckit vid infästning av wc.  
Våtrumsfläkt saknas.  
Golvlutning mot brunnen är bristfälligt utfört.

Rekommenderar att planera för renovering.

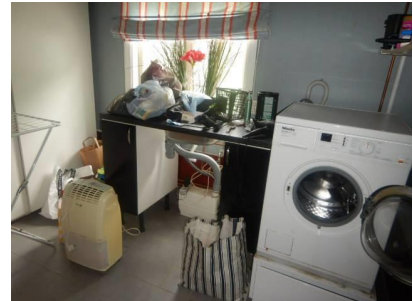
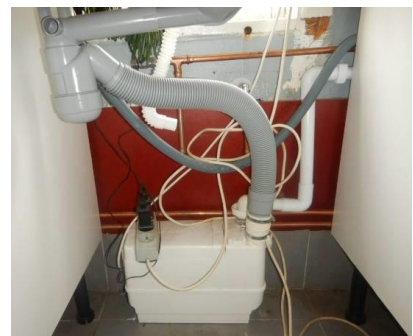
Golvbrunn finns inte i utrymmet.

I denna typ av utrymme bör en golvbrunn finnas. Avsaknaden utgör en ökad risk för fuktskador i omkringliggande konstruktioner.

Vatten pumpas via plaströr med skarvar ovan innertak.
