**Fastighetsuppgifter**

Rädisan 5

Luzernvägen 10

| Uppdragsnummer | G34719 |

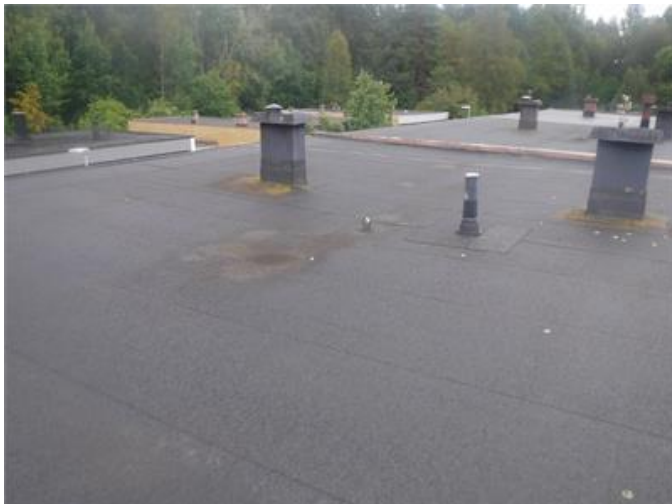
| Besiktningsresultat | | | | | |
|---|---|---|---|---|---|
| Tak | | X | | | Huset har ett låglutande tak med en takbeklädnad av takpapp. En sådan takbeklädnad kräver regelbunden tillsyn och underhåll. |

Tak/bostadshuset: Huset har ett låglutande tak med en takbeklädnad av takpapp. En sådan takbeklädnad kräver regelbunden tillsyn och underhåll.

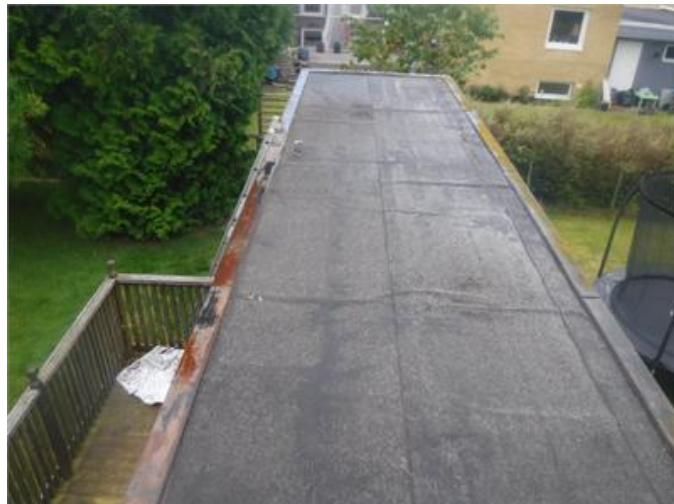
| Besiktningsresultat | | | | | |
|---|---|---|---|---|---|
| | | | X | | Taket på förrådsdelen är äldre och i behov av underhåll/byte. Det finns veck i beklädnaden, rostiga plåtdetaljer. Ta kontakt med fackman för vidare bedömning och åtgärder. |

Taket på förrådsdelen är äldre och i behov av underhåll/byte. Det finns veck i beklädnaden, rostiga plåtdetaljer. Ta kontakt med fackman för vidare bedömning och åtgärder.

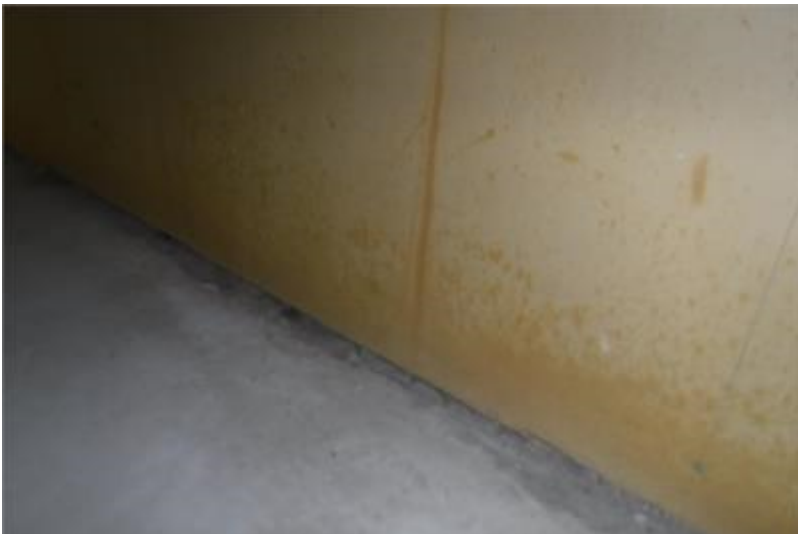
I suterrängplanet finns flytande golvbeklädnader på betongplattan och någon påreglad motfylld yttervägg i trappförrådet som är fuktpåverad (se i bilagan på sida 6). Det noterades spår av fuktinträngning på insidan av yttervägg med vävtapet.

Kontrollen gjordes i trappförrådet mot påreglad yttervägg.

Kontroll av konstruktion visade fuktkvot på ca 18% i regel till påreglad yttervägg. Det kritiska gränsvärdet för mikrobiell tillväxt brukar anges till ca 16-17% fuktkvot (FK).

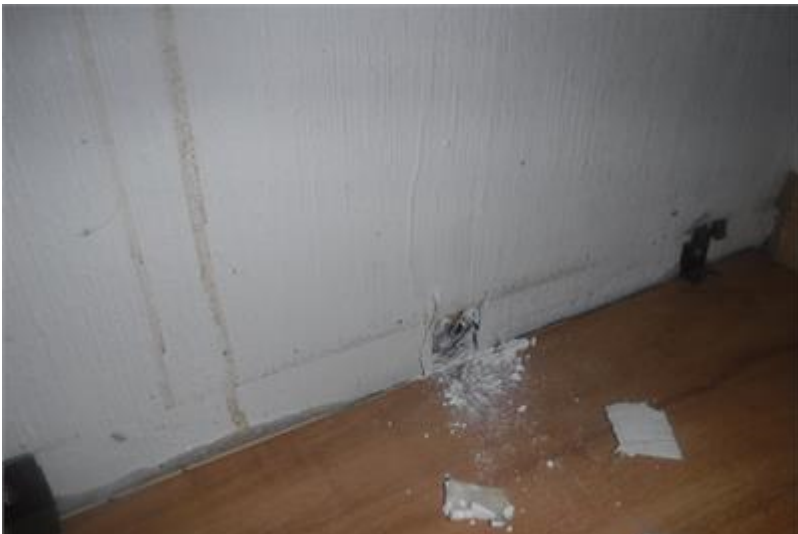
Kontrollen gjordes i sovrum mot påreglad vägg mot grannfastigheten.  
Kontroll av konstruktion visade fuktkvot på ca 14% i syllregel till påreglad vägg mot grannfastigheten. Det kritiska gränsvärdet för mikrobiell tillväxt brukar anges till ca 16-17% fuktkvot (FK).
