# Besiktningsprotokoll

Anticimex Försäkringsbesiktning i samarbete med Fastighetsbyrån

| Fastighetsadress:<br>Nyvägen 8 | |

| Besiktningsdatum:<br>2025-08-20 | Protokollnummer:<br>69172600 |

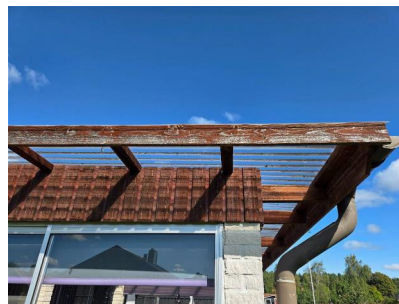
Fasadpanel och vindskivor är i behov av målning/underhåll.

Fasadbeklädnad och träkonstruktioner där målningsbehov finns riskerar att få fukt- och rötskador på grund av sämre vattenavvisande förmåga.

För att öka livslängden på dessa delar rekommenderas målning och underhåll.

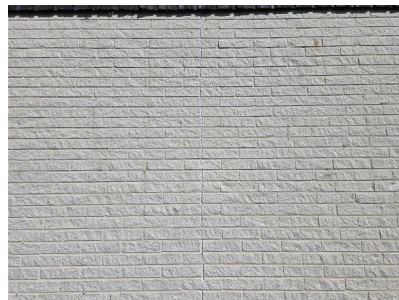
Sprickor finns i fasaden.

Detta kan leda till fukt- och frysskador i konstruktionen.

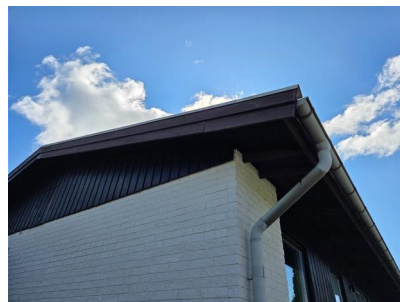
Vindskivor är i behov av målning/underhåll.

Fasadbeklädnad och träkonstruktioner där målningsbehov finns riskerar att få fukt- och rötskador på grund av sämre vattenavvisande förmåga.

För att öka livslängden på vindskivorna rekommenderas målning och underhåll.

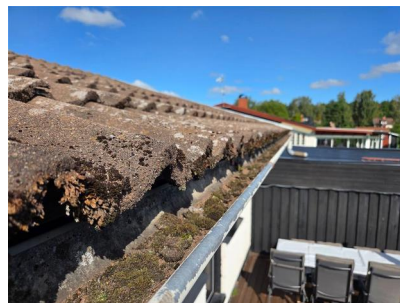
Hängrännor är skräpfyllda.

Eftersom hängrännor är fulla med skräp finns risk för fuktskador på fasad och sockel då vatten kan svämma över.

För att förhindra översvämning rekommenderas rensning av hängrännor.

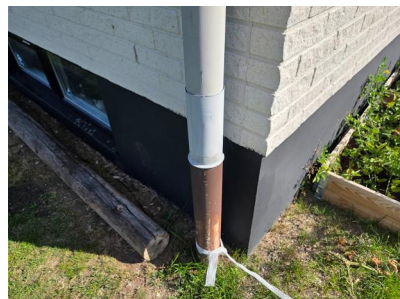
Lövsilar finns inte.

När det saknas lövsilar så finns det risk att det blir stopp i dagvattenledningen.

För att hindra stopp i dagvattenledningar rekommenderas komplettering av lövsilar.

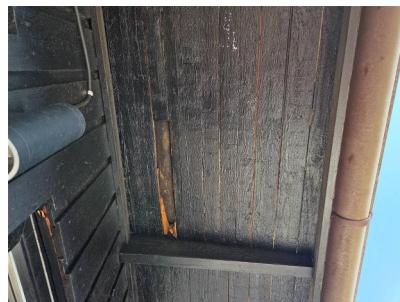
Yttertaket är äldre och lokala rötskador förekommer på underlagstaket.

Takpannor, plåtdetaljer och underlagspapp har enligt vår bedömning en begränsad livslängd. Eftersom husets taktäckning är äldre har det ett minskat motstånd mot vatteninträngning. Detta kan i sin tur leda till fuktskador på träläkt och vidare ner i underliggande konstruktioner.

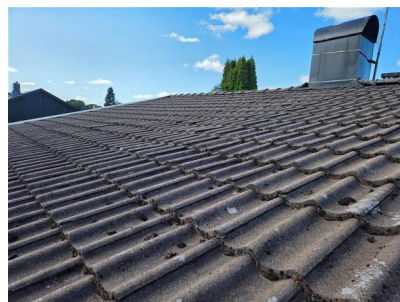
Mosspåväxt finns på takpannor.

Mossa som växer på taket kan leda till att taktäckningen har ett minskat motstånd mot vatteninträngning. Detta kan i sin tur leda till fuktskador på träläkt och takkonstruktionen vilket kan resultera i mikrobiella skador (angrepp av mikroorganismer).

För att öka livslängden på taket rekommenderas att mossan tas bort från takpannorna.

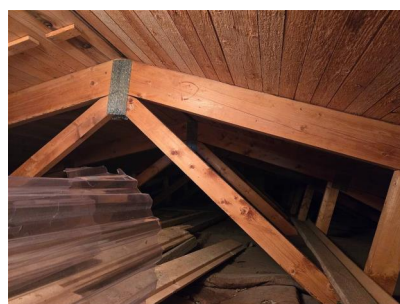
Utrymmet är belamrat.

En kompletterande besiktning rekommenderas när utrymmet är tillgängligt.

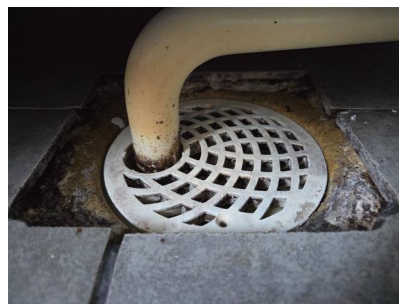
Våtutrymmet har äldre yt-/tätskikt.

Eftersom funktionen, som innebär att ytskiktet/tätskiktet ska vara vattentätt, kan vara nedsatt finns en ökad risk att vatten kan tränga igenom ytskiktet/tätskiktet med vattenskador i omkringliggande konstruktioner som följd.

Ursprunglig plastmatta finns under klinkerplattorna.

Eftersom ytskiktet i utrymmet består av klinker som lagts direkt på befintlig plastmatta kan vidhäftningen mellan klinker och plastmatta vara svår att uppnå. Risk finns att klinkerplattorna släpper från underlaget.

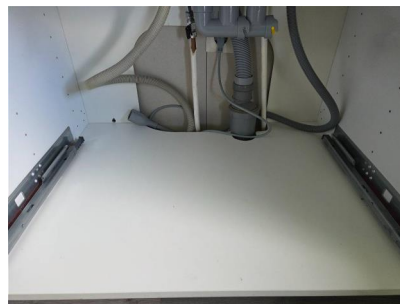
Fuktskydd saknas i diskbänksskåp.

Utan fuktskydd är det svårt att upptäcka läckage från rörledningar. Vatten kan då tränga in i omkringliggande konstruktioner och orsaka fuktskador.

För att upptäcka eventuella läckage, montera ett fuktskydd.

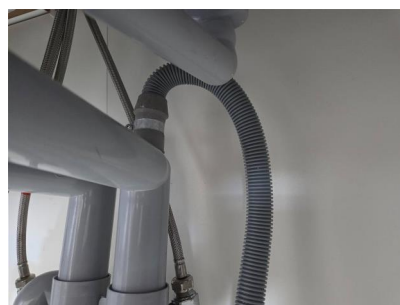
Upphängningsbygel saknas på avloppslang från diskmaskinen.

När upphängningsbygel saknas ökar risken för brott på slangen med läckage som möjlig följd.

För att hindra brott på avloppsslang rekommenderas komplettering av upphängningsbygel.

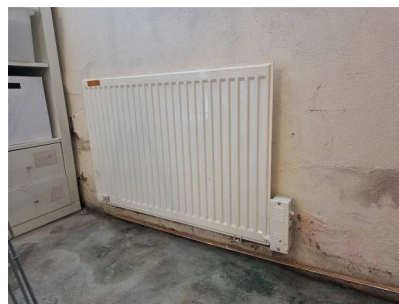
Utvändigt fuktskydd är äldre och lokala puts- och färgsläpp förekommer.

Eftersom källarens utvändiga fuktskydd (dagvattensystem, dräneringssystem samt källarytterväggarnas utvändiga fuktskydd) är äldre, så kan systemet ha nedsatt funktion. Detta ökar risken för invändiga fuktskador i källaren.

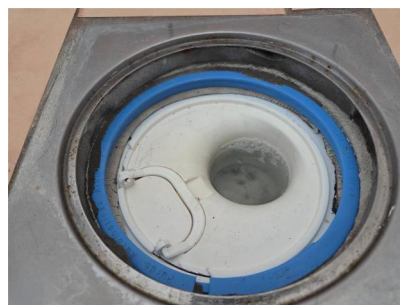
Tätskikt är felmonterat i golvbrunnen.

Detta bedöms som en mindre brist när omgivande väggar är av betong.

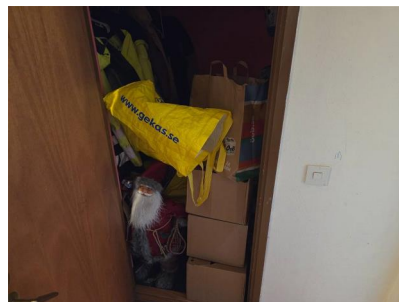
Utrymmet är belamrat.

En kompletterande besiktning rekommenderas när utrymmet är tillgängligt.
