Hallonet 16

Torngatan 55

| Uppdragsnummer | R8655 |
| Besiktningsdatum | 2025-08-22 |

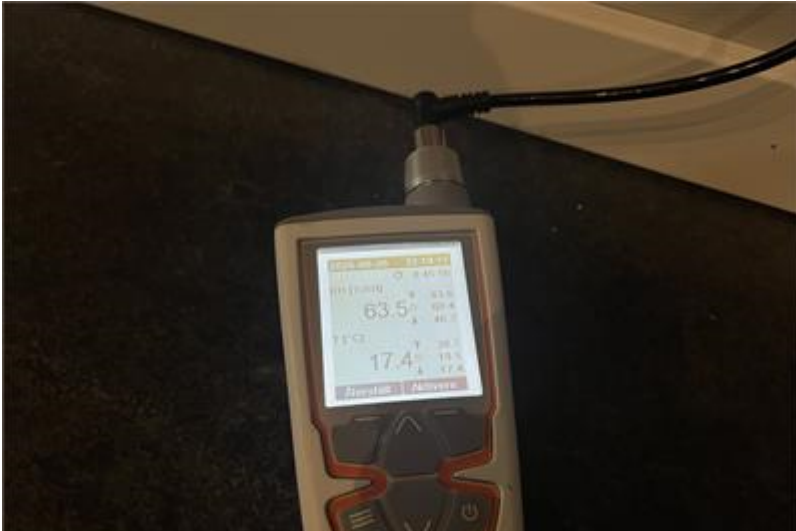
**Utreglade väggar:** Det förekommer utreglade väggar innanför motfyllda ytterväggar, vilket betecknas som en riskkonstruktion med avseende på fukt- och mikrobiella skador. För att säkert fastställa väggkonstruktionernas kondition och utförande krävs alltid en fortsatt teknisk undersökning. Se även info på protokollets näst sista sida Pos. 7 samt bilaga längre bak i protokollet.

| Byggnadsdel | Väggkonstruktion i gillestuga |
| Konstruktionsdel | Utreglad vägg |
| Konstruktionsuppbyggnad | Murad vägg, stålreglar och gips. |

Den relativa fuktigheten i väggkonstruktionen uppmättes till 63,5%. Det kritiska gränsvärdet för mikrobiell tillväxt brukar anges till ca 70-75% i relativ luftfuktighet (RF).

Notera att stickprovsmässig undersökning är utförd samt att mätvärden normalt sett kan variera över årstiderna. För att säkert fastställa konstruktionens kondition och fuktstatus måste en mer omfattande undersökning utföras.
