# Besiktningsprotokoll

Anticimex Försäkringsbesiktning i samarbete med Fastighetsbyrån

| Fastighetsadress:<br>Fornvägen 4 | |

| Besiktningsdatum:<br>2025-08-21 | Protokollnummer:<br>69204138 |

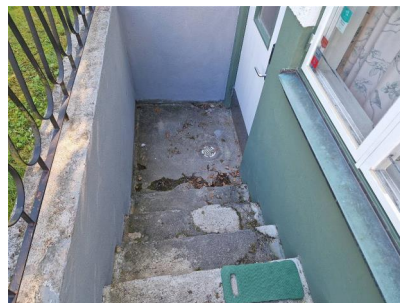
Utvändig källartrappa har en brunn.

Det är viktigt med noggrant underhåll i form av rengöring/rensning för att förhindra stopp.  
Risk finns vid översvämning att vatten tränger in i angränsande konstruktioner med fuktrelaterade skador som följd.

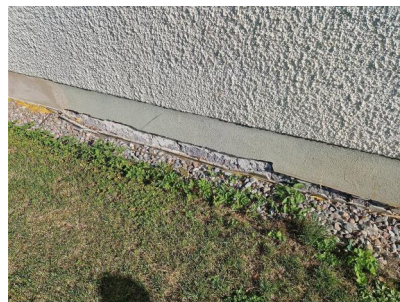
Utvändigt fuktskydd ligger oskyddat ovan mark.  
Puts/plastskydd har släppt från sockeln, detta ska åtgärdas inom kort.

Risk finns att det utvändiga fuktskyddet skadas och funktionen försämras.

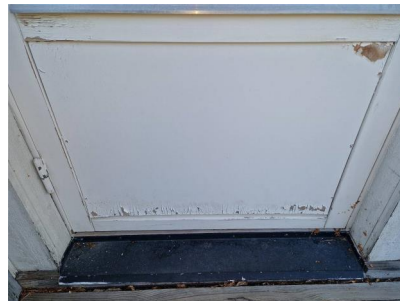
Balkongdörrar är i behov av målning/underhåll.

Dörrar där målningsbehov finns riskerar att få fukt- och rötskador på grund av sämre vattenavvisande förmåga.

För att öka livslängden på dörr rekommenderas målning och underhåll.

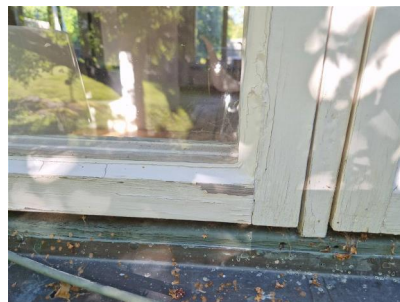
Fönster är i varierande behov av målning/underhåll.

Fönsterbågar och fönsterkarmar där målningsbehov finns riskerar att få fukt- och rötskador på grund av sämre vattenavvisande förmåga.

För att öka livslängden på fönster rekommenderas målning och underhåll.

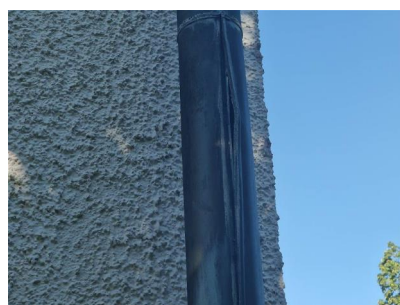
Stuprör och hängrännor är äldre.  
- Sprickor finns på äldre stuprör.

Skadade stuprör leder ofta till läckage, vilket i sin tur innebär risk för fuktskador på fasad och sockel.

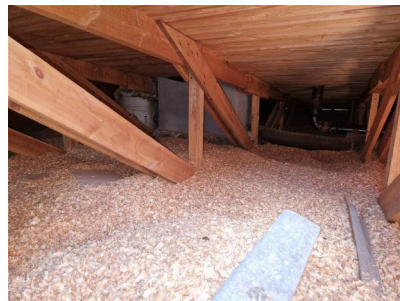
Följande noteras på vindarna.

- Vindsutrymmet på tillbyggnaden har inte kunnat besiktas eftersom inspektionslucka saknas.

- Vindsutrymmet på original taket kunde inte besiktas eftersom landgångar saknas på delar av vinden.

I utrymmet nära luckan uppmättes fuktvärden under kritisk fuktnivå och normal lukt upplevdes. Fuktkvoten uppmättes till 8% i underlagstak och takstol.

Vi rekommenderar en kompletterande besiktning när lucka monterats samt när hela vinden är krypbar.

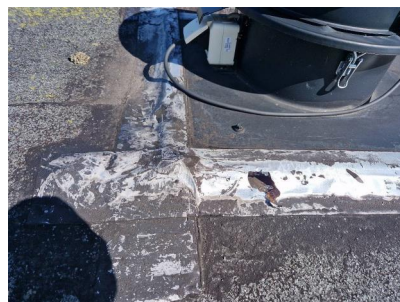
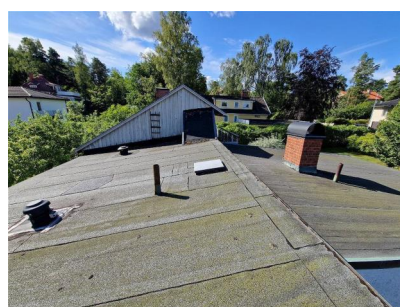
Yttertaken är äldre.

- Hål i tätremsa vid en frånluftsfläkt.
- Mindre mosspåväxt.
- En skorten saknar väderskydd.
- Färgsläpp och ytrost på ena skorstenskragen.

Takpapp och shingel och har enligt vår bedömning en begränsad livslängd. Eftersom husets taktäckning är äldre har det ett minskat motstånd mot vatteninträngning. Detta i sin tur kan leda till fuktskador i underliggande konstruktioner.

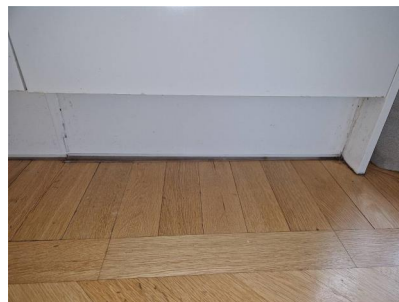
Sparksockeln är tät under diskmaskin.

Rekommenderar att ta upp ett mindre hål i gummilisten för att lättare kunna upptäcka ett eventuellt läckage.

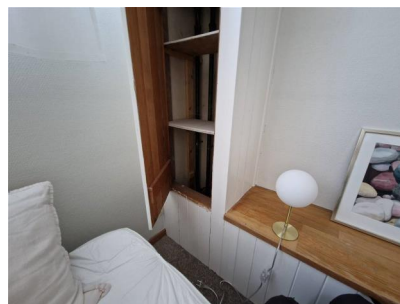
På källarplan finns flytande golv, ett uppreglat golv bastun och trädetaljer dikt an betongplattan och grundmur.

Vid kontroll av konstruktion i trädetaljer och på en träregel i en rörsplits uppmättes fuktkvoten till 9%.

Dessa konstruktioner riskerar att drabbas av fuktskador på grund av naturlig fuktpåverkan. Detta i sin tur kan leda till mikrobiella skador (angrepp av mikroorganismer) som kan resultera i att mikrobiell lukt sprids till boendemiljön. Om träreglarna är tryckimpregnerade kan även en kemisk lukt förekomma.

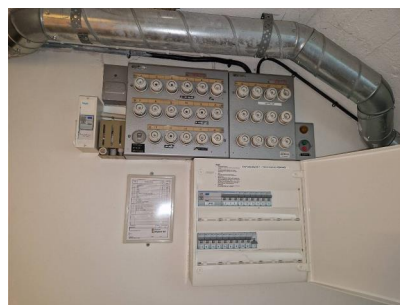
Nya el-centralen har jordfelsbrytare.

Jordfelsbrytare finns installerad vid den äldre el-centralen men besörjer endast delar av el-centralen.

Det finns inget krav att hus byggda före år 2000 ska ha jordfelsbrytare. Jordfelsbrytaren minskar dock risken för personskador och brand orsakade av elanläggningen.

Rekomenderar att kontakta en elektriker för kontroll och eventuell åtgärd.

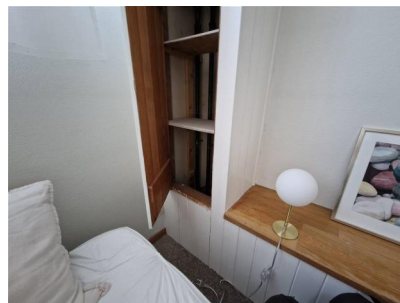
Rörslits saknar vattentät botten.

En rörslits ska ha en vattentät botten och vara försedd med skvallerrör. När det saknas ökar risken för att ett läckage inte upptäcks i tid. Det kan leda till fuktskador i omkringliggande konstruktioner. Rörslits saknar vattentät botten.

Här kan man med fördel installera en vattenvarnare för att lättare kunna upptäcka ett eventuellt smygsläckage.

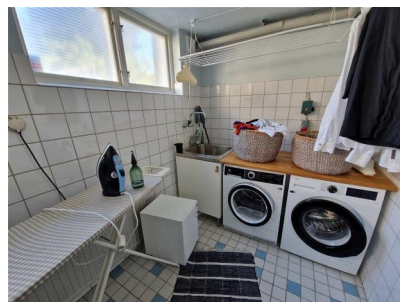
Utrymmet är äldre och har passerat tiden för sin tekniska livslängd.

- Äldre gjutjärnsbrunn. Se Hela huset allmänt.

Renovering av utrymmet rekommenderas. Kontakta en behörig våtrumsentreprenör för en renovering. I samband med renoveringen bör omkringliggande konstruktioner kontrolleras för att upptäcka eventuella följdskador.

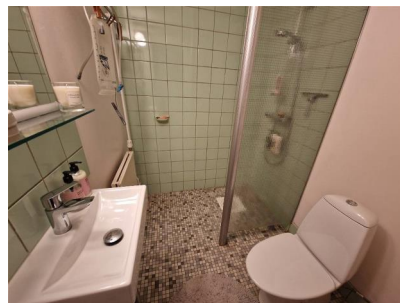
Utrymmet är äldre och har passerat tiden för sin tekniska livslängd.

- Äldre gjutjärnsbrunn. Se Hela huset allmänt.

Renovering av utrymmet rekommenderas. Kontakta en behörig våtrumsentreprenör för en renovering. I samband med renoveringen bör omkringliggande konstruktioner kontrolleras för att upptäcka eventuella följdskador.

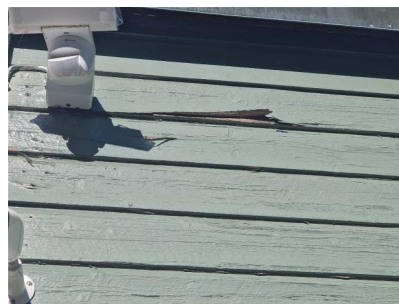
Fasadpanelen är i behov av målning/underhåll.

Fasadbeklädnad och träkonstruktioner där målningsbehov finns riskerar att få fukt- och rötskador på grund av sämre vattenavvisande förmåga. För att öka livslängden på fasadbeklädnaden rekommenderas målning och underhåll.

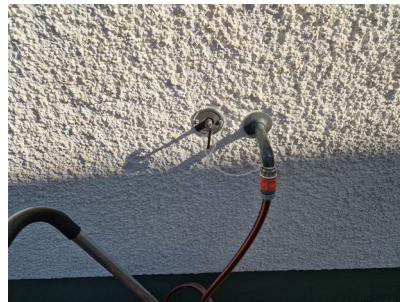
Vattenutkastaren är inte frostsäker.

När vattenutkastaren inte är frostsäker ökar risken för att den ska frysa sönder och orsaka vattenskada.

Byt till självdränerande vattenutkastare vilket innebär att den är frostsäker.

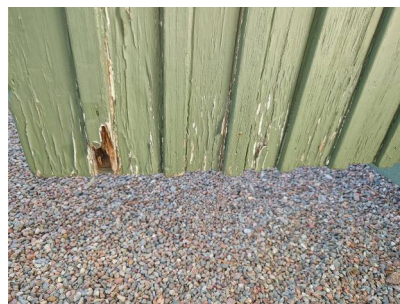
Dörr är i behov av målning/underhåll.  
- Mindre rötskada noteras.

Dörrar där målningsbehov finns riskerar att få fukt- och rötskador på grund av sämre vattenavvisande förmåga.

För att öka livslängden på dörr rekommenderas målning och underhåll.

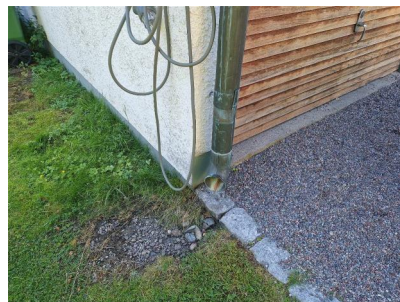
Stuprör avslutas nära husliv.  
- Stuprör och hängränna är äldre.

Stuprör som avslutas intill husliv (ovan mark) kan medföra en ökad fuktbelastning på grundmur/sockel med fuktrelaterade skador som följd.
